Aplicação do BIM ao Património Histórico. Um caso de estudo: Igreja de S. Miguel do Fetal (Viseu)

Dissertação

Mestrado em Engenharia de Construção e Reabilitação

Novembro de 2024

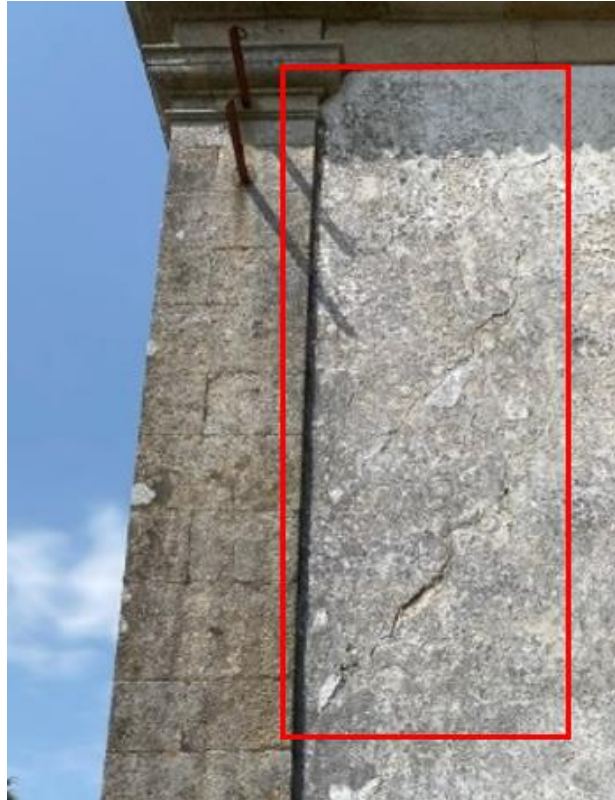
Para exemplificar a modelagem deste dano, foi escolhida a fenda localizada na face exterior da parede lateral direita da Igreja, próxima da ligação com a fachada principal (ver a Figura 75). Na Figura 76, é possível visualizar como a fenda selecionada foi modelada no Revit.

Figura 75 – Exemplo selecionado para ilustrar a modelação da fenda

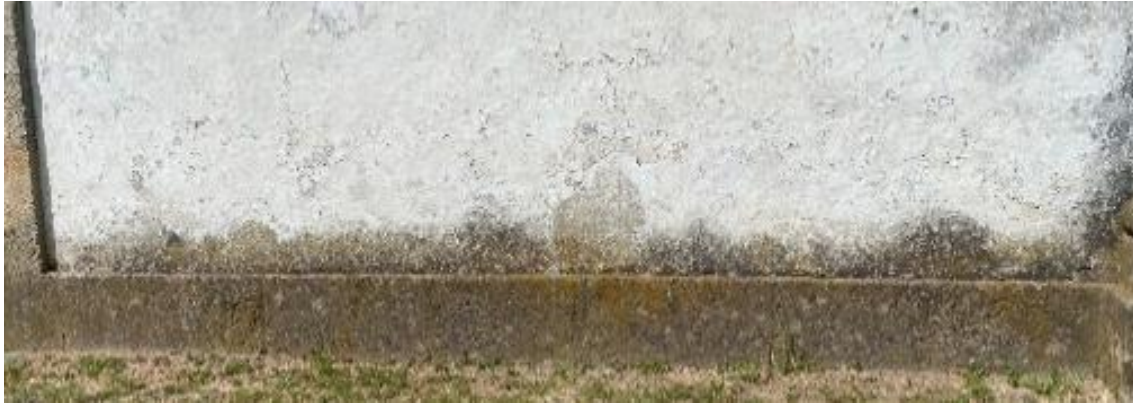
Para modelar esta patologia, foi selecionada uma mancha de humidade localizada na face exterior da parede lateral direita da Igreja, resultante da ascensão capilar (como se mostra na Figura 78). Na Figura 79, ilustra-se como esta patologia foi modelada no Revit.

Figura 78 – Exemplo selecionado para ilustrar uma mancha de humidade

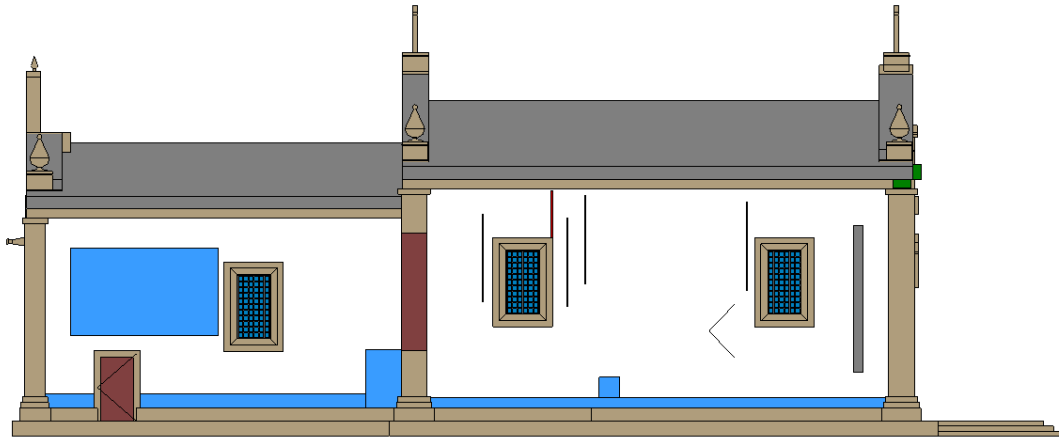
Figura 91 – Mapa de Danos do Alçado Lateral Esquerdo Exterior

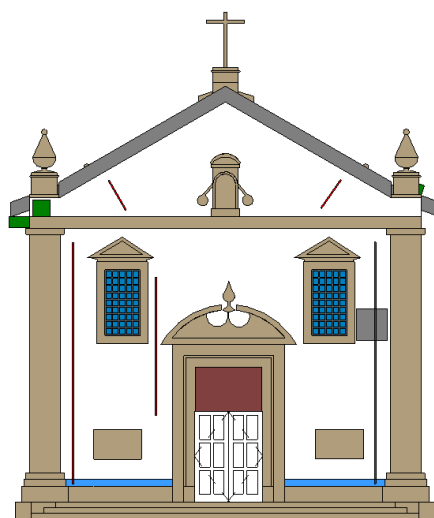
Figura 93 – Mapa de Danos do Alçado Principal Exterior

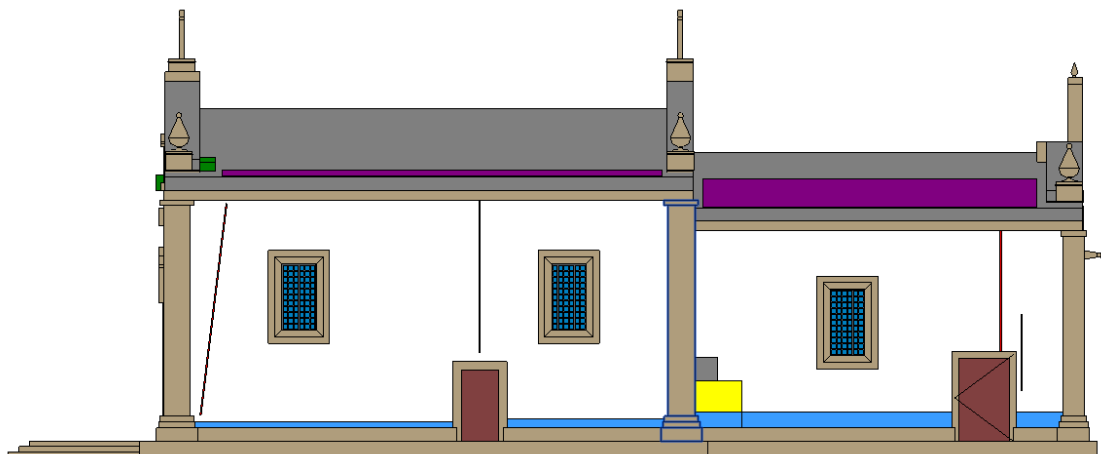
Figura 96 – Mapa de Danos da Alçado Lateral Direito Exterior

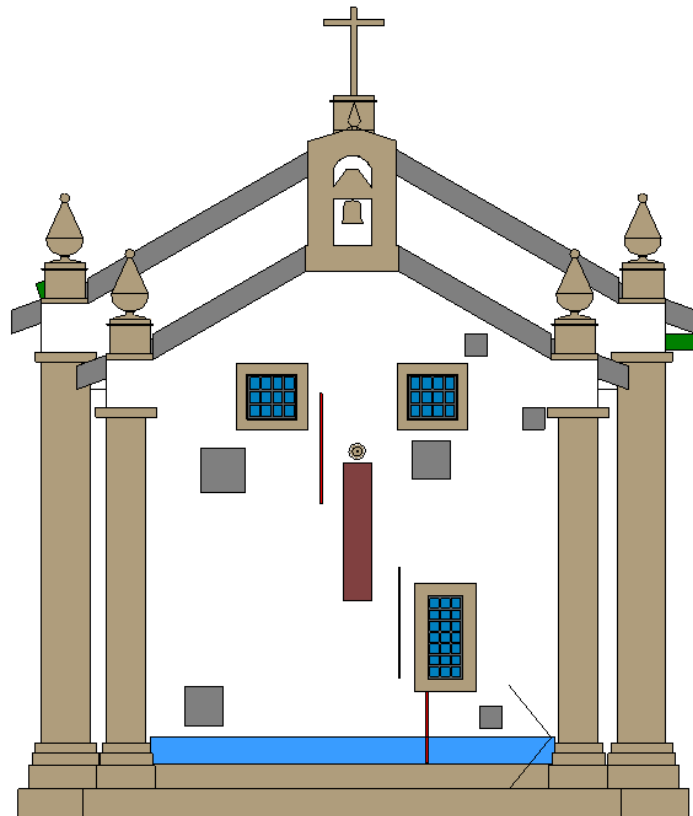
Figura 98 – Mapa de Danos do Alçado Posterior Exterior
