Pontes em Arco de Alvenaria - Estudo de um Caso Prático

Tese de Mestrado

Mestrado em Engenharia de Construção e Reabilitação

Pretende-se assim com este trabalho estudar as pontes em arco de alvenaria, designadamente, o comportamento estrutural, identificar os danos normalmente presentes neste tipo de estruturas e através de um modelo matemático, o método dos elementos discretos misto, 2D, determinar a causa de alguns dos danos visíveis e respetiva capacidade de carga. Para o estudo é considerada uma ponte em arco de alvenaria: a Ponte Românica de Mondim da Beira existente no Município de Tarouca.

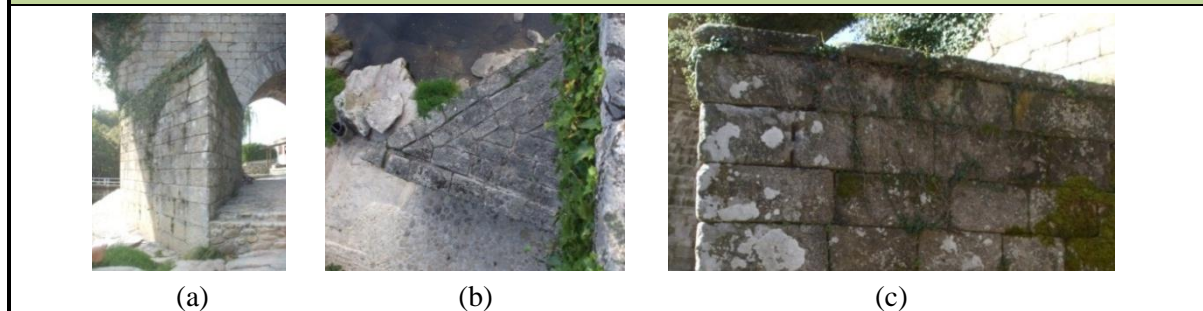
Figura E-12: **T**, sendo visível vegetação no seu capeamento e parte dos caminhos construídos: (a) no alçado montante; (b) visto de cima e (c) capeamento, sendo visíveis musgos e líquenes

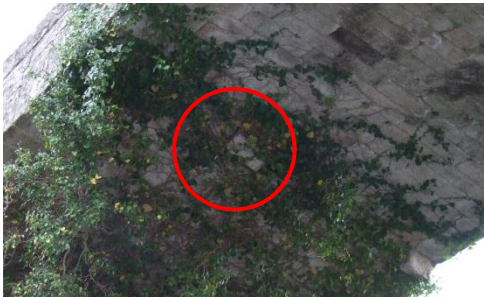
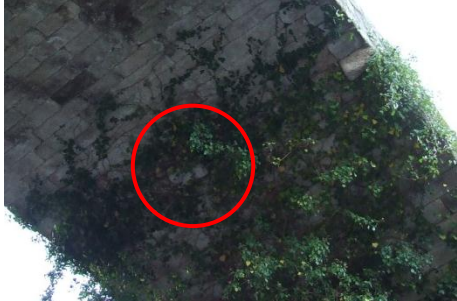
(a)	(b)
<p>Figura F-2: D1.1 (marcado com o círculo a vermelho), através do destacamento de uma UA na fiada ao lado da secção de fecho localizada aproximadamente a meio da largura do A1: (a) e (b)</p>

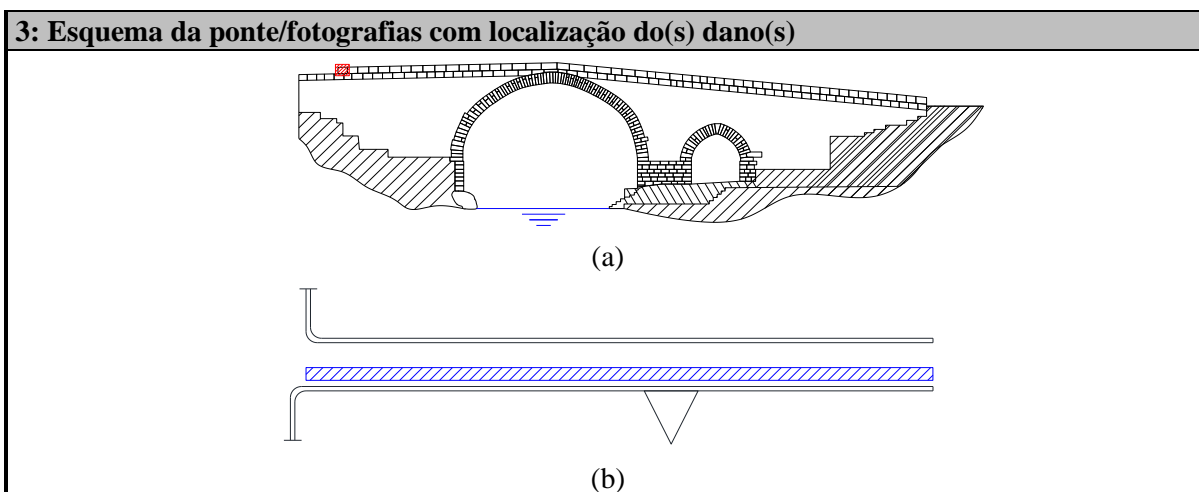
Figura F-5: Esquema da ponte com a localização dos danos (a) D7.1 a vermelho no alçado montante e (b) D7.3 a azul na planta

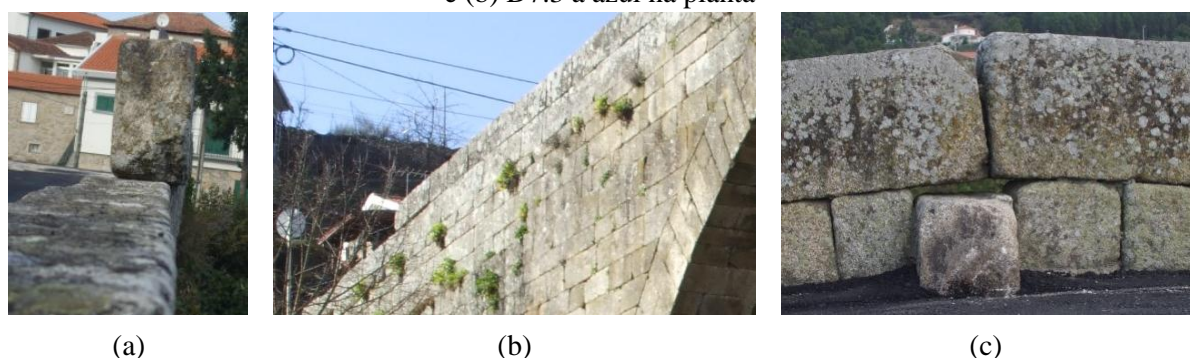
Figura F-6: UA desviada na **G** observada pelo: (a) lado SO e (b) alçado montante. (c) UA na **G** (sobre o **A1**) sem elemento de ligação, no alçado montante

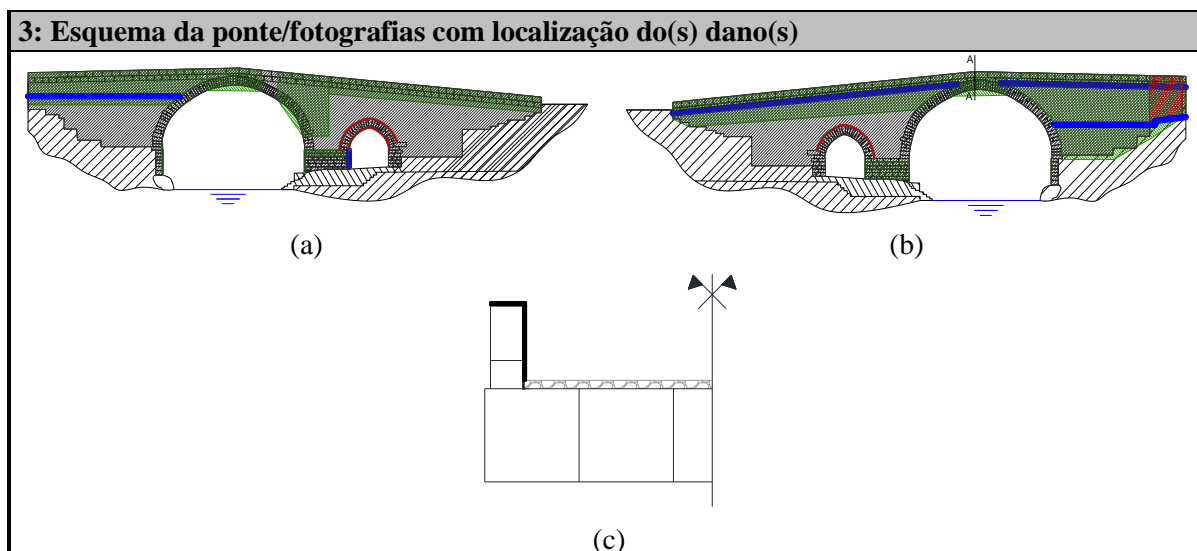
Figura F-8: Esquema da ponte com a localização dos danos D8.1 a verde, D8.2 a azul, D8.3 a cinzento e D8.4 a vermelho no alçado: (a) montante, (b) jusante e (c) corte

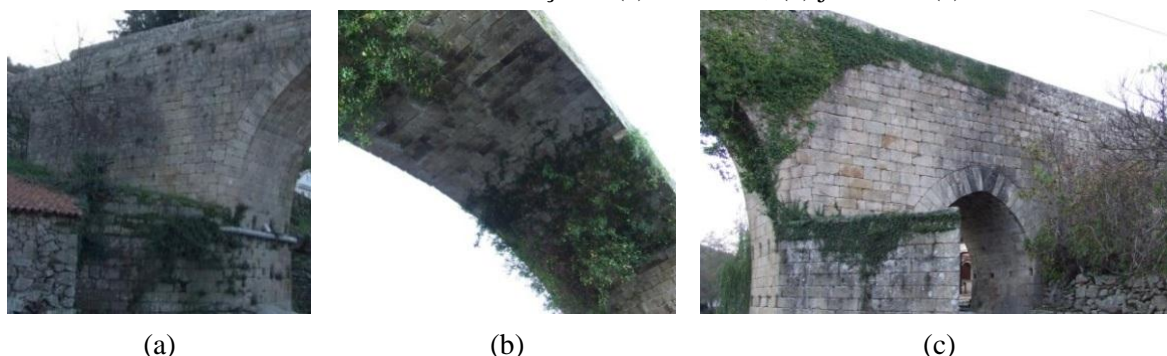
Figura F-9: D8.1 e D8.3 no alçado montante no: (a) **EC1**, no **MT**, nas **G** e nos muros confinantes; (b) intradorso do **A1** e (c) extradorso do **A1**, no **MT**, no **T** e nas **G**

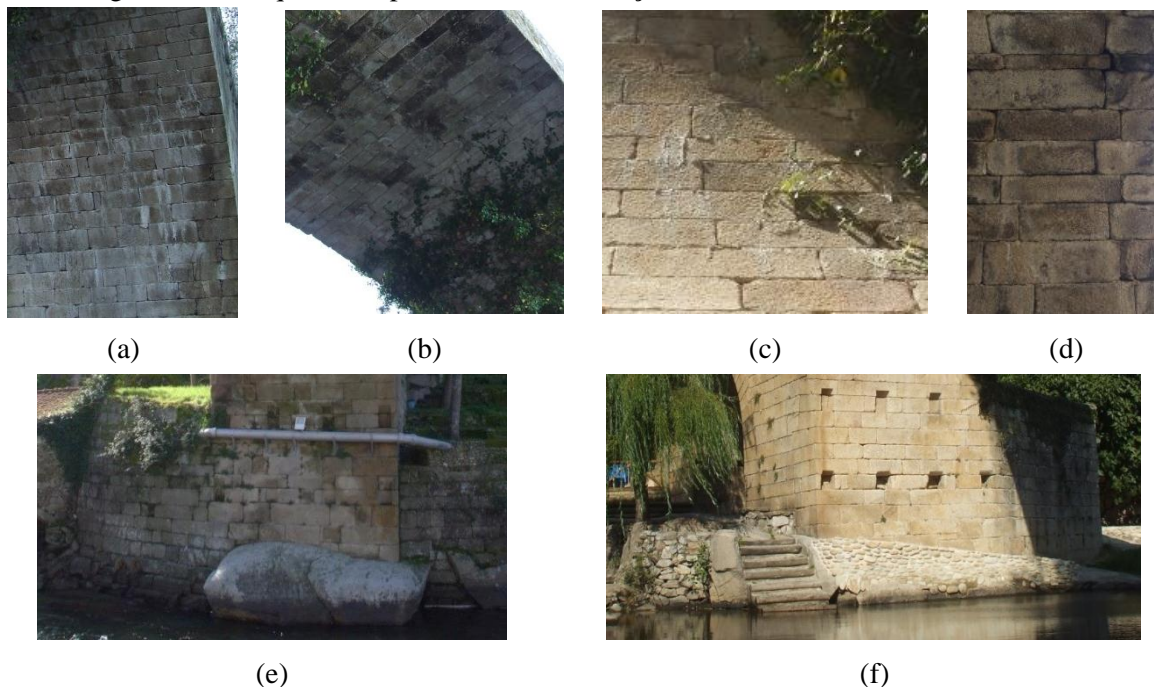
Figura F-16: D9.1e D9.2 no intradorso do **A1**, com grande concentração nas juntas onde se encontra a vegetação (D8.1): (a) e (b). (c) D9.2 no intradorso do **A1**. (d) D9.1 e D9.2 no intradorso do **A2**. D9.1 no afloramento rochoso sob: (e) **EC1**, lado SO e (f) **P**, lado SO

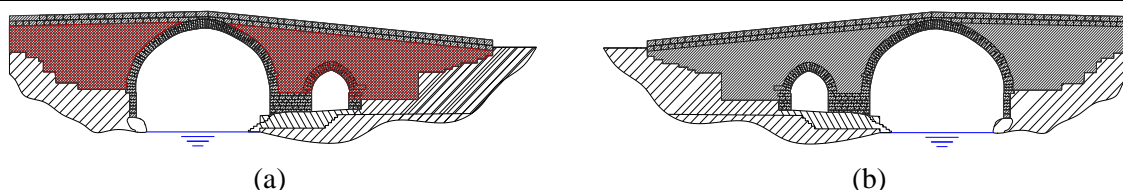
Figura F-17: Esquema da ponte com a localização dos danos D10.1 e D10.2 a cinzento e D10.3 a vermelho no alçado: (a) montante e (b) jusante

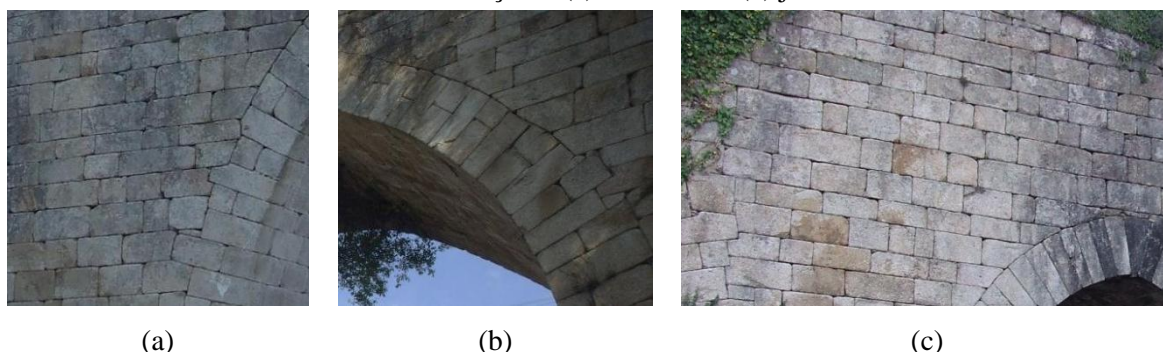
Figura F-18: D10.1 e D10.2 no alçado montante no: (a) e (b) MT/A1 e (c) MT/A2

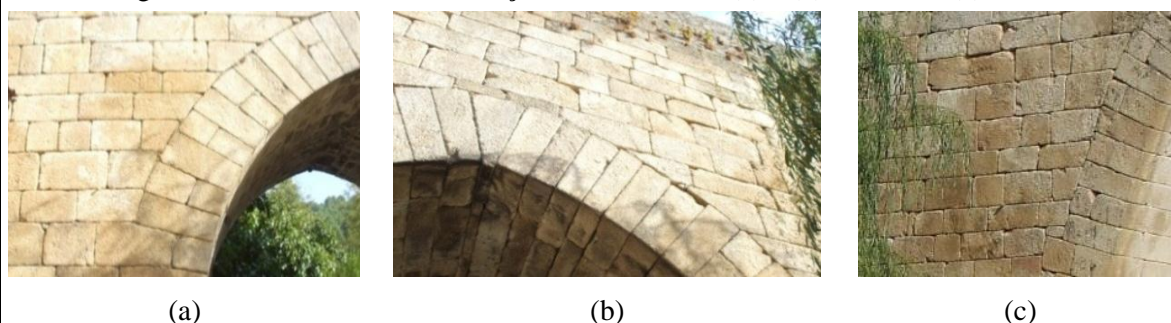
Figura F-19: D10.1 e D10.2 no alçado jusante no: (a) e (b) MT/A2, com visualização da leitada de argamassa de cal esmagada, e (c) muro MT/A1

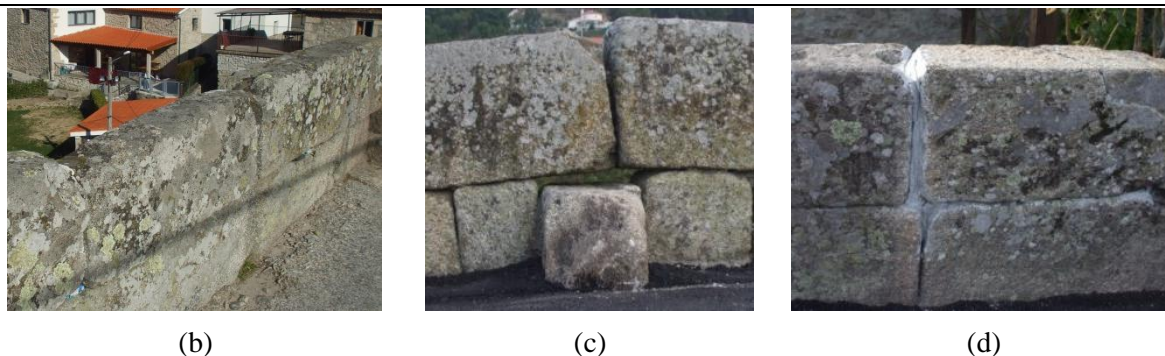
Figura F-23: D10.2 nas **G** vista do: (a) alçado montante, (b) e (c) **TB**. (d) Juntas das **G** preenchidas com argamassa de cimento

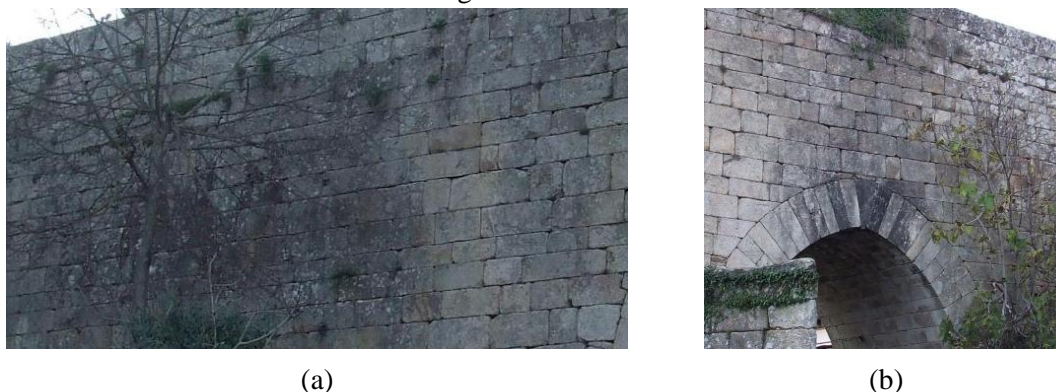
Figura F-24: D10.3 no alçado montante no: (a) **MT** e no **EC1** e (b) no recobrimento do **A2** e no seu extradorso
