Caracterização do estado de conservação do centro histórico de Viseu: inspeção visual e utilização de técnicas não destrutivas

Dissertação

Mestrado em Engenharia de Construção e Reabilitação

Fevereiro de 2025

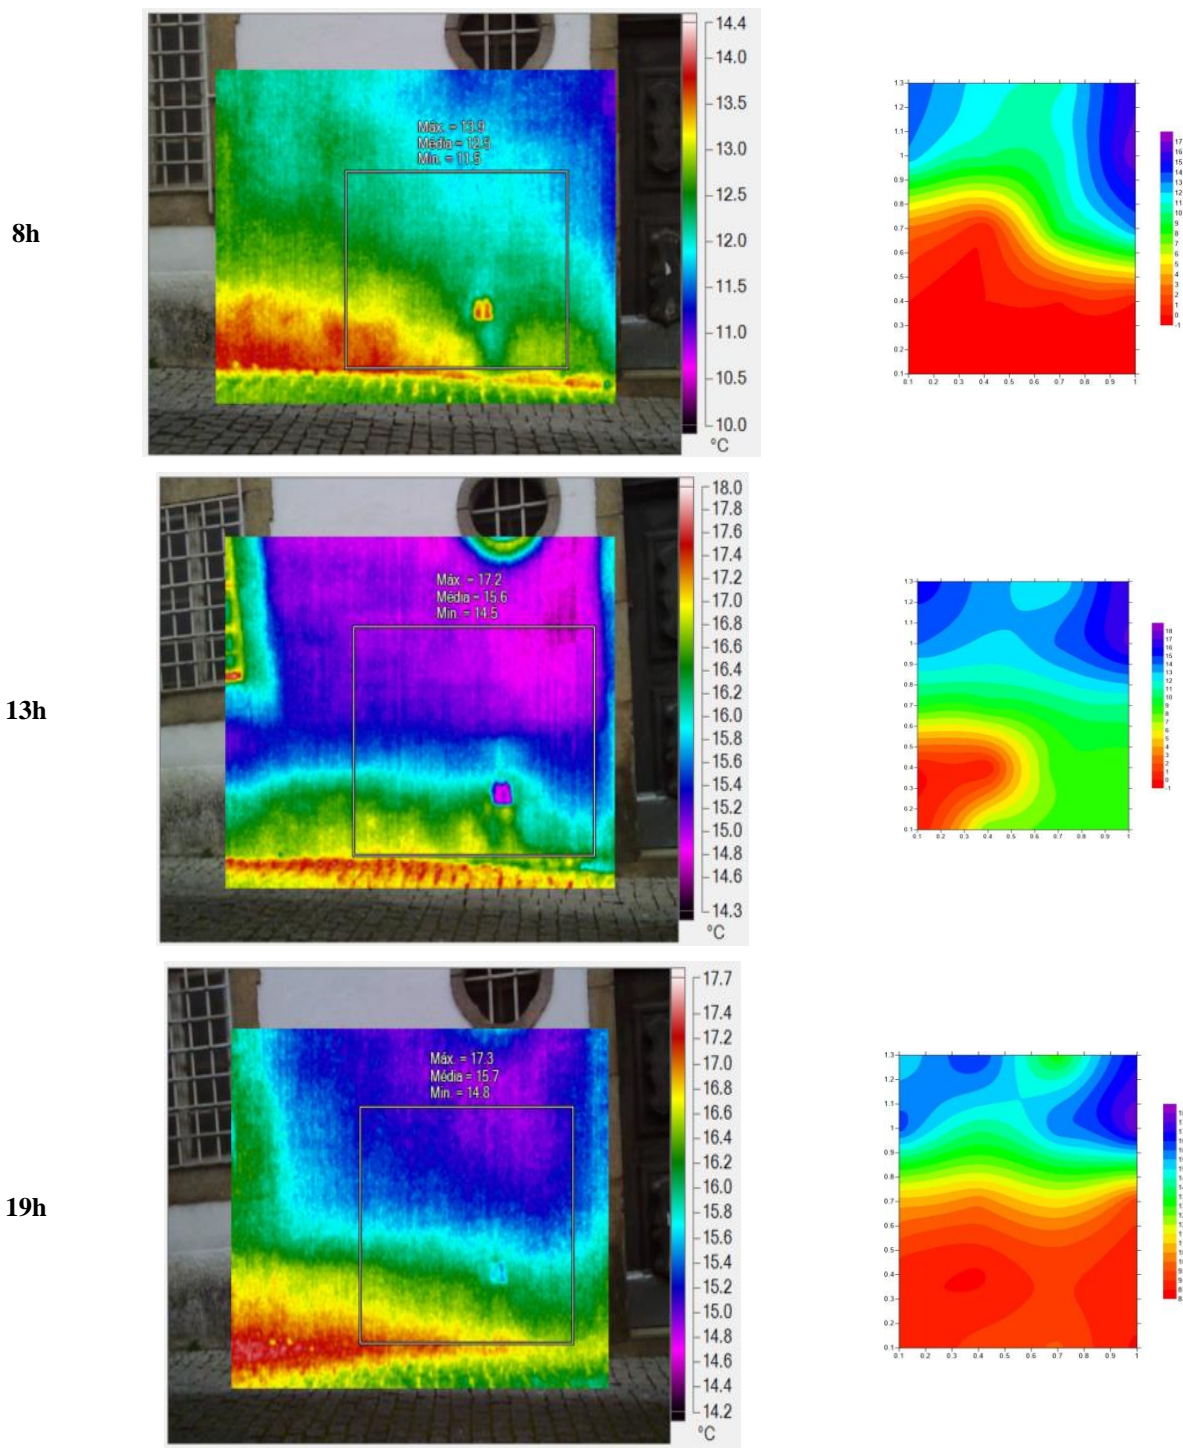
Figura 36: a) Termogramas da parede P4.1; b) Mapa de cores com os dados medidos com o humidímetro no ponto 4.1.

O tripé foi posicionado a uma distância de 4,6 metros da parede. As imagens da térmicas da Figura 36 foram captadas às 8:00h, às 13:00h e às 19:00h. Pela manhã, foi detetado um gradiente de temperatura de 2,4°C. No período da tarde houve um aumento das temperaturas em toda a parede com um gradiente de 2,7°C. No início da noite, as temperaturas não mudaram muito em comparação com a temperatura do início da tarde sendo a máxima de 17,3°C e a mínima de 14,8°C (gradiente de 2,5°C). Esta parede está numa zona de pouca circulação de veículos e não há incidência solar direta nela.

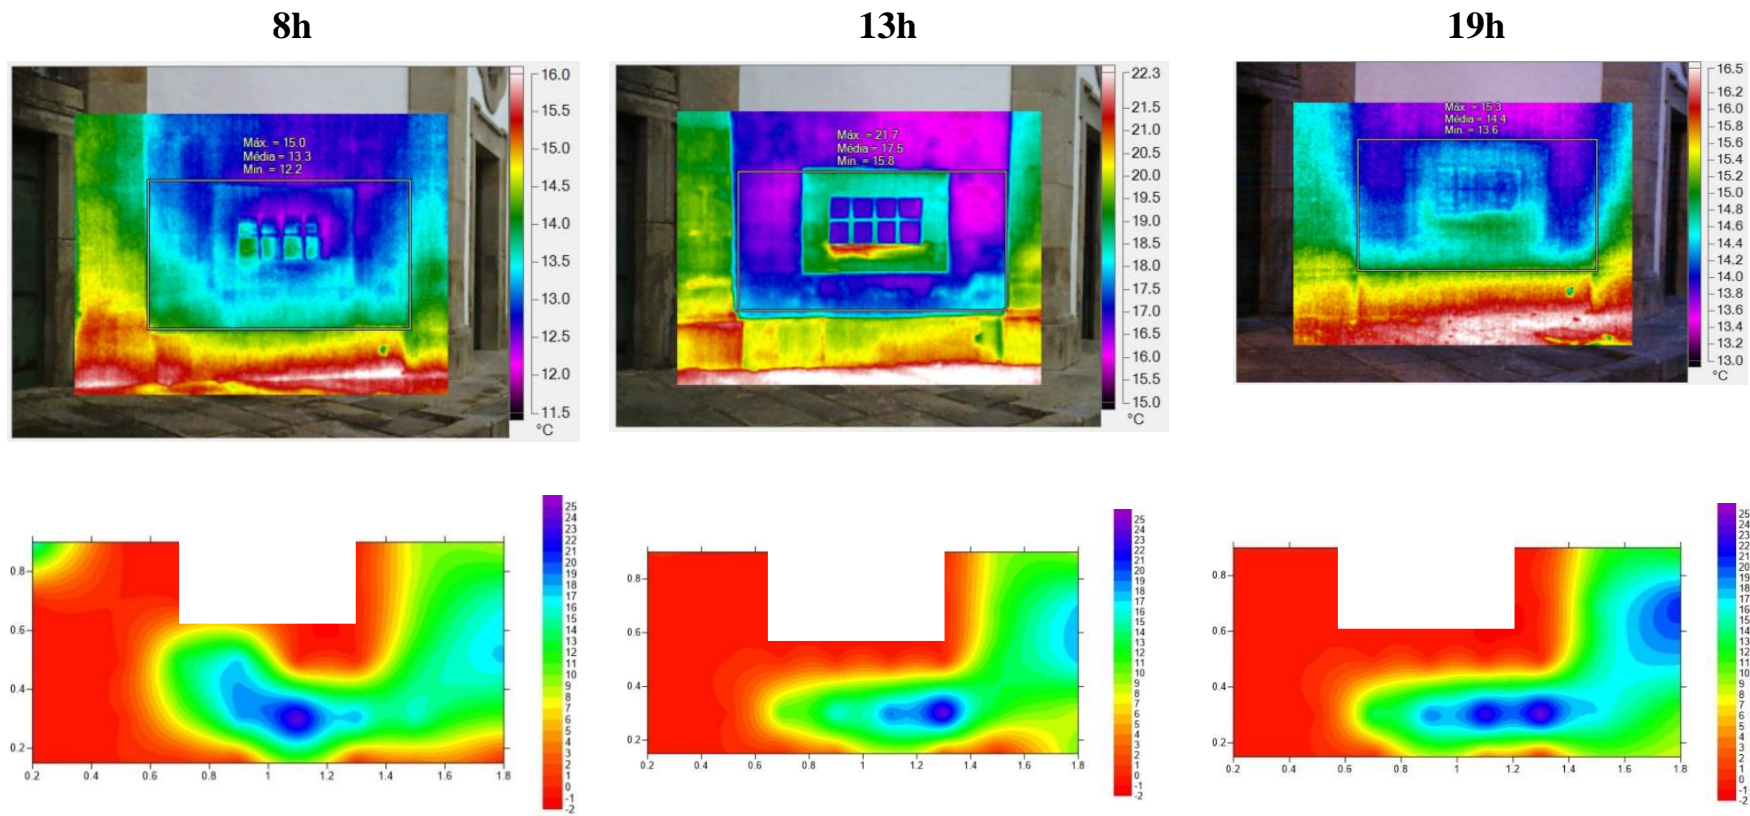
Figura 38: Termogramas na parede P5; b) Mapa de cores com os dados medidos com o humidímetro no ponto 5.

A região com mais humidade está do lado direito abaixo da janela. Ao entrar na capela, notou-se a existência de um recipiente feito em pedra encostado à parede da fachada analisada e que é utilizado para colocar água (Figura 39), que pode estar relacionado com a presença de humidade no exterior da Capela.

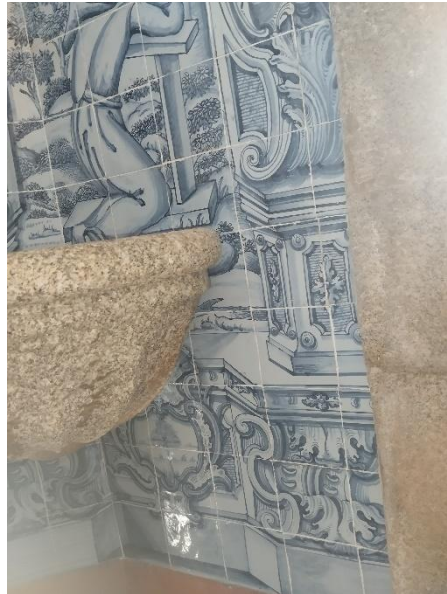
Figura 39: Recipiente de água benzida localizado dentro da Capela Nossa Senhora dos Remédios

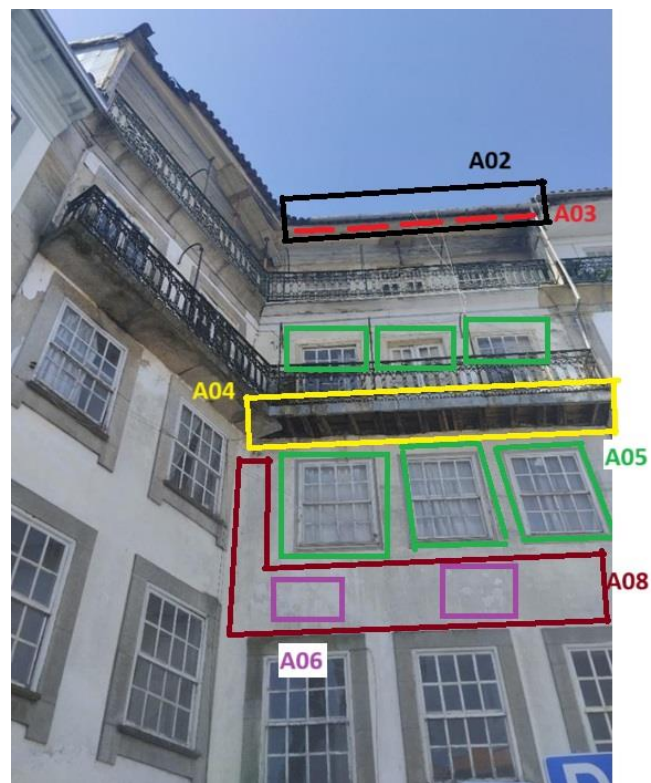
Figura 41: Fachada do edifício PT1 com indicação das anomalias

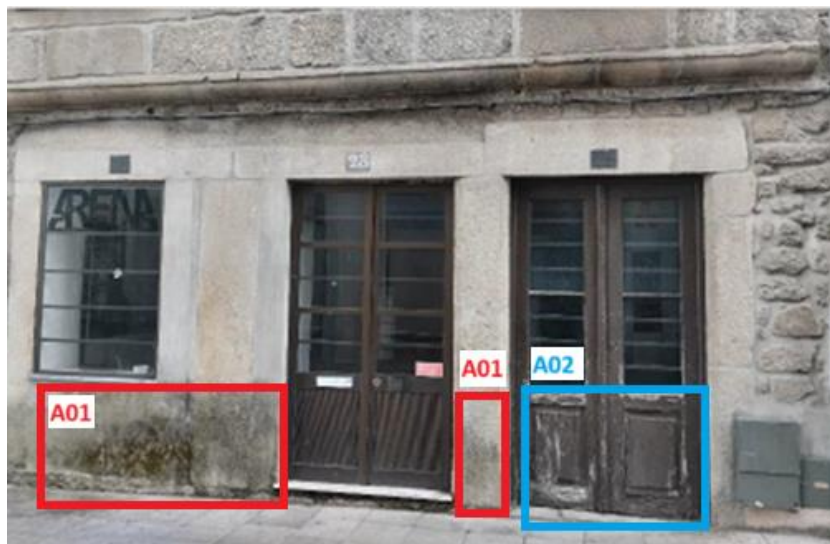
Figura 42: Fachada do edifício PT2 com indicação das anomalias

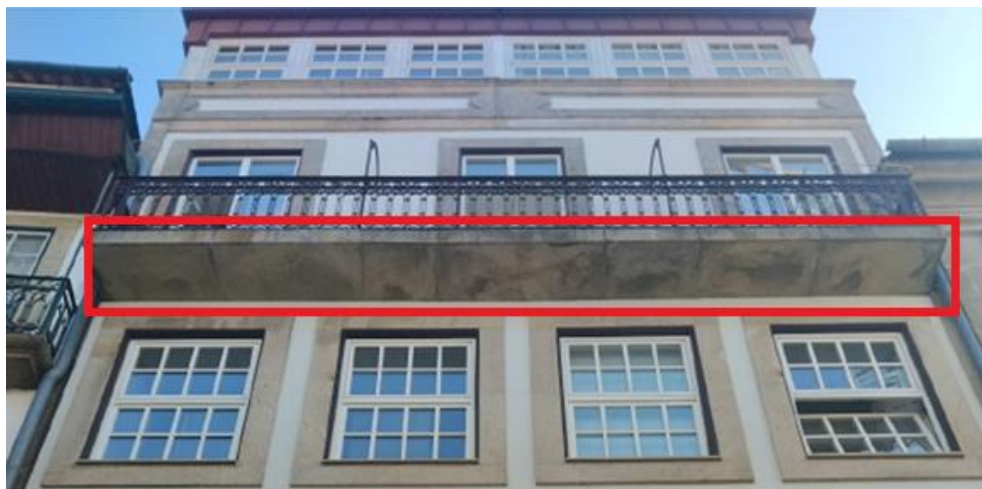
Figura 43: Fachada do edifício PT3 com indicação das anomalias

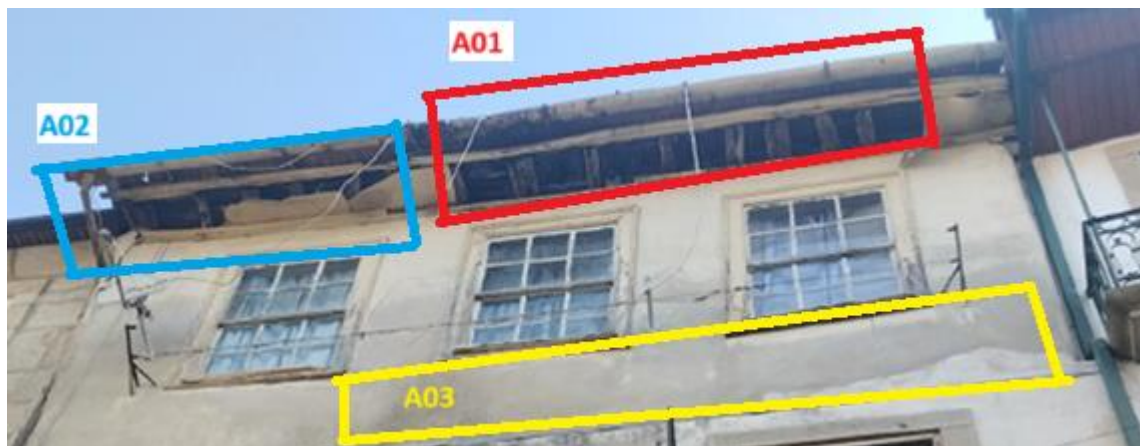
Figura 44: Fachada do edifício PT4 com indicação das anomalias
