Caracterização *in situ* dos elementos estruturais em madeira de um edifício situado no centro histórico de Viseu

Dissertação

Mestrado em Engenharia de Construção e Reabilitação

Junho de 2023

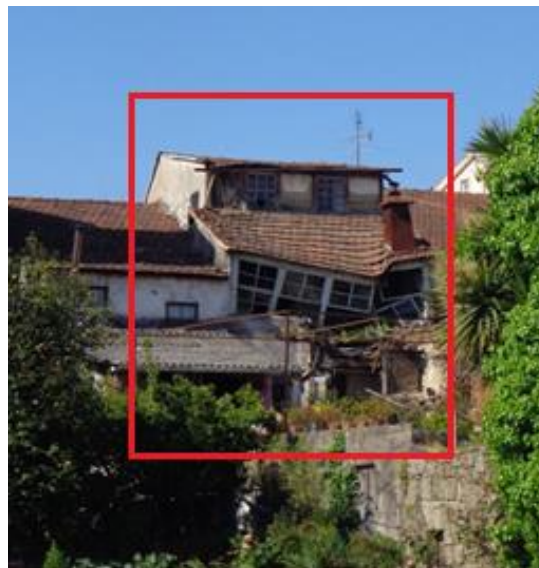
Figura 25: Alçado posterior

Quando se deu início à primeira visita de inspeção, o edifício encontrava-se totalmente desocupado, com a zona do alçado posterior muito deteriorada, com parte da estrutura já colapsada, como se observa na Figura 25.

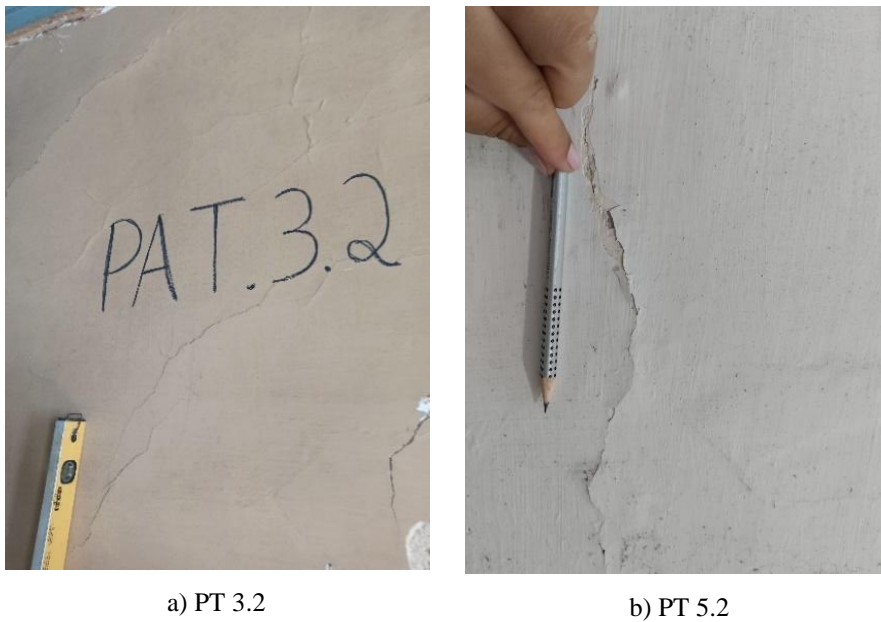
Figura 59: Exemplos de fissuração

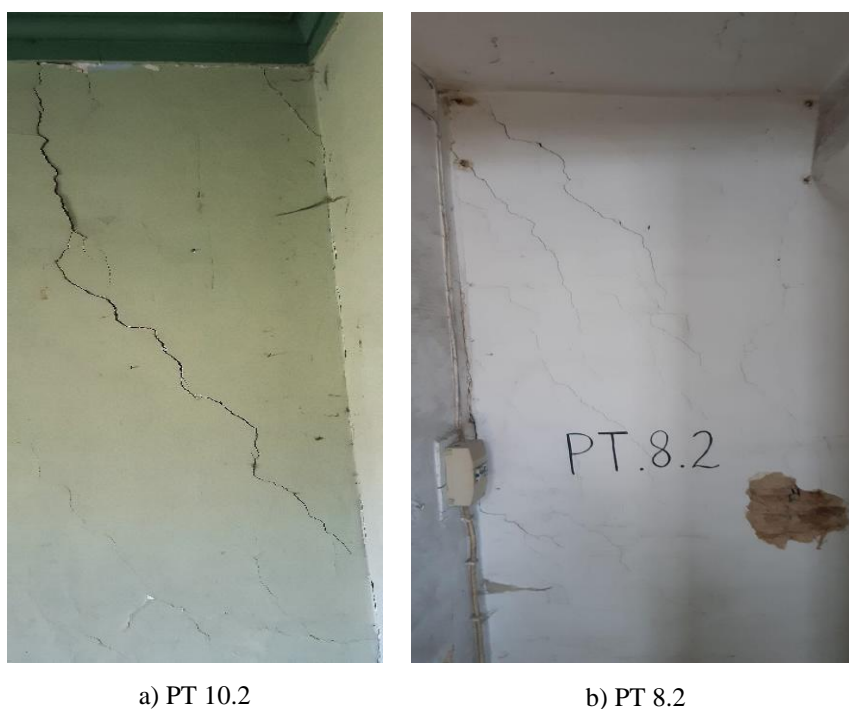
Observou-se fendilhação do tipo estrutural em algumas paredes do edifício, ilustrada na Figura 60, mais especificamente, na parte do edifício em que foi possível realizar a inspeção.

Figura 60: Exemplos de fendilhação estrutural

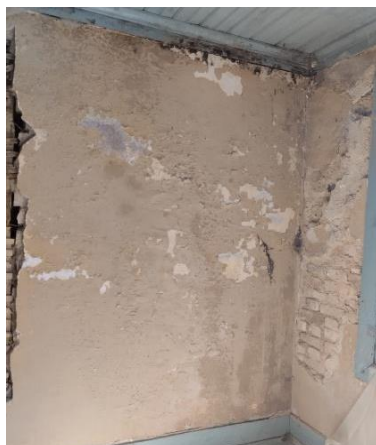
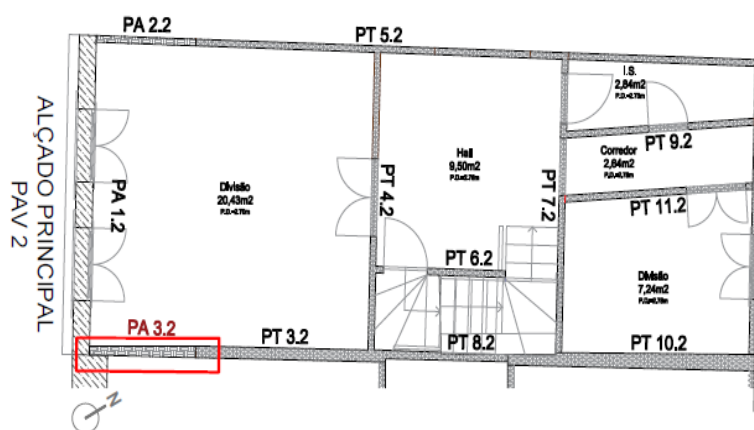
Na Figura 61 ilustra-se um exemplo de manchas de humidade, em toda a extensão, mais concentradas junto ao teto, decorrentes de infiltração das águas da chuva. Esta parede (PA3.2) localiza-se no piso 2, na junção das paredes exteriores do alçado principal com o alçado lateral e sob o terraço localizado no piso 3.

a) Manchas de humidade

b) Localização da patologia

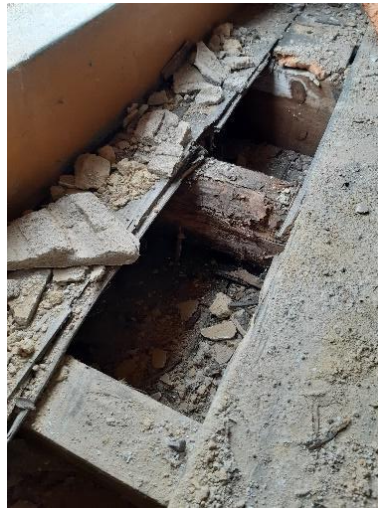
degradação por exposição direta à entrada da água da chuva, devido à inexistência de uma porta para o exterior, como se mostra na Figura 62.

Figura 62: Viga do pavimento do piso 3 exposta à humidade

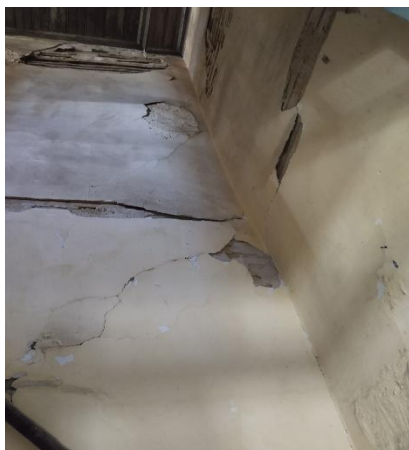
a) Caixa de escadas

Na face interna de muitas paredes, principalmente nas de divisa ao edifício contíguo, e em diferentes áreas do teto dos pisos 1, 2 e 3, observou-se o destacamento do reboco, principalmente em locais mais expostos à entrada de água, com elevado grau de deterioração do elemento (Figura 63).

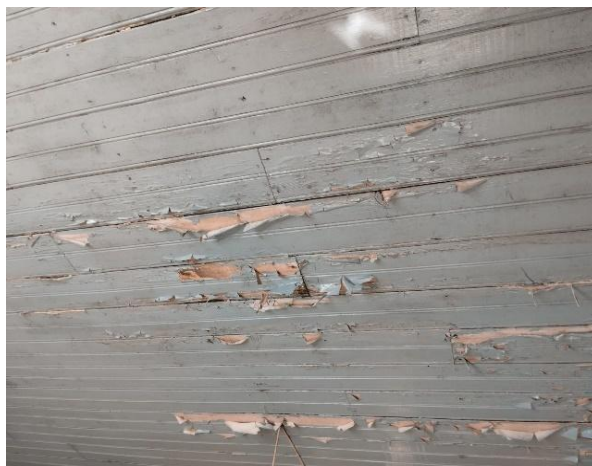
Com o passar dos anos, e sem uma manutenção correta dos materiais, as características e o desempenho iniciais não serão mantidos e podem mesmo ser perdidas na sua totalidade. A Figura 64 ilustra uma situação de degradação da pintura do forro do teto, em madeira.

Figura 64: Destacamento de tinta do teto do pavimento do piso 2

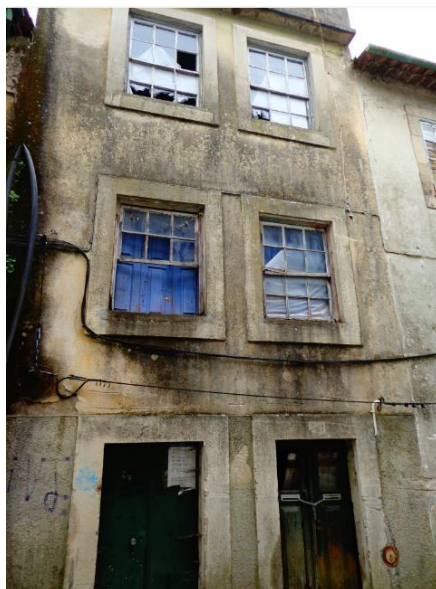
verificar na Figura 65. Foi, ainda, observada a ocorrência de manchas localizadas, sujidade superficial, alteração cromática, colonização biológica, que até ao momento se manifestam no carácter estético do edifício. A sujidade é um dos mecanismos de degradação existentes nos paramentos, por ausência de limpeza corrente, assim como pela poluição atmosférica, em decorrência de acabamentos rugosos.

Figura 65: Exemplo de sujidade ao longo da fachada do alçado principal

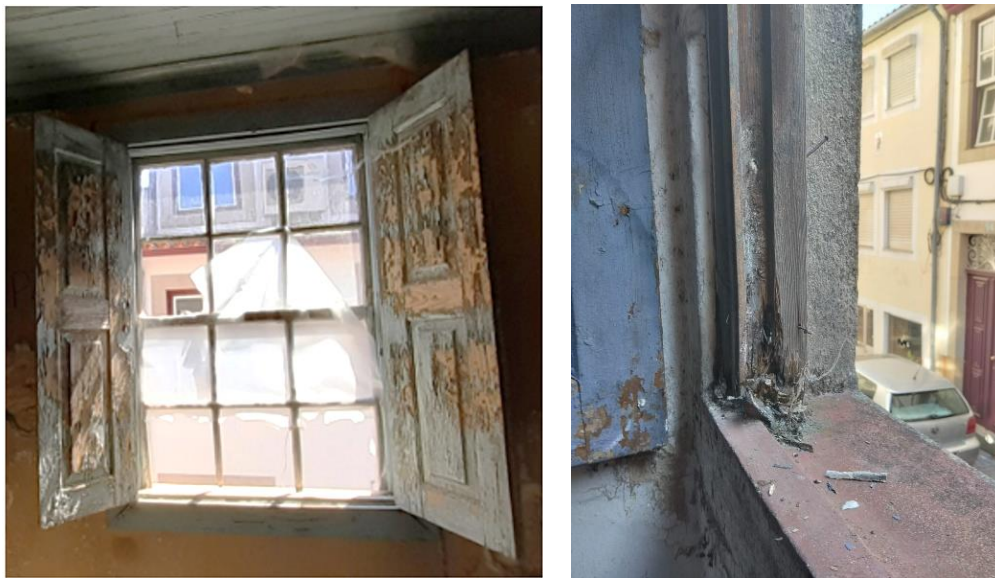
a) Caixilharia com pintura desgastada

Figura 66: Exemplo de danos existentes nas caixilhariias de madeira

este dano é proteger a superfície exterior da madeira por meio de pintura ou envernizamento. Na Figura 67 apresenta-se a localização destes danos.

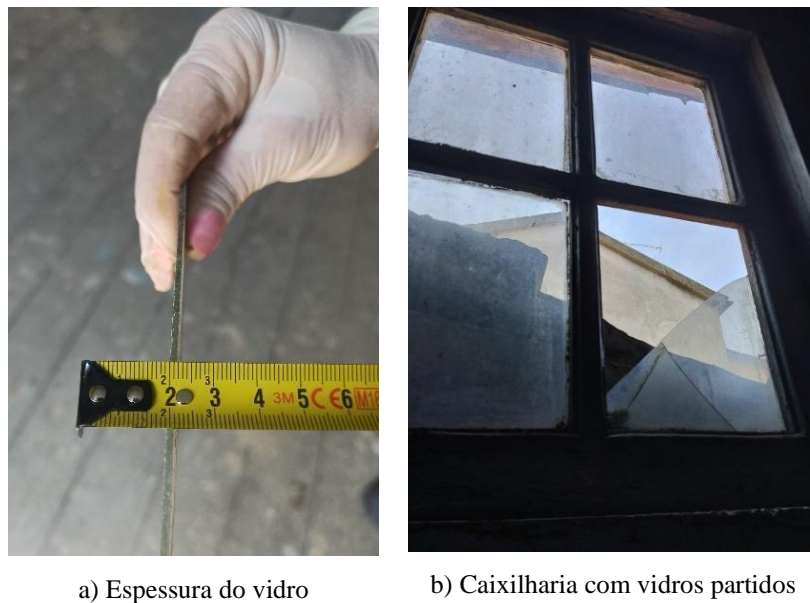
térmico, ou por efeito de deformações das estruturas ou das paredes de alvenaria em que as caixilharias estão instaladas. Na Figura 69 é possível localizar estes danos no edifício.

Figura 68: Vidros partidos - caixilharias

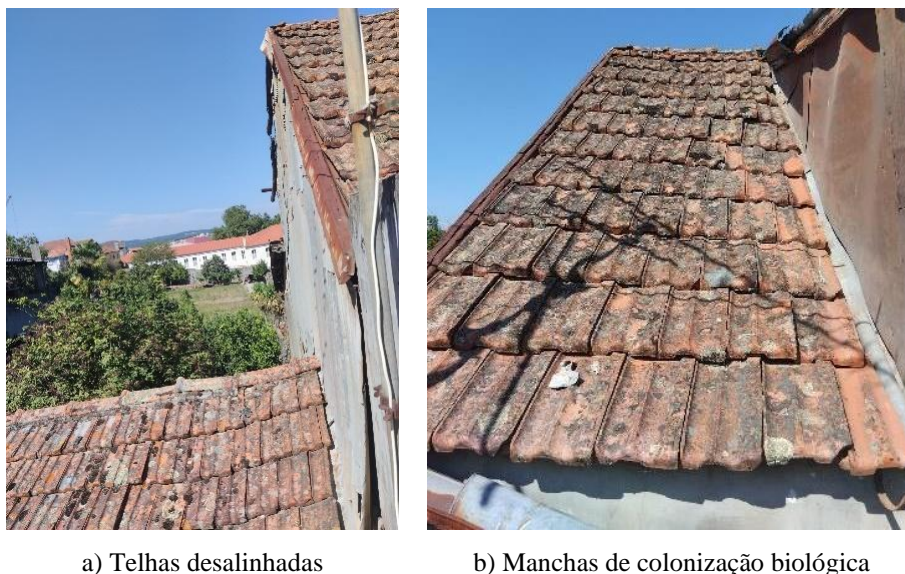
Figura 70: Exemplo de danos existentes na cobertura

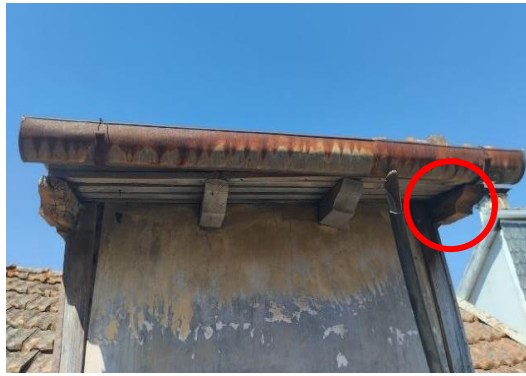
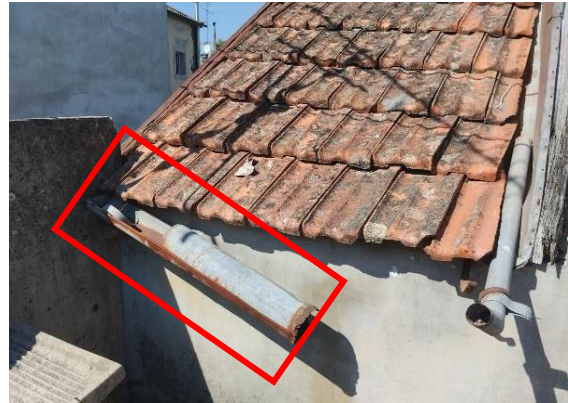
Detetou-se uma degradação generalizada da rede de águas pluviais, que condiciona o seu funcionamento. A caleira que recolhe as águas pluviais do telhado está degradada, em estado de corrosão e desencaixada em diferentes zonas, como mostra a Figura, impedindo o normal funcionamento do escoamento das águas provenientes da chuva, comprometendo, assim, os requisitos de desempenho destes sistemas. A localização destes danos é a mesma que se representou na Figura 71.

a) Caleiro em estado de corrosão e tubo de queda sem encaixe

b) Caleiro partido

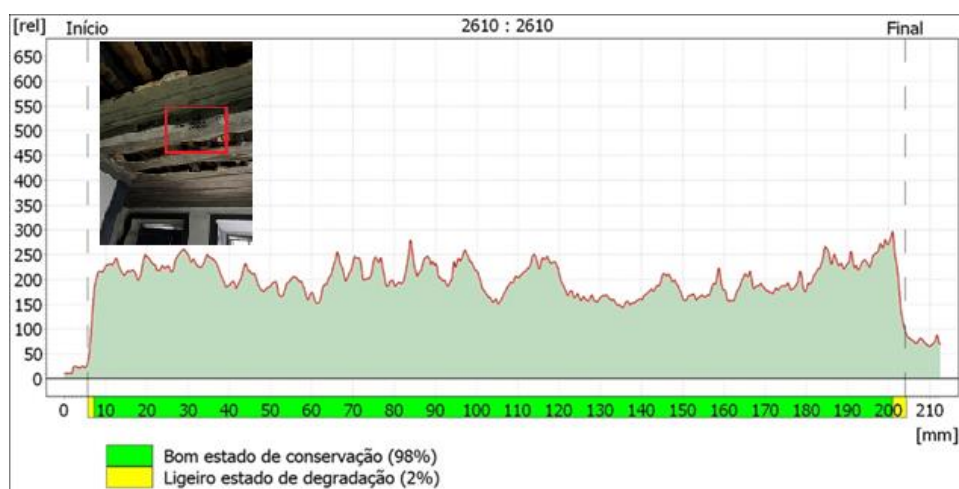
Figura 93: Pav.2 - R.PAV.1.2 (b=10cm; h=20cm) - Valor médio = 203

A Figura 93, ilustra que a sondagem com o Resistograph® foi efetuada na face inferior da viga principal, atingindo um comprimento de 200 mm, ilustra, ainda, que o elemento possui alguma heterogeneidade em profundidade, com ligeiro estado de degradação em ambas as faces, ainda que, visualmente, não se observem sinais de deterioração.

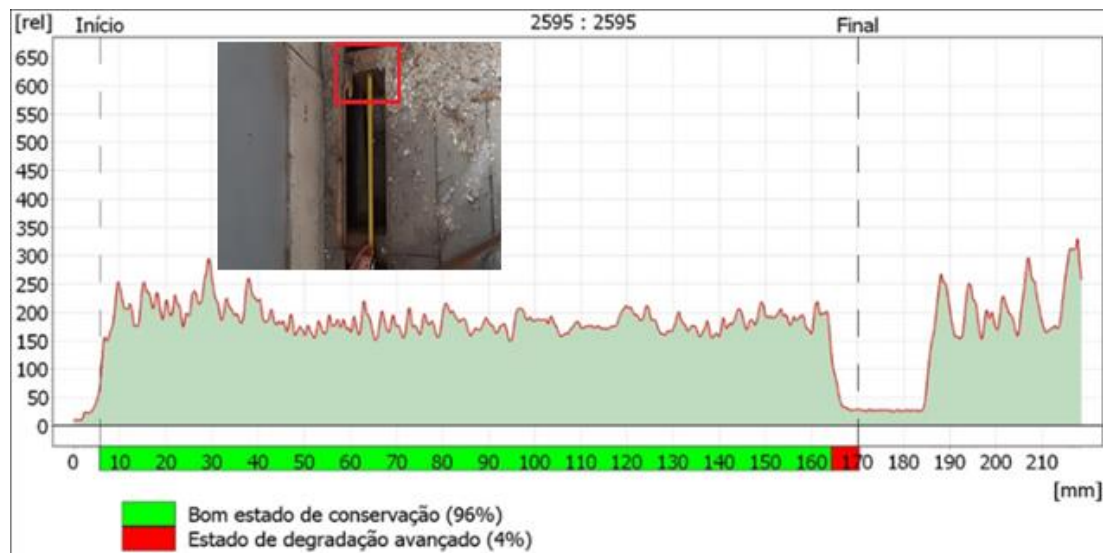
Figura 94: Pav.3 – R.PAV.2.3 (b=7,5cm; h=18cm) – viga do piso 3- Valor médio = 183

A Figura 94, ilustra que a sondagem com o Resistograph® foi efetuada na face superior do elemento, atingindo um comprimento de 170 mm, também demonstra que o elemento é homogêneo em profundidade, com estado avançado de deterioração na face inferior do elemento, que visualmente não se observou.

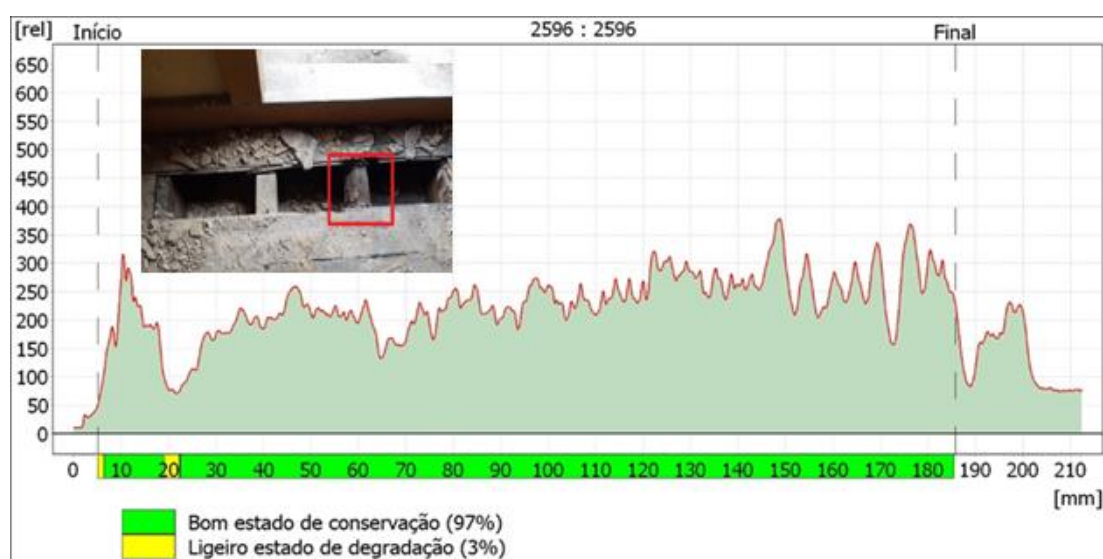
Figura 95: Pav.3 – R.PAV.3.3 (b=7,5cm; h=18cm) - Valor médio = 229

A Figura 95, ilustra que a sondagem com o Resistograph® foi efetuada na face superior do elemento, atingindo um comprimento de 180 mm. O gráfico mostra que o elemento possui alguma heterogeneidade em profundidade, com ligeiro estado de degradação na face superior do elemento nos primeiros 20mm, ainda que, visualmente observam-se alguns sinais de deterioração avançada em todo elemento.

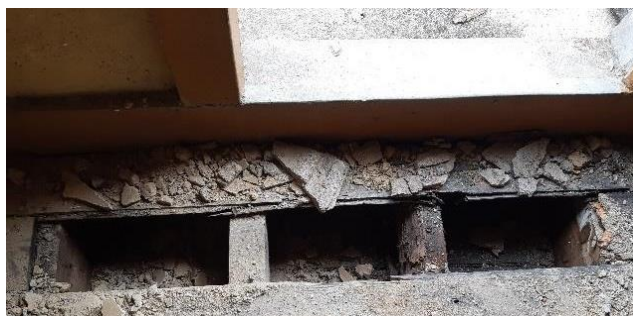
Piso	Localização	Secção b x h (cm)	Humidímetro
1	R_PAV 1.1.	11,0 x 13	17,5
2	R_PAV 1.2	10,0 x 20	15,5
3	R_PAV 1.3	7,5 x 18	17,4
	R_PAV 2.3	7,5 x 18	17,3
	R_PAV 3.3	7,5 x 18	29,8

Figura 97: Vigas com maior valor de humidímetro – R_PAV 3.3
