Instituto Politécnico de Viseu

Escola Superior de Tecnologia e Gestão de Viseu

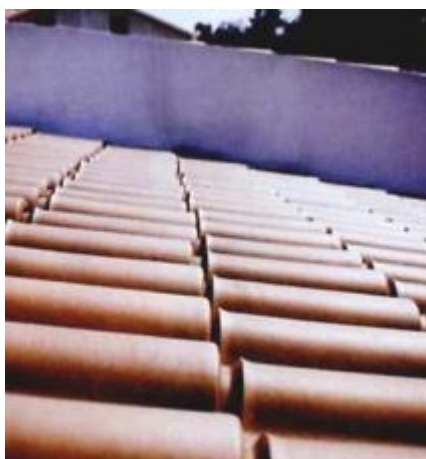
Figura 2.3: Sobreposição insuficiente das telhas

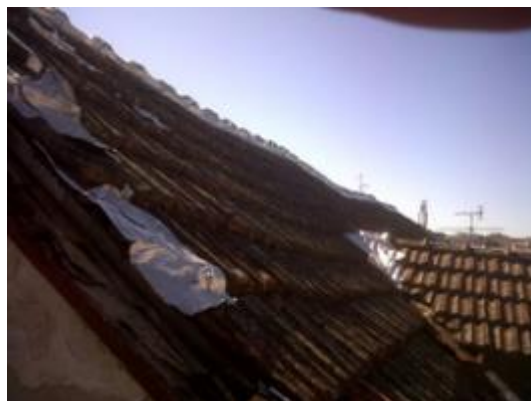
Figura 2.4: Desalinhamento das telhas por empenamento

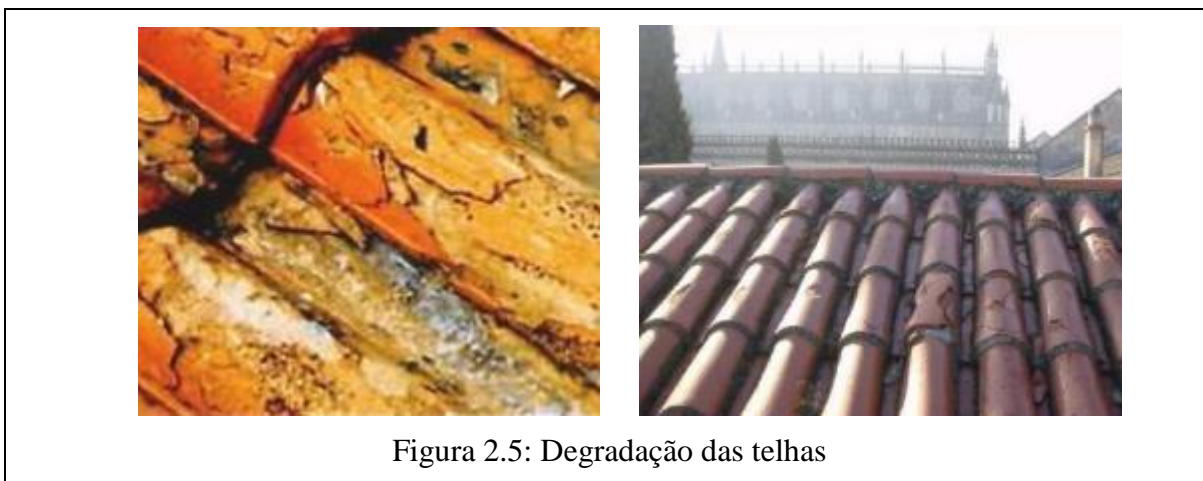
2.4.1.2 Outras patologias

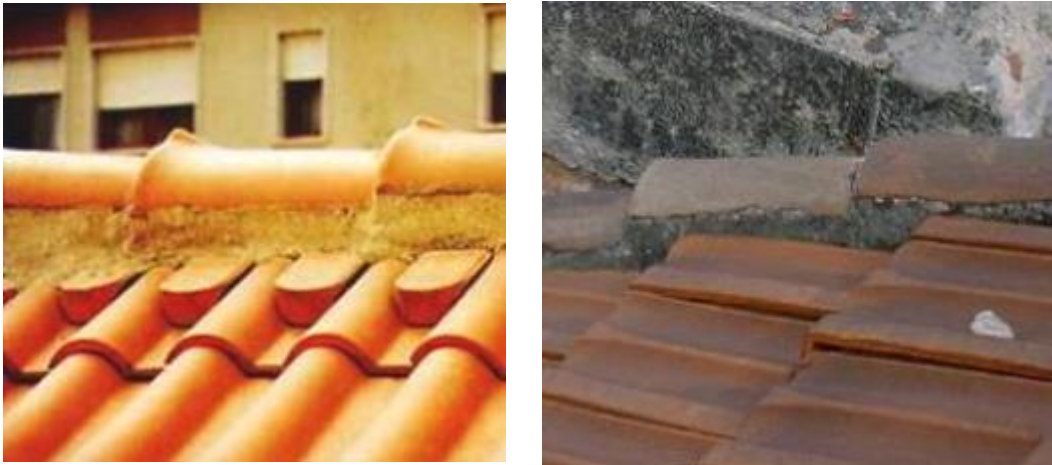
Rufos inexistentes ou deficientes

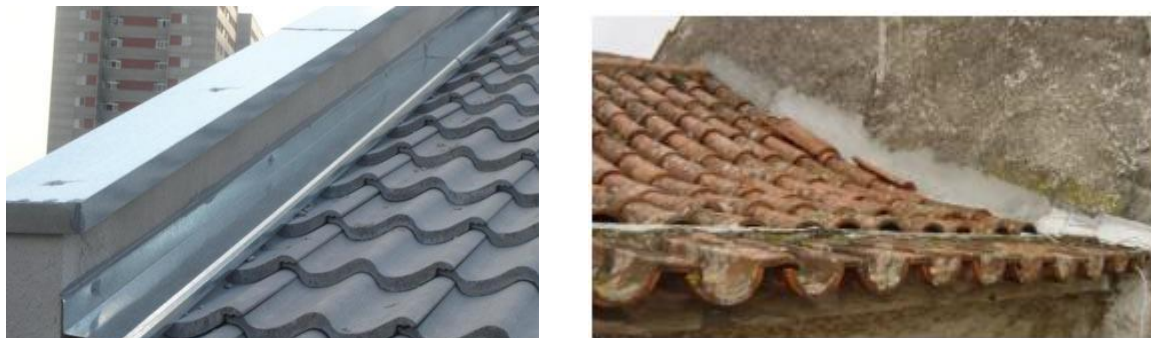
Figura 2.7: Imagem da esquerda tem rufo adequado e a imagem da direita não apresenta rufo

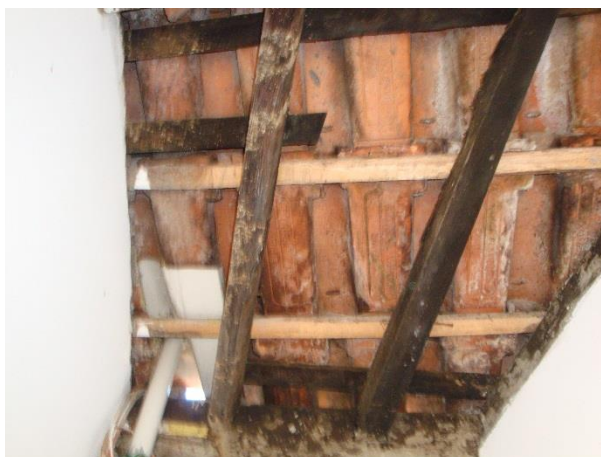
Figura 2.8: Degradação dos materiais

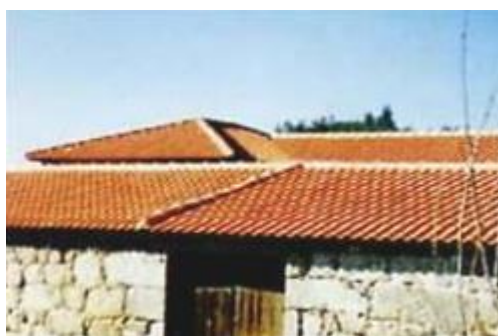
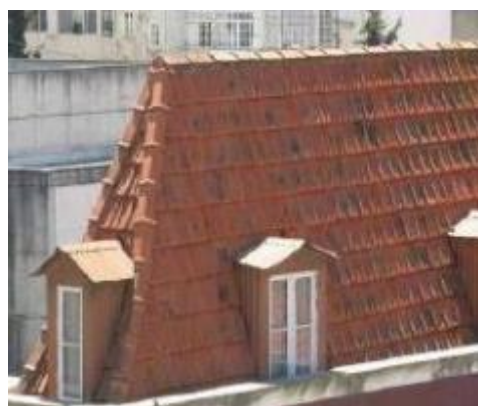
Figura 2.10: Pendentes excessivas ou insuficientes

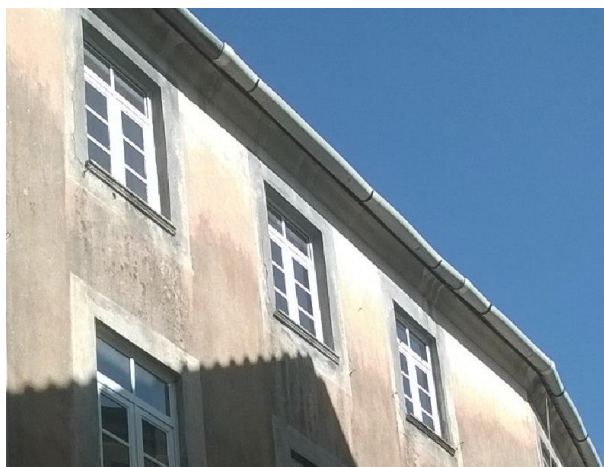
Figura 2.12: Beiral de um edifício

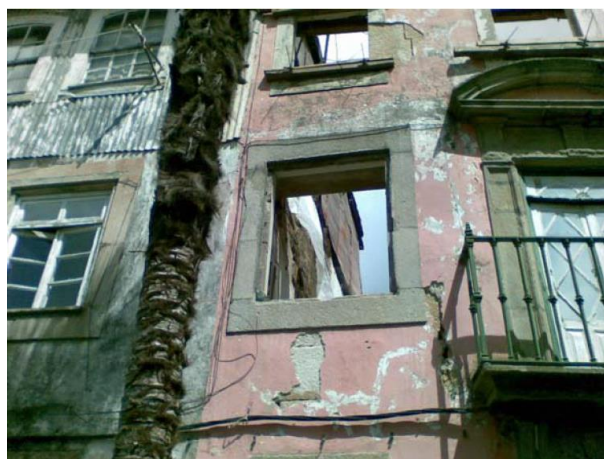
Figura 2.14: Assentamento das fundações

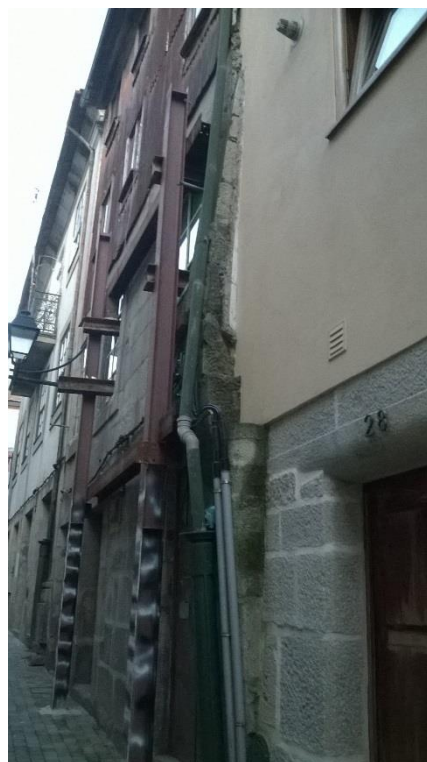
Figura 2.15: Deformação dos elementos de suporte

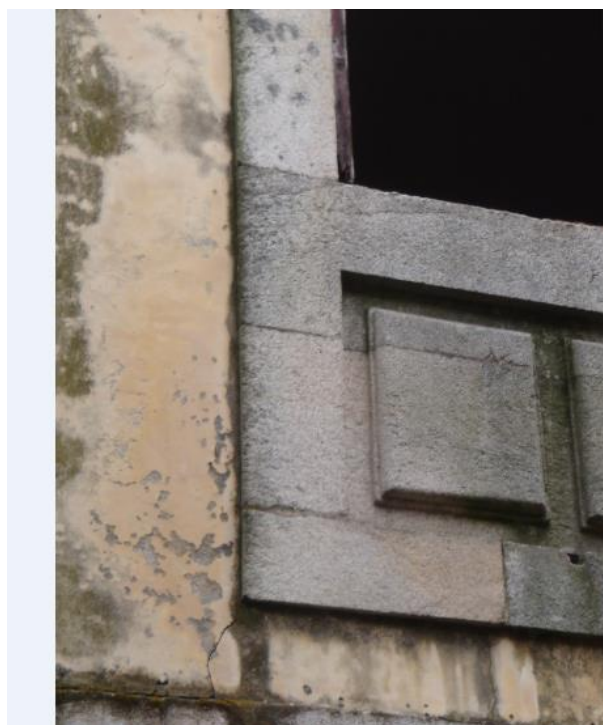
Figura 2.16: Concentração de tensões numa janela

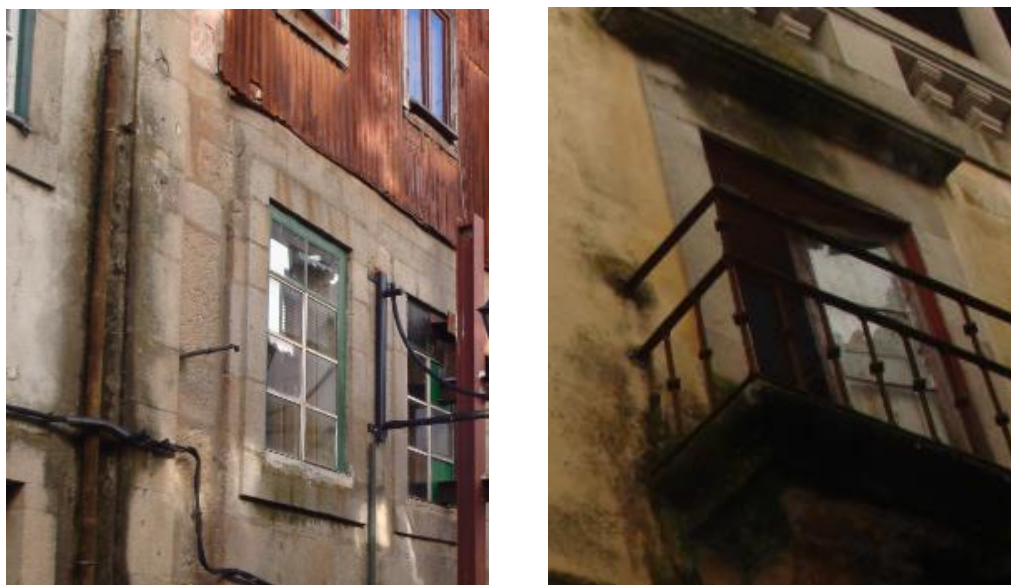
Figura 2.17: Corrosão dos elementos metálicos

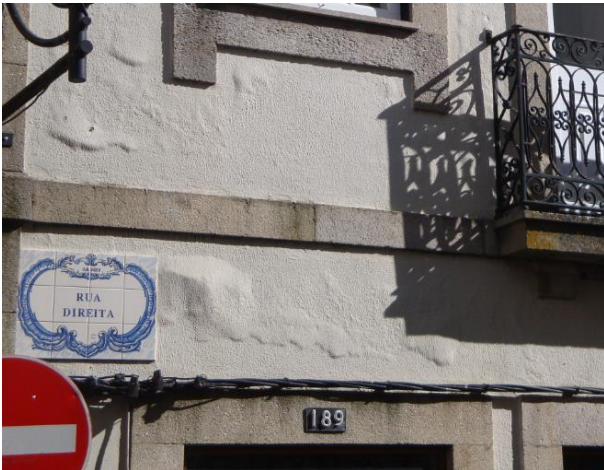
Figura 2.18: Empolamento do revestimento da fachada
Outras fissuras
<u>Breve descrição:</u> nestas estão incluídas as pequenas fissuras superficiais e, de abertura pequena, que não são causadas por qualquer uma das causas anteriores. Observam-se pequenas fissuras entre as janelas presentes na Figura 2.19.

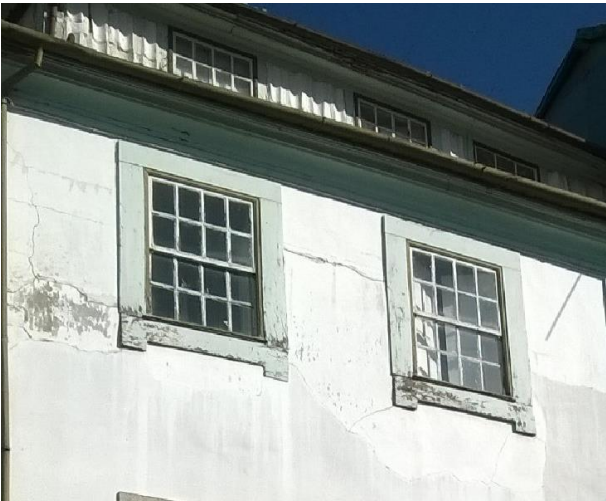
Figura 2.19: Outras fissuras

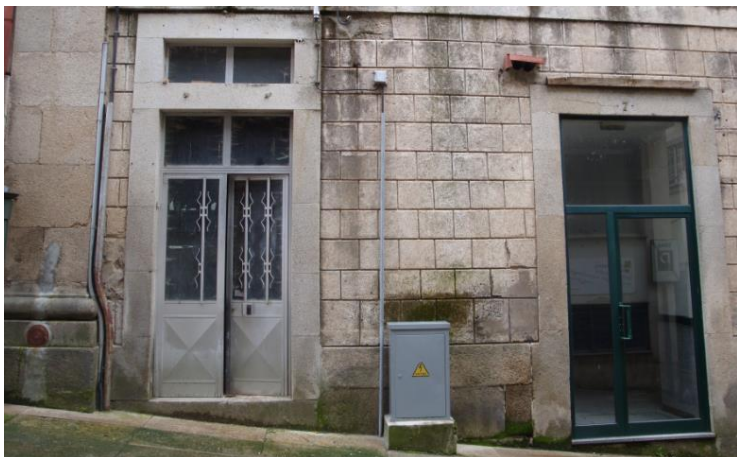
<p>Figura 2.20: Humidade ascensional</p>
Infiltração através das platibandas
<p><u>Breve descrição:</u> a infiltração de água da chuva nas paredes ou platibandas, é usual, mas provoca vários problemas, como por exemplo o empolamento do revestimento ou do reboco nas paredes da envolvente da construção, caso esses elementos não tenham sido executados de maneira a evitar essas situações. Na Figura 2.21 pode-se observar os danos provocados na platibanda pela água da chuva.</p>

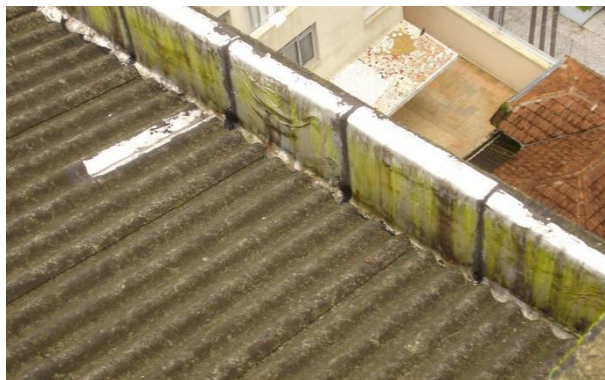
Figura 2.21: Infiltração através de platibandas

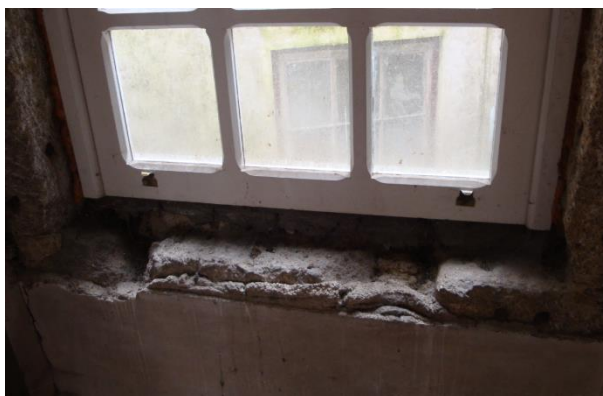
Figura 2.22: Infiltração caixilharia/fachada

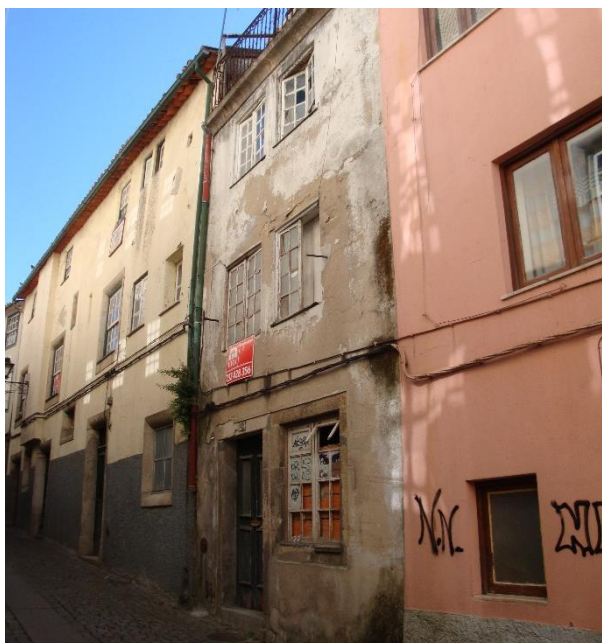
Figura 2.24: Envelhecimento dos materiais

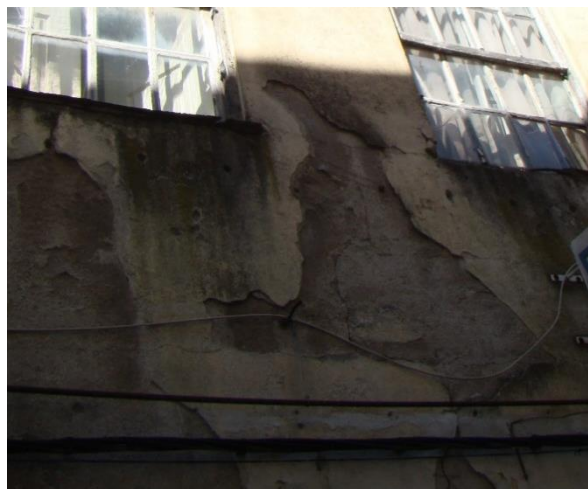
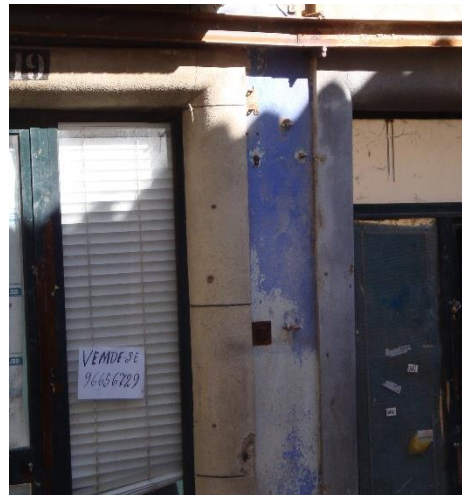
Figura 2.25: Destaque do revestimento à esquerda e destaque da tinta à direita

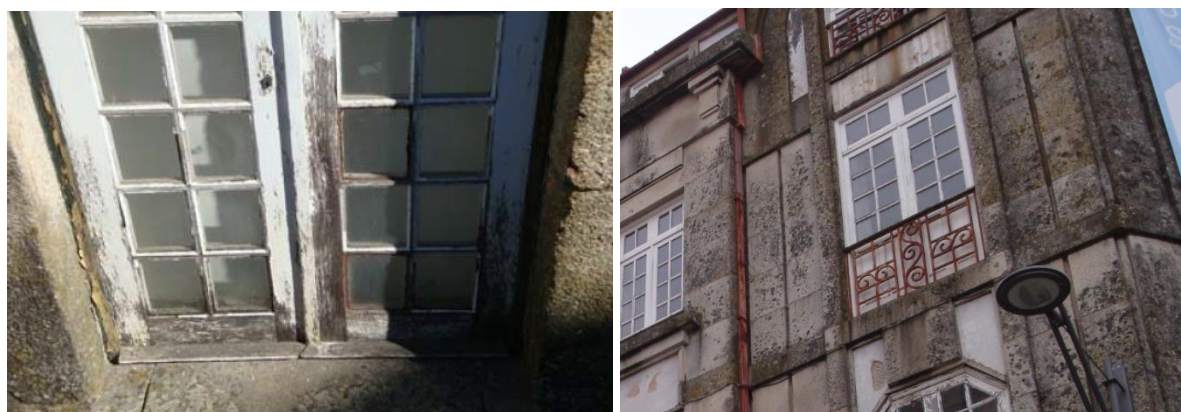
Figura 2.31: Diferença de cor à esquerda e oxidação de acessórios à direita

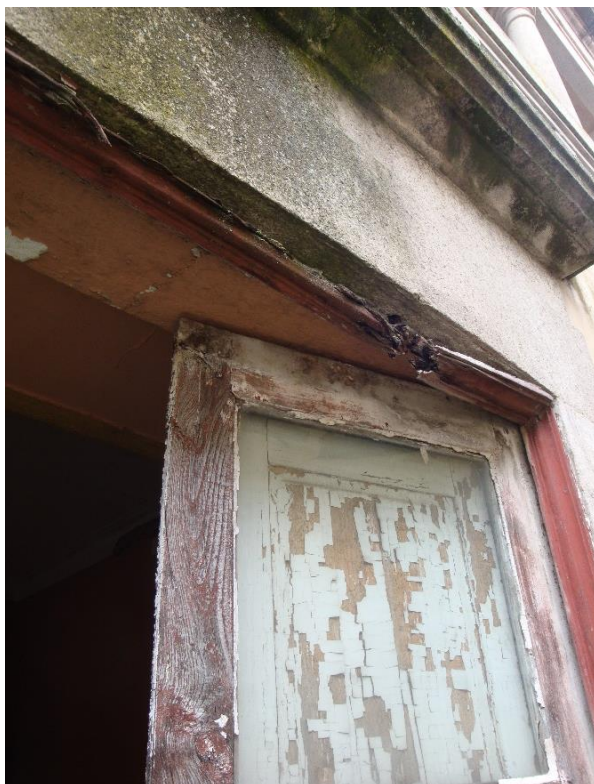
Figura 2.33: Apodrecimento da madeira

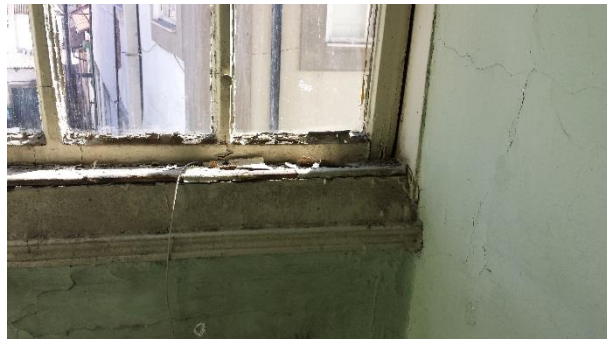
Figura 2.32: Degradação superficial das madeiras

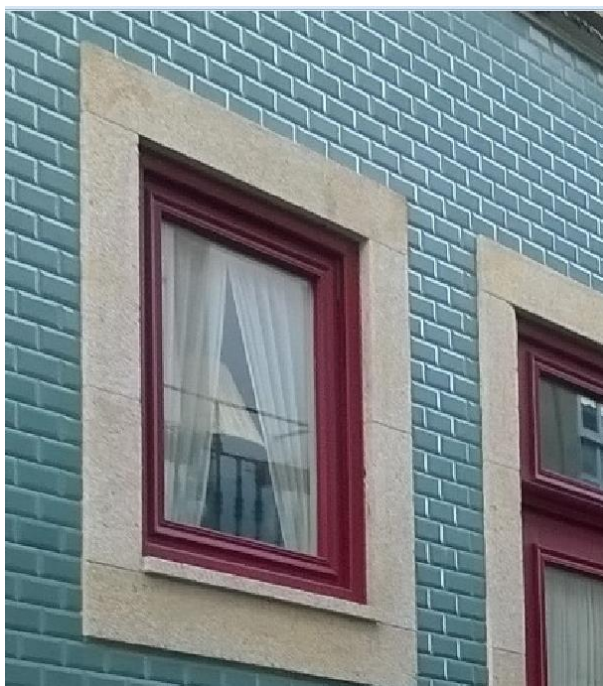
Figura 2.34: Peitoris sem pingadeira

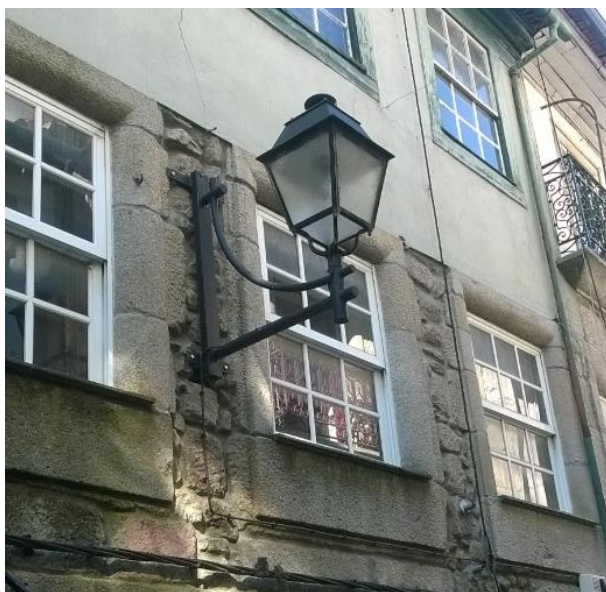
Figura 2.36: Peitoris não apresentam inclinação

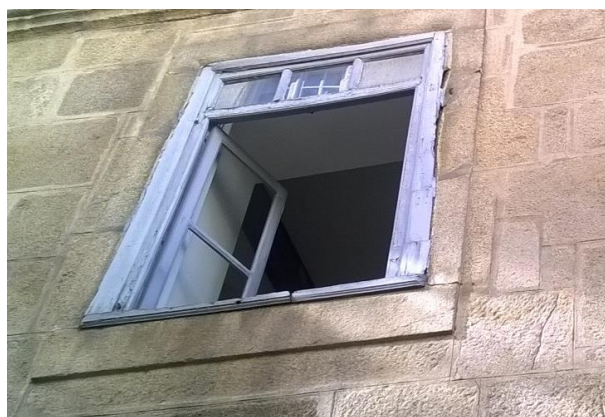
Figura 2.37: Peitoris fissurados

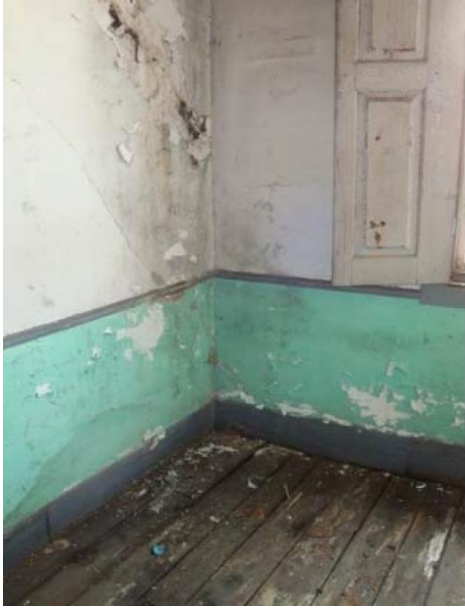
Figura 2.38: Apodrecimento do pavimento

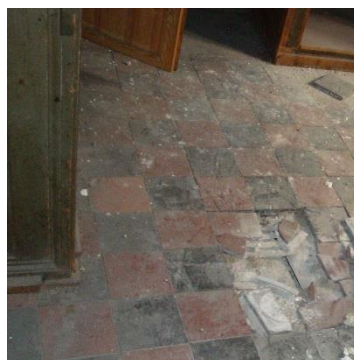
Figura 2.40: Descolagem do material cerâmico

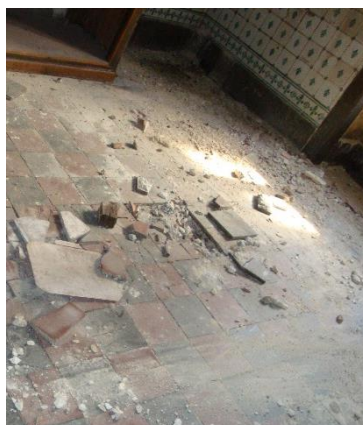
Figura 2.41: Fissuração do material cerâmico

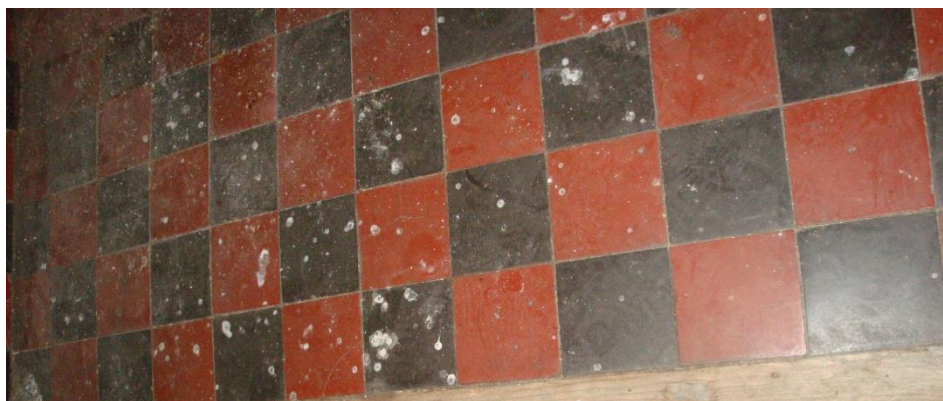
Figura 2.42: Alteração de cor

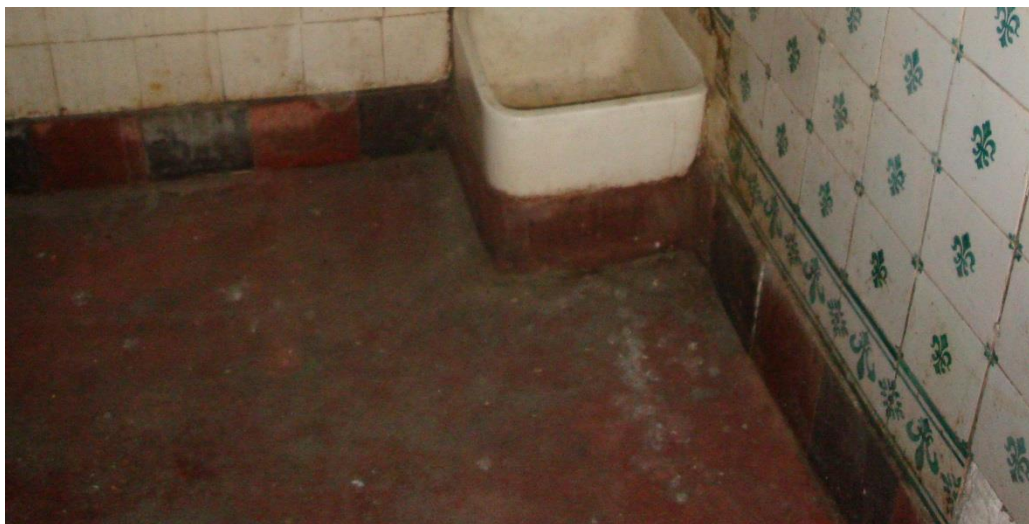
Figura 2.43: Desgaste do material cerâmico

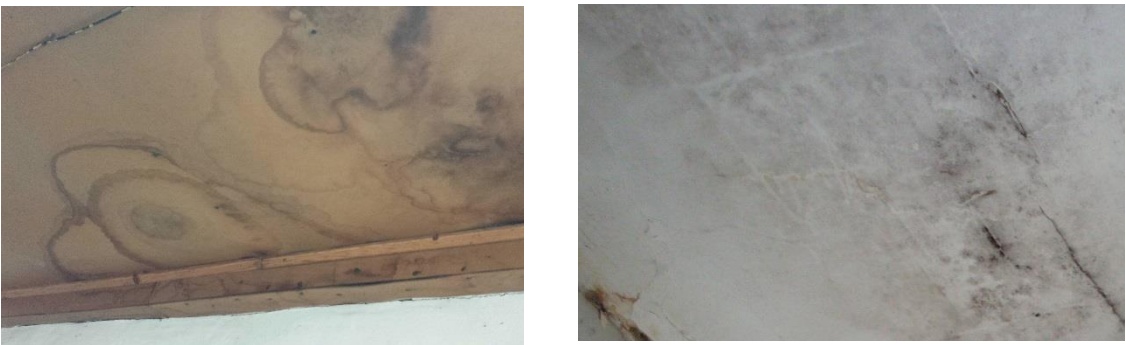
Figura 2.44: Manchas e bolores
Descasque de tinta/reboco
<u>Breve descrição:</u> pode ocorrer devido á seleção errada de materiais, ou à incorreta aplicação da tinta, ou ainda devido à infiltração de água em determinados locais. Na Figura 2.45: Descasque de tinta pode-se visualizar o descasque da tinta, enquanto na Figura 2.46: Descasque do reboco se observa o destaque do reboco e cedência de parte da estrutura.

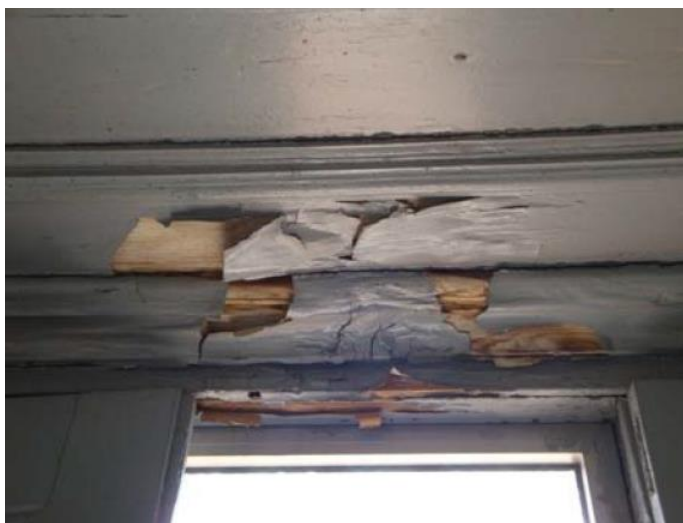
Figura 2.45: Descasque de tinta

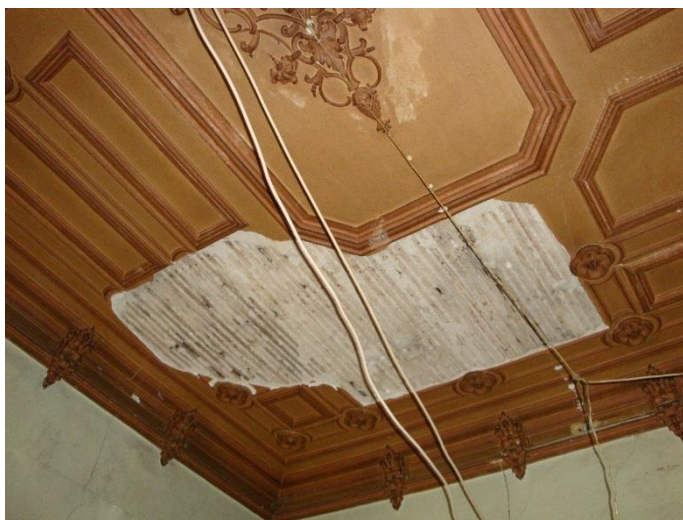
Figura 2.46: Descasque do reboco

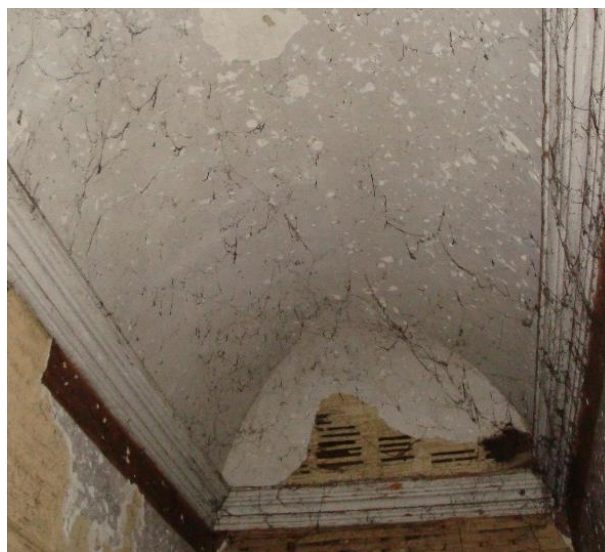
Figura 2.47: Degradação do material de revestimento e reboco

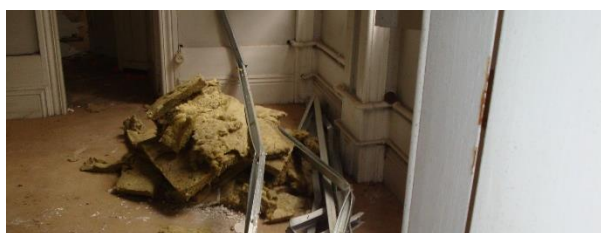
Figura 2.48: Queda do forro devido a degradação

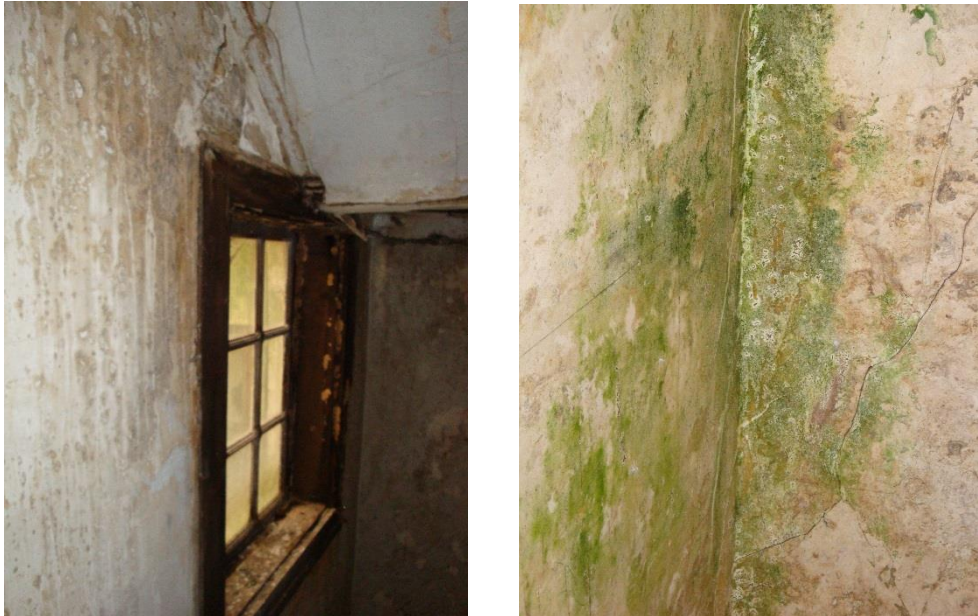
Figura 2.49: Manchas e bolores presentes em paredes interiores
Descasque de tinta/reboco
<u>Breve descrição:</u> a presença de fissuras, de água e a perda das características dos materiais, pode conduzir ao descasque da tinta/revestimento das paredes interiores.
<u>Figura:</u>

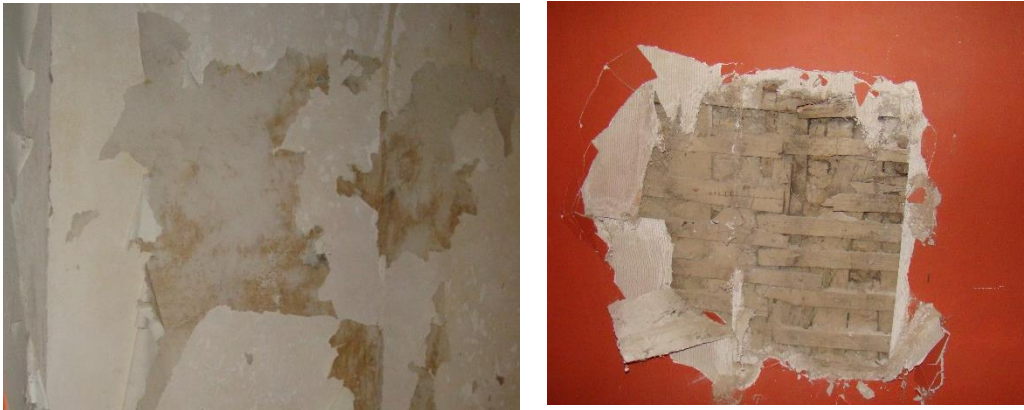
Figura 2.50: Descasque de tinta e reboco de paredes interiores
Degradação dos materiais
<u>Breve descrição:</u> ao longo dos anos, se não existir uma manutenção correta dos materiais, as características iniciais não serão mantidas (Vide Figura 2.51).

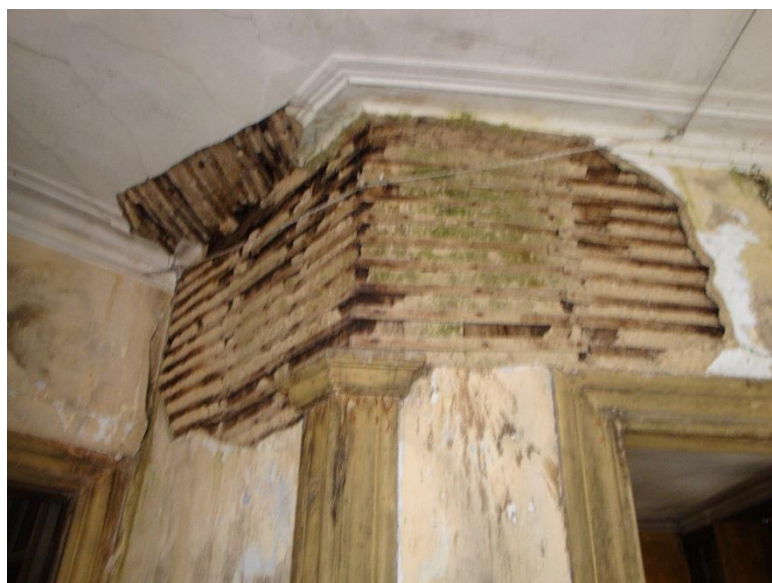
Figura 2.51: Degradação do material de suporte de paredes interior

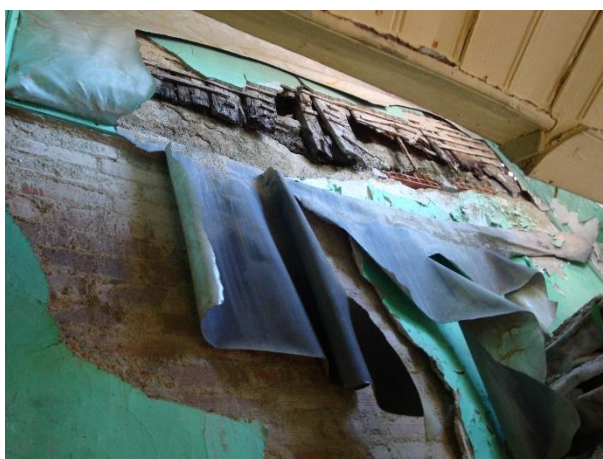
Figura 2.52: Abaulamento

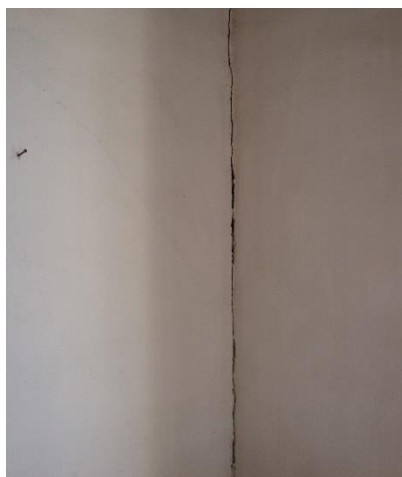
Figura 2.53: Fissura entre paredes

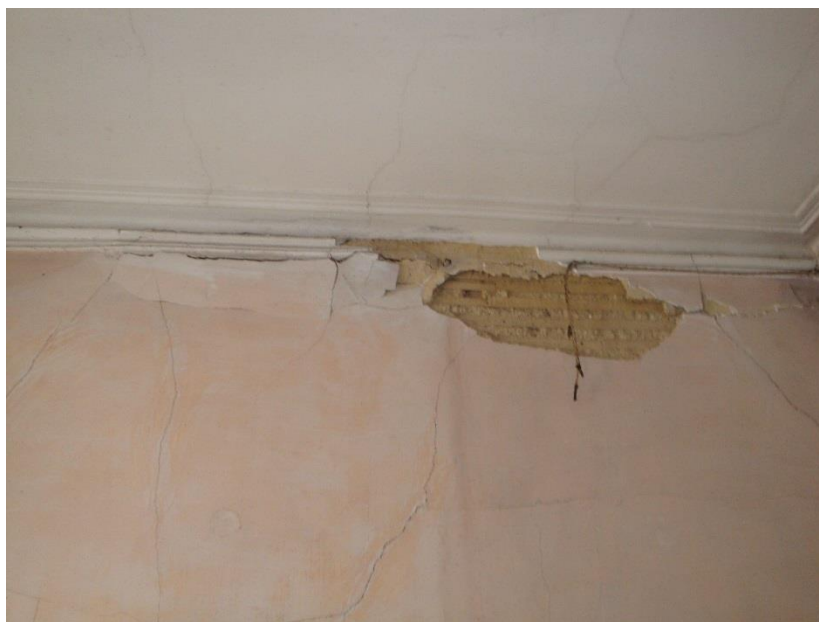
Figura 2.54: Fissura entre parede e teto

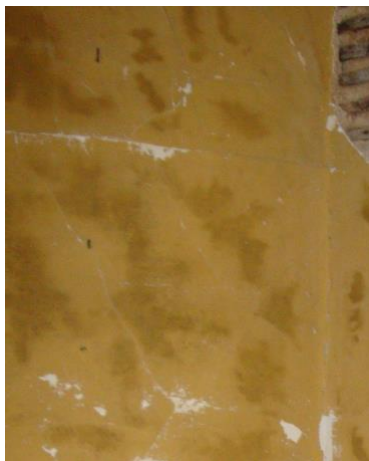
Figura 2.55: Fissura horizontal

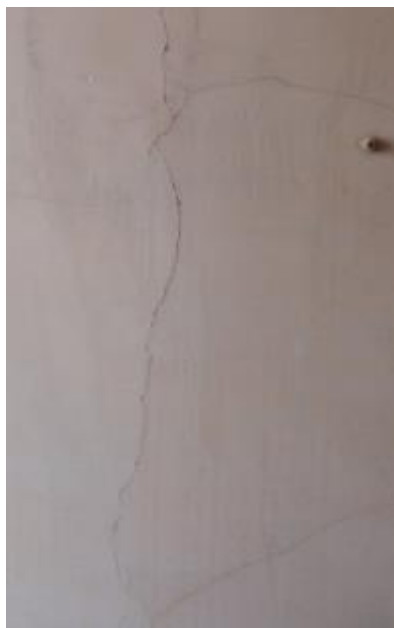
Figura 2.56: Fissura vertical

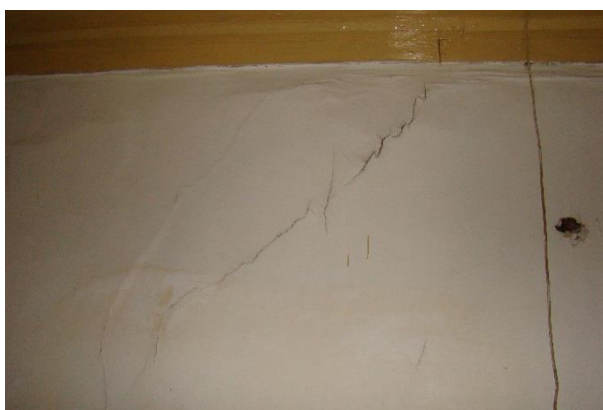
Figura 2.57: Fissura oblíqua

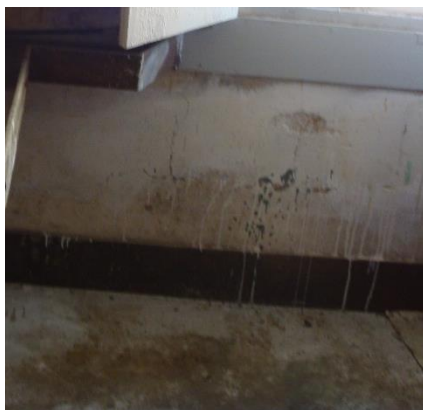
Figura 2.58: Escorrências

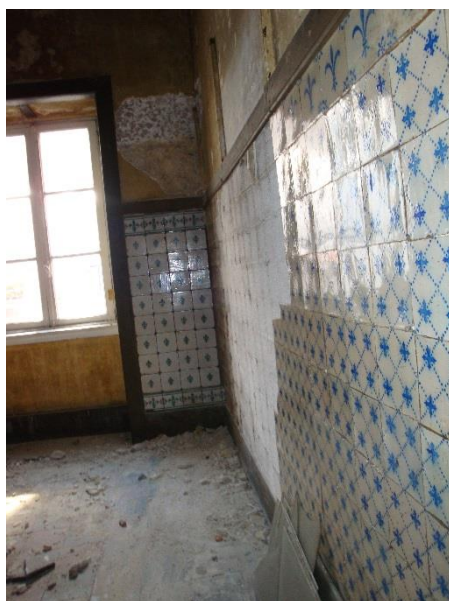
Figura 2.59: Destaque do material cerâmico do lambril

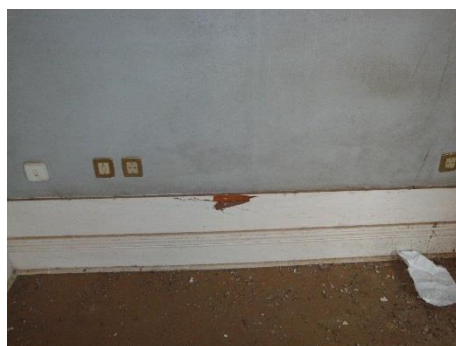
Figura 2.60: Degradação do revestimento do rodapé

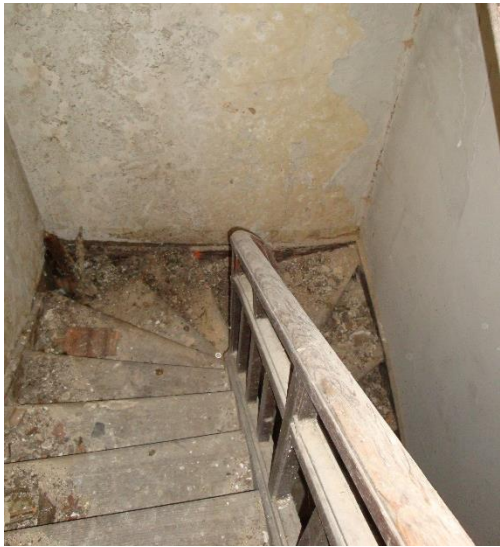
Figura 2.62: Degradação do material das escadas
Deformações
<u>Breve descrição:</u> as deformações nos degraus, são provocadas por: cargas excessivas, pela degradação dos materiais e pelo desgaste, provocado pelo uso exaustivo dos mesmos. Como se pode observar na Figura 2.63, devido ao desgaste e à degradação do material, os degraus encontram-se desgastados e deformados.

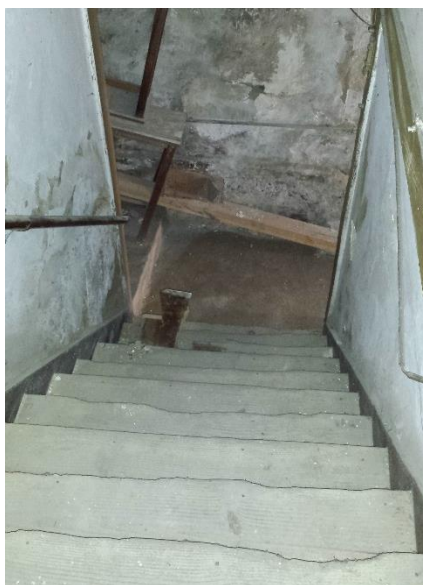
Figura 2.63: Deformação dos degraus

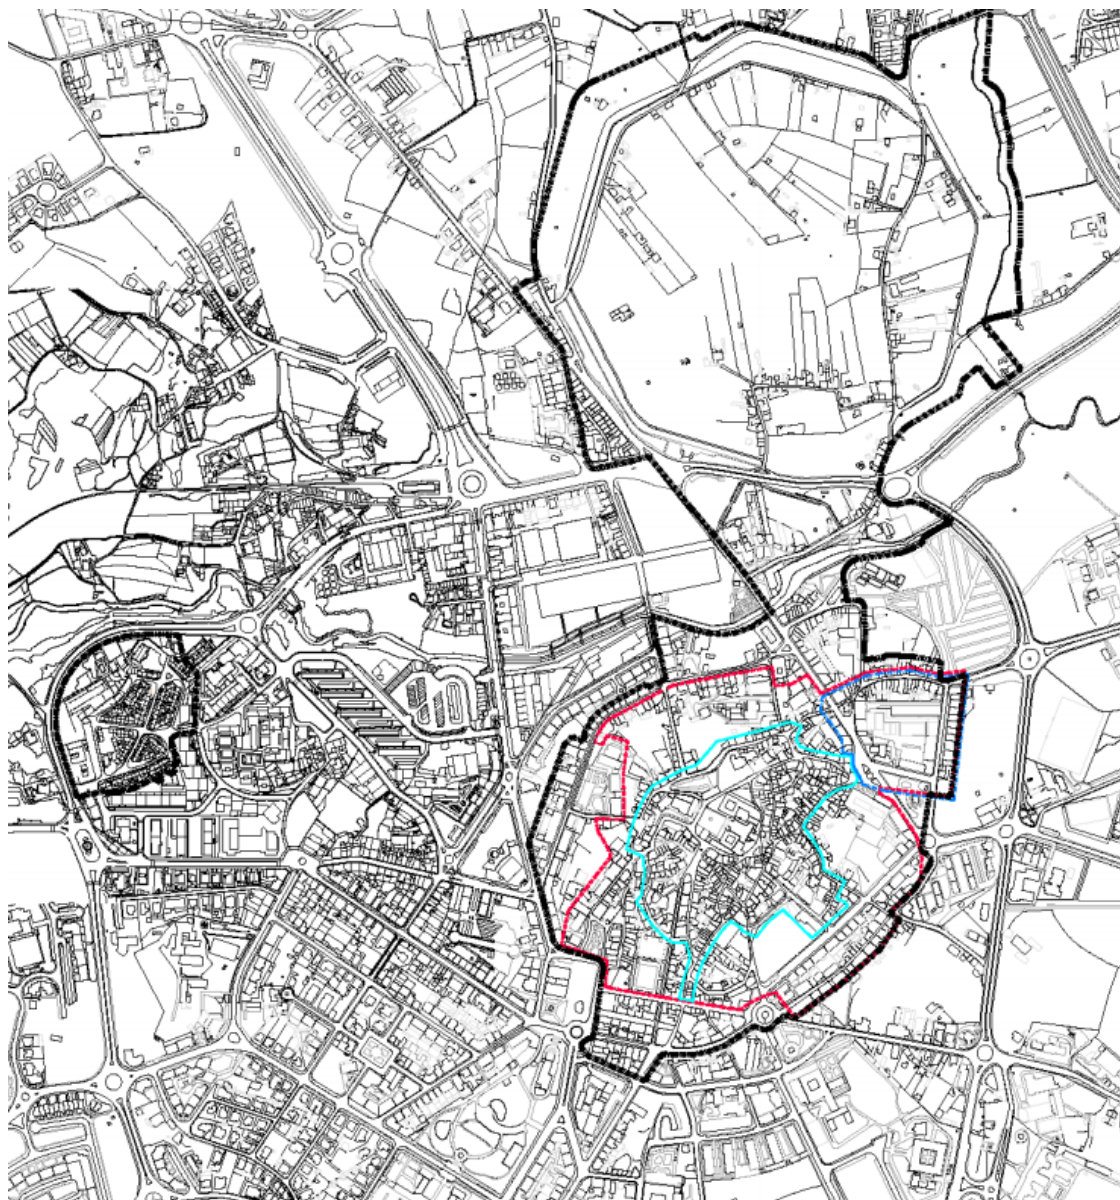
Figura 3.7: Limites da áreas crítica de recuperação urbanística da zona histórica de Viseu, (ARU 2014)

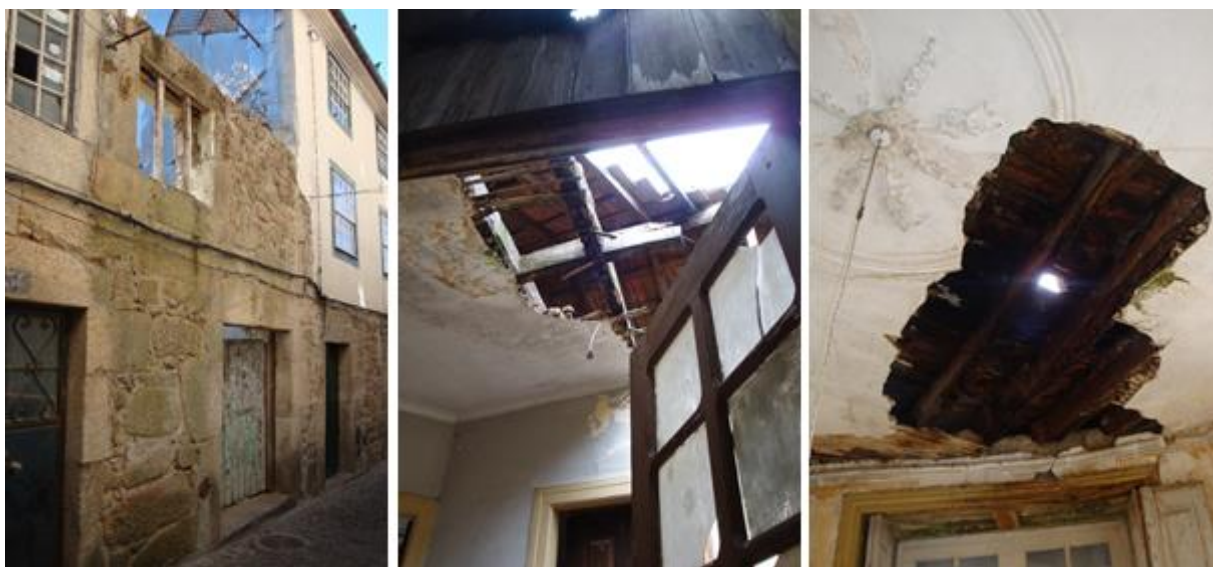
Figura 3.8: Edifícios danificados (Ruína. Ruína parcial e Pré-ruína, por esta ordem)

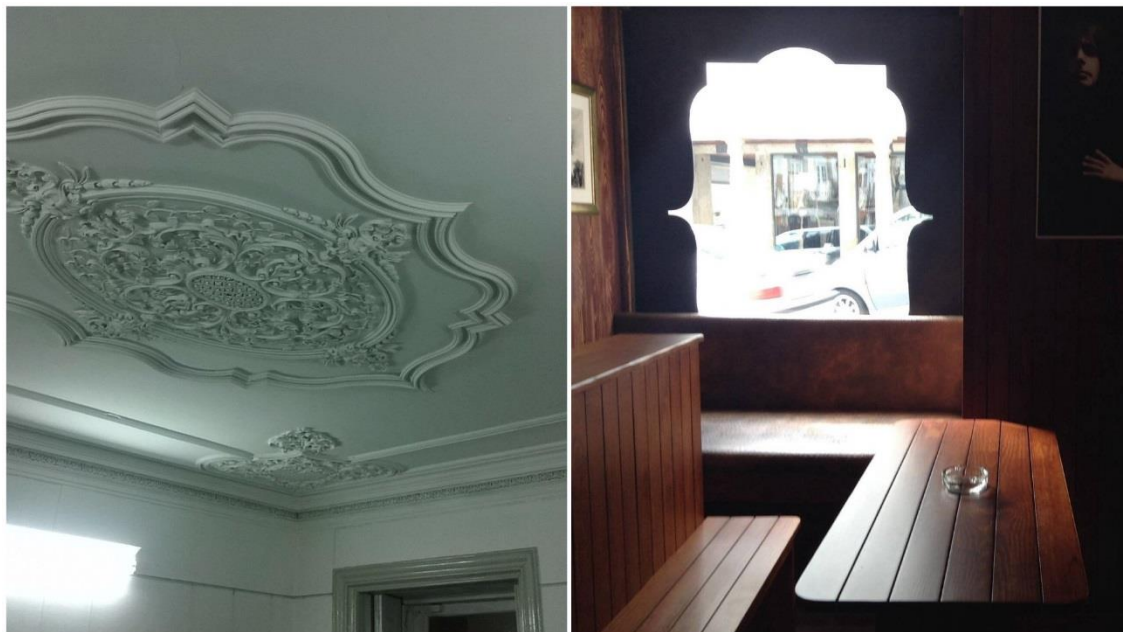
Figura 4.13: Pormenores do interior de edifícios do quarteirão 3

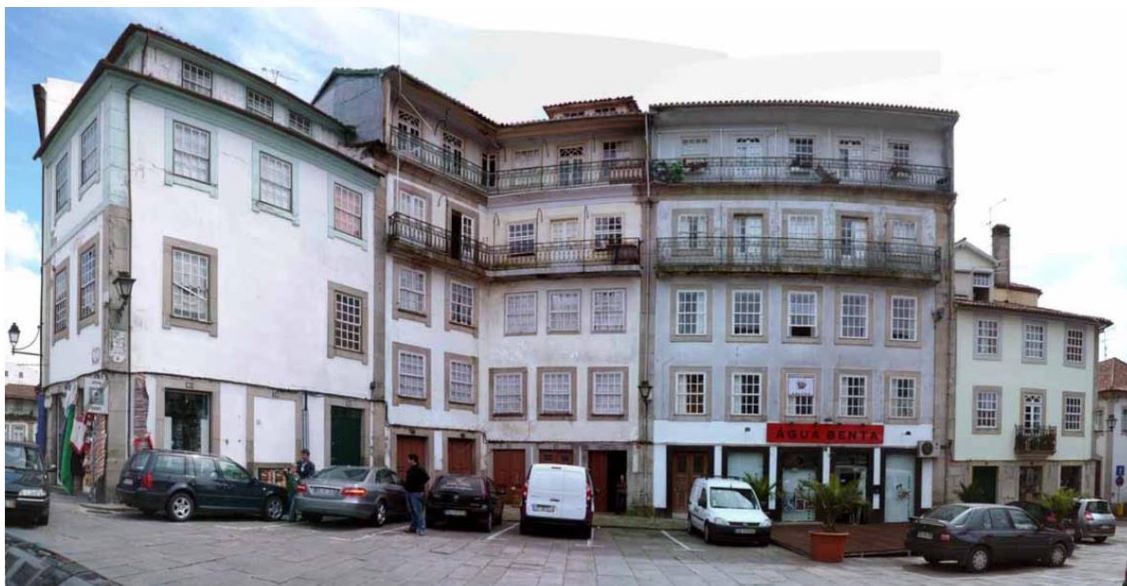
Figura 4.14: Edificado do Largo da Misericórdia

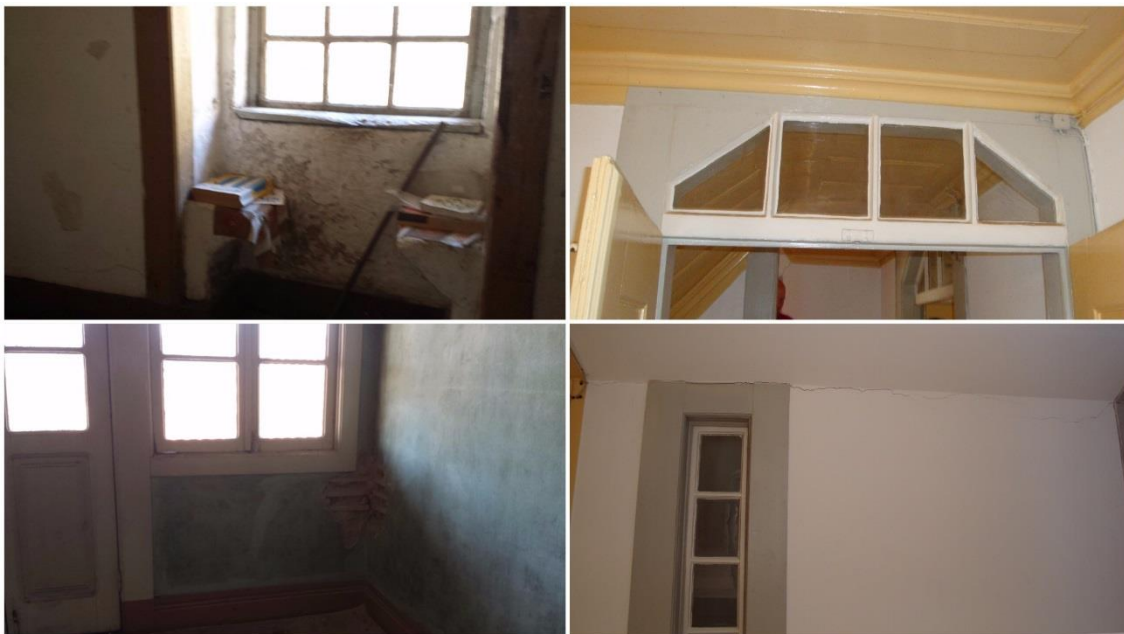
Figura 4.17: Pormenores do interior dos edifícios do quarteirão 4

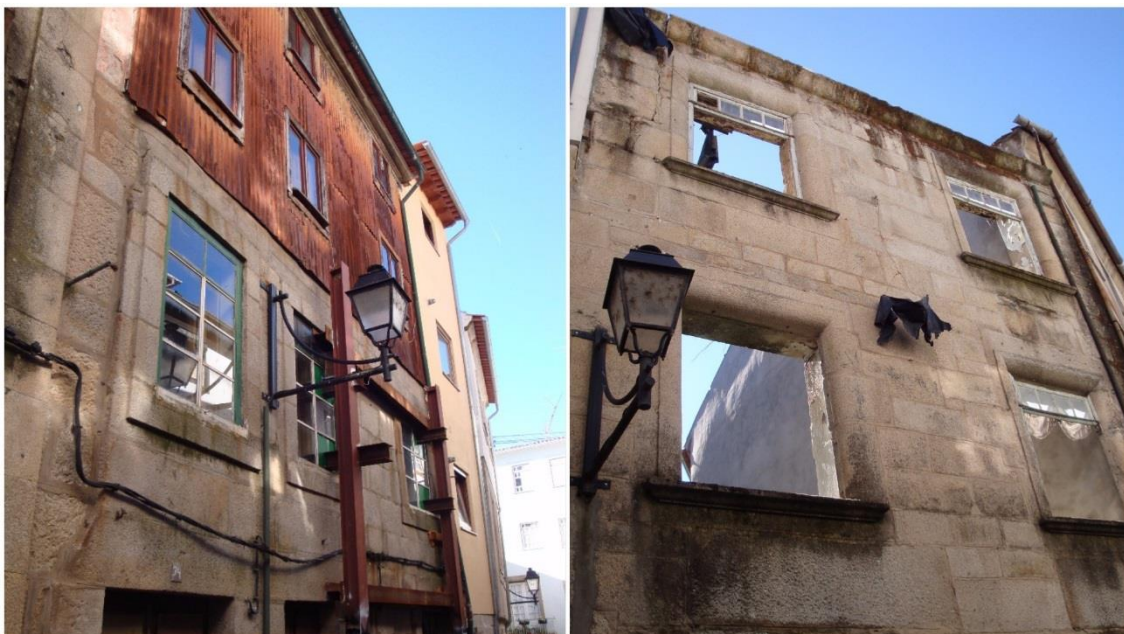
Figura 4.18: Estado avançado de degradação

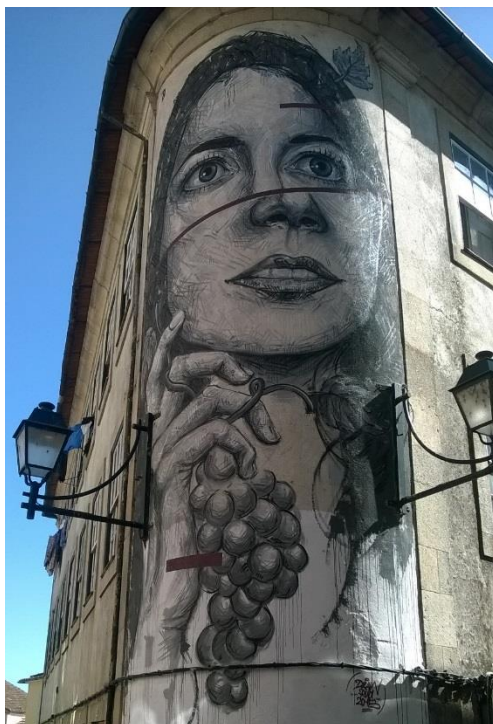
Figura 4.19: Arte urbana

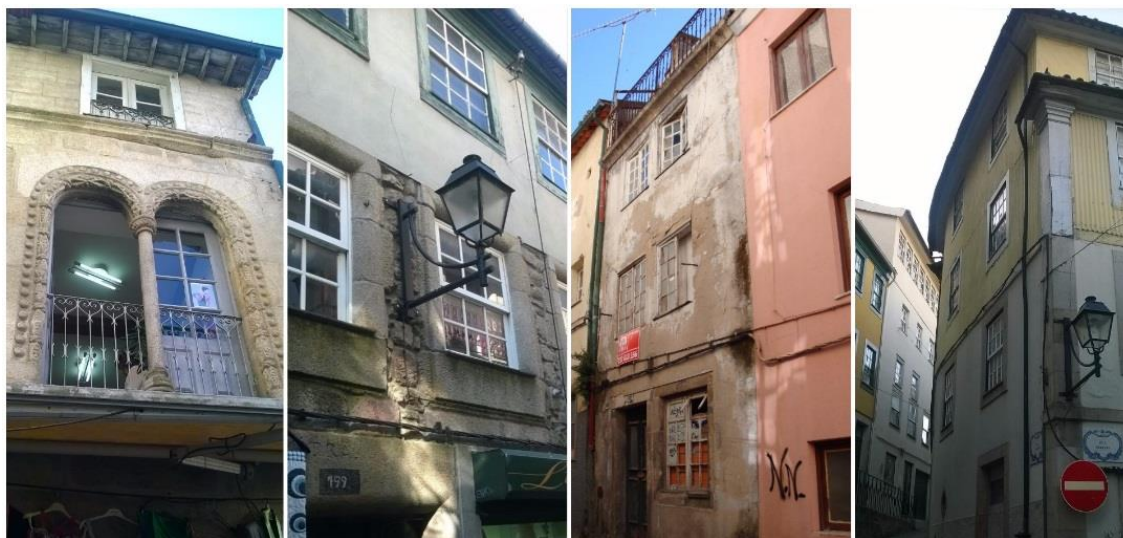
Figura 4.21: Edifícios do quarteirão 5
