Instituto Politécnico de Viseu

Escola Superior de Tecnologia e Gestão de Viseu

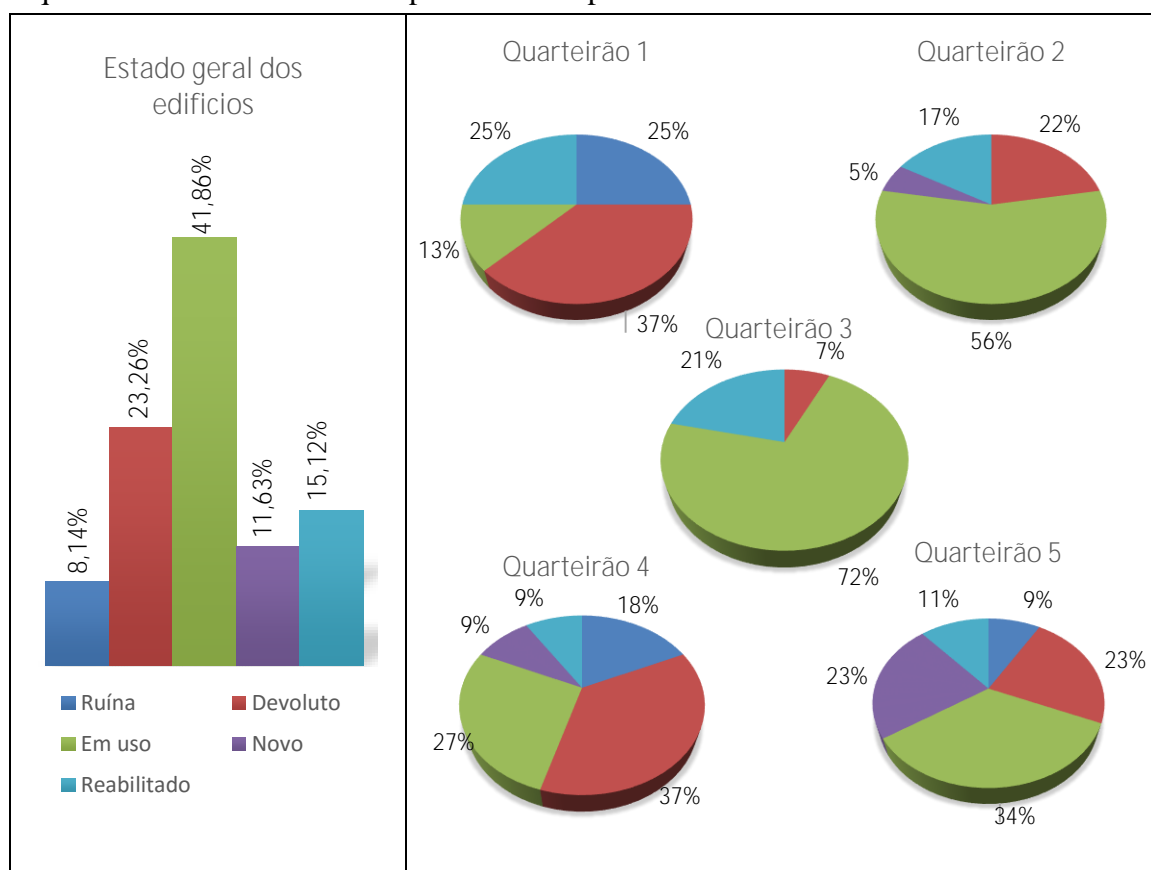
Figura 5.8: Estado geral dos edifícios

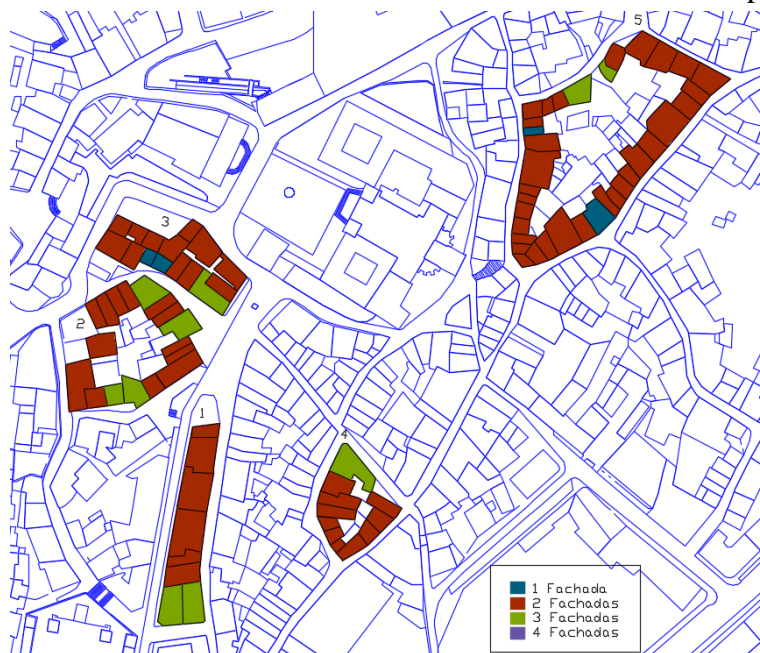
Figura 5.17: Número de fachadas com abertura (planta)

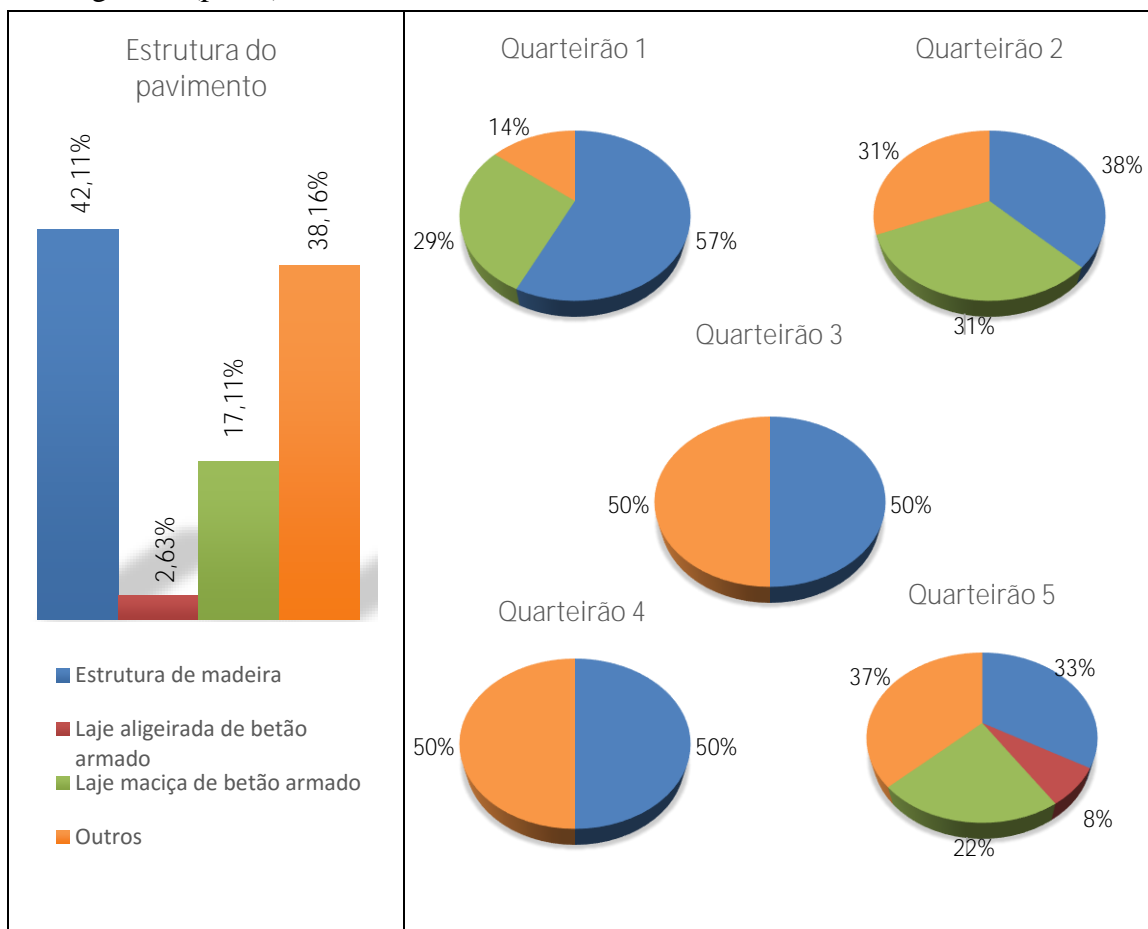
Figura 5.29: Estrutura do pavimento

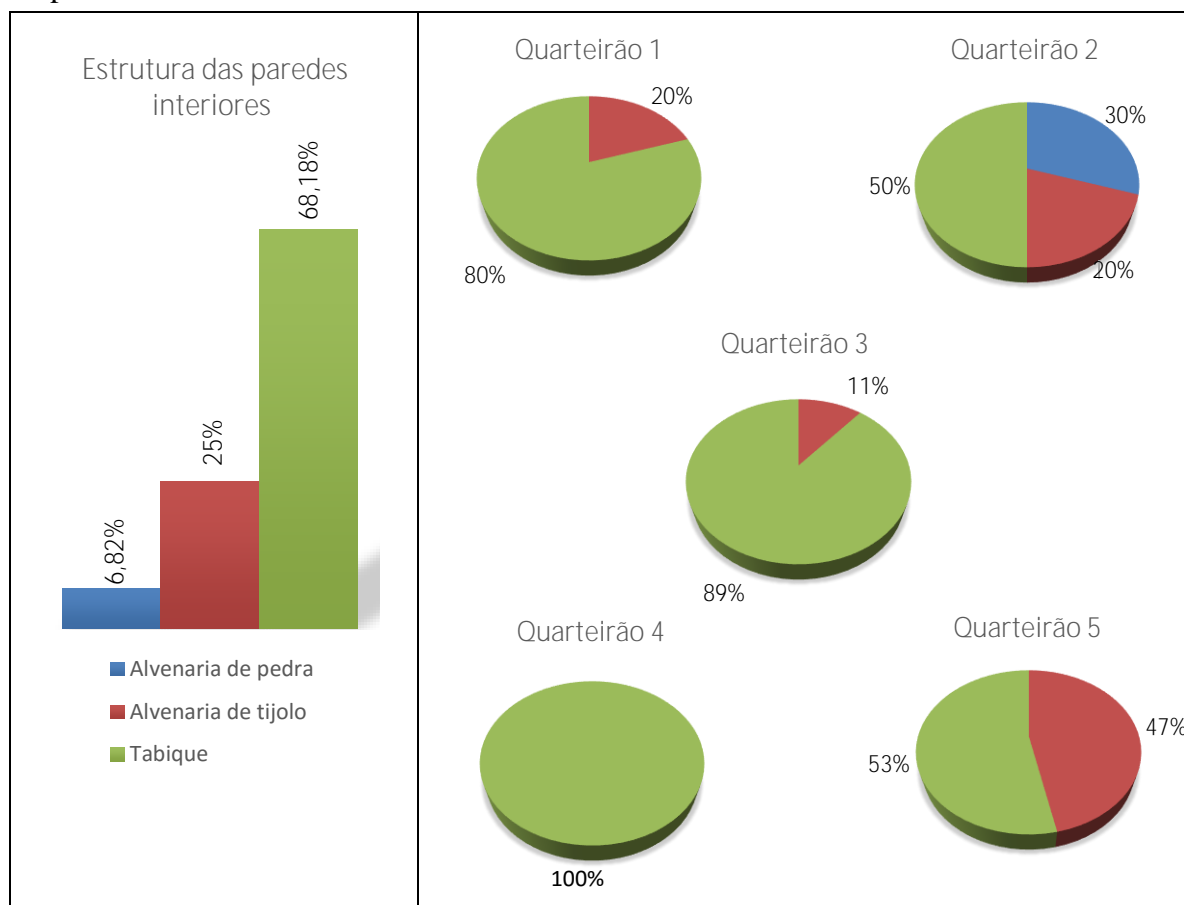
Figura 5.32: Estrutura das paredes interiores

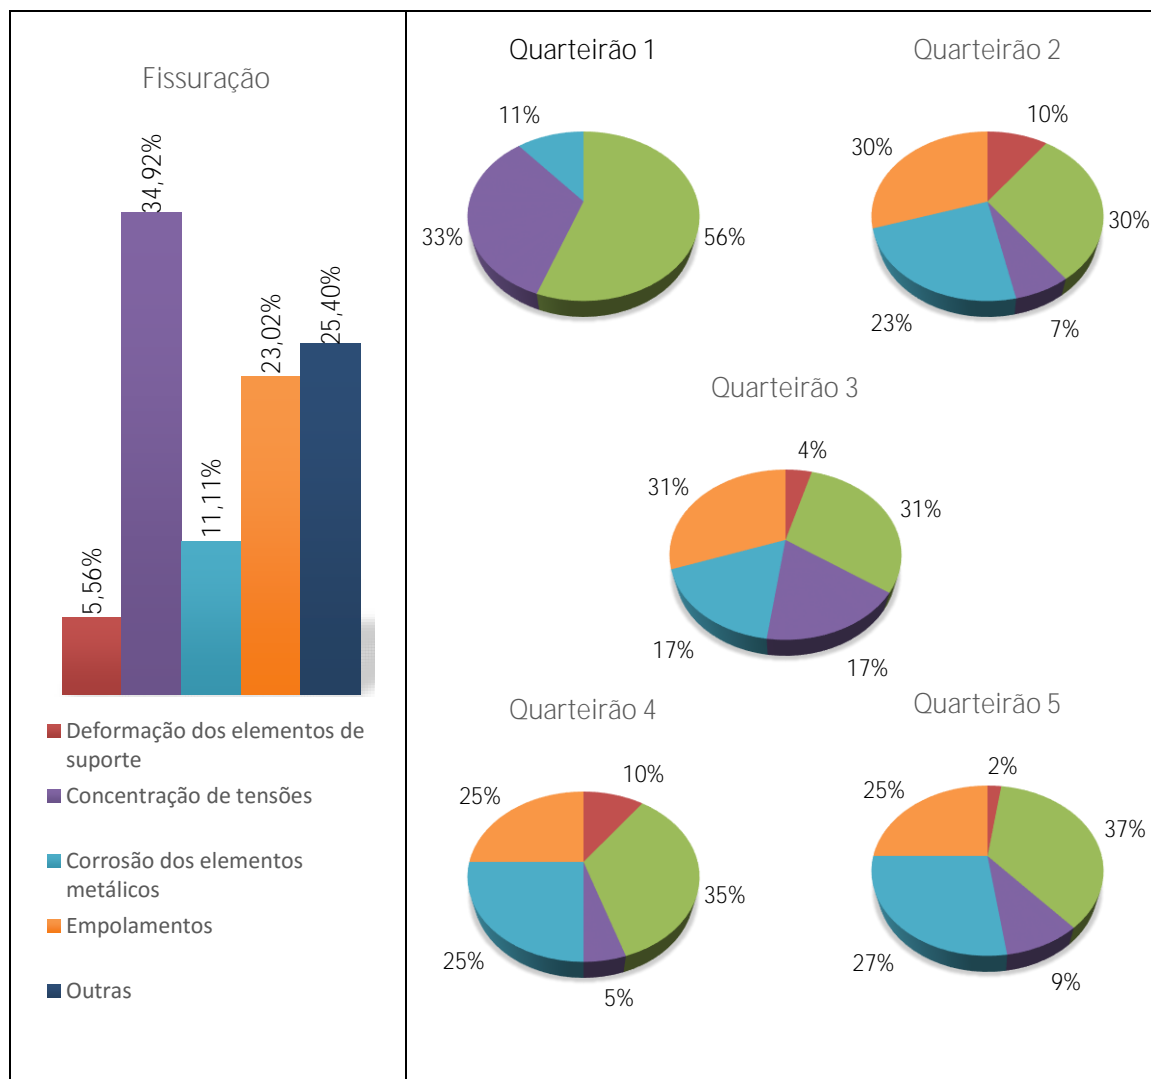
Figura 5.39: Fissuras no exterior

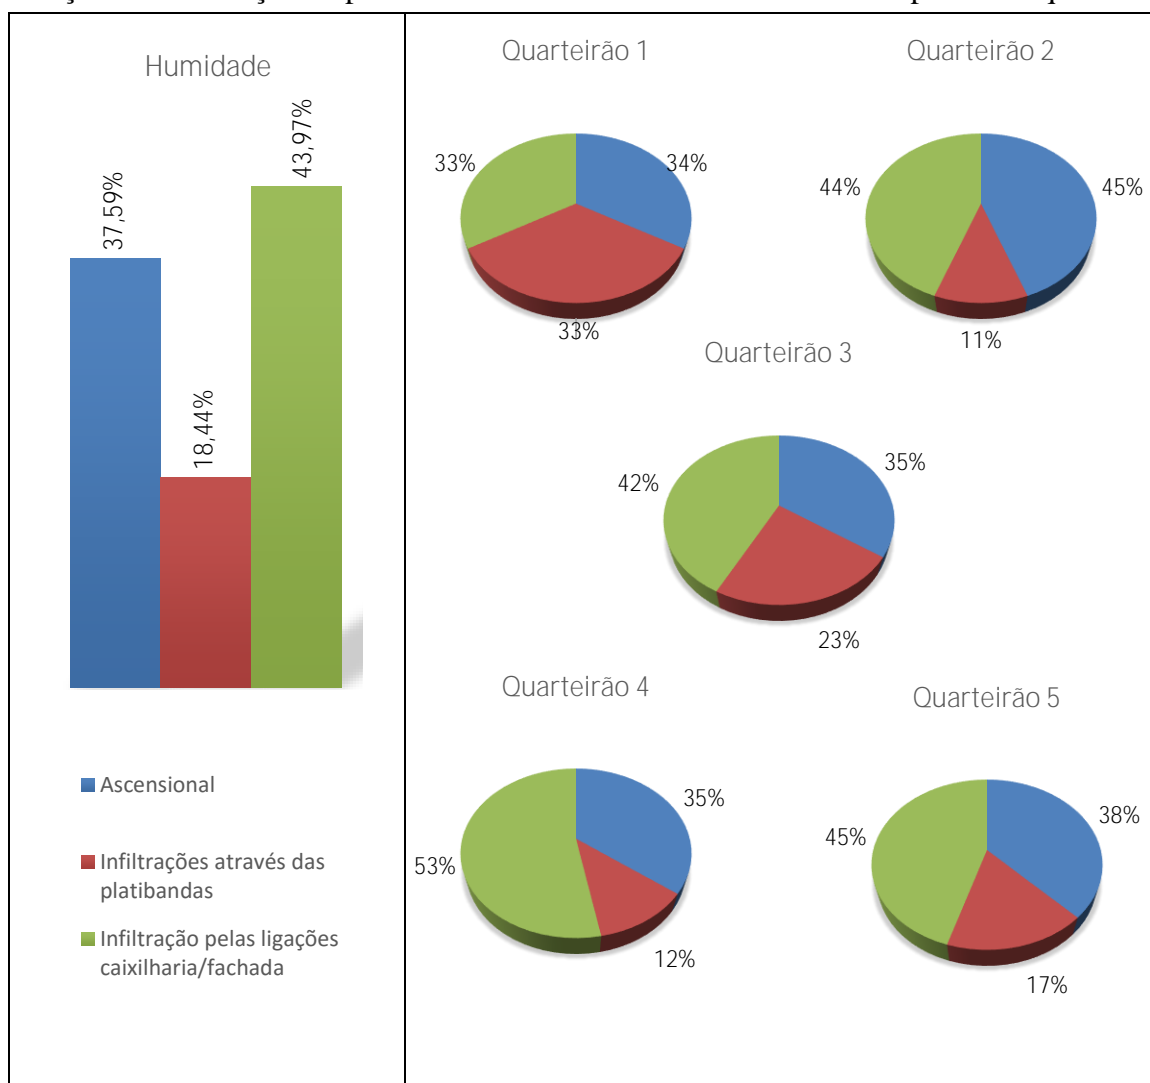
Figura 5.40: Humidade no exterior

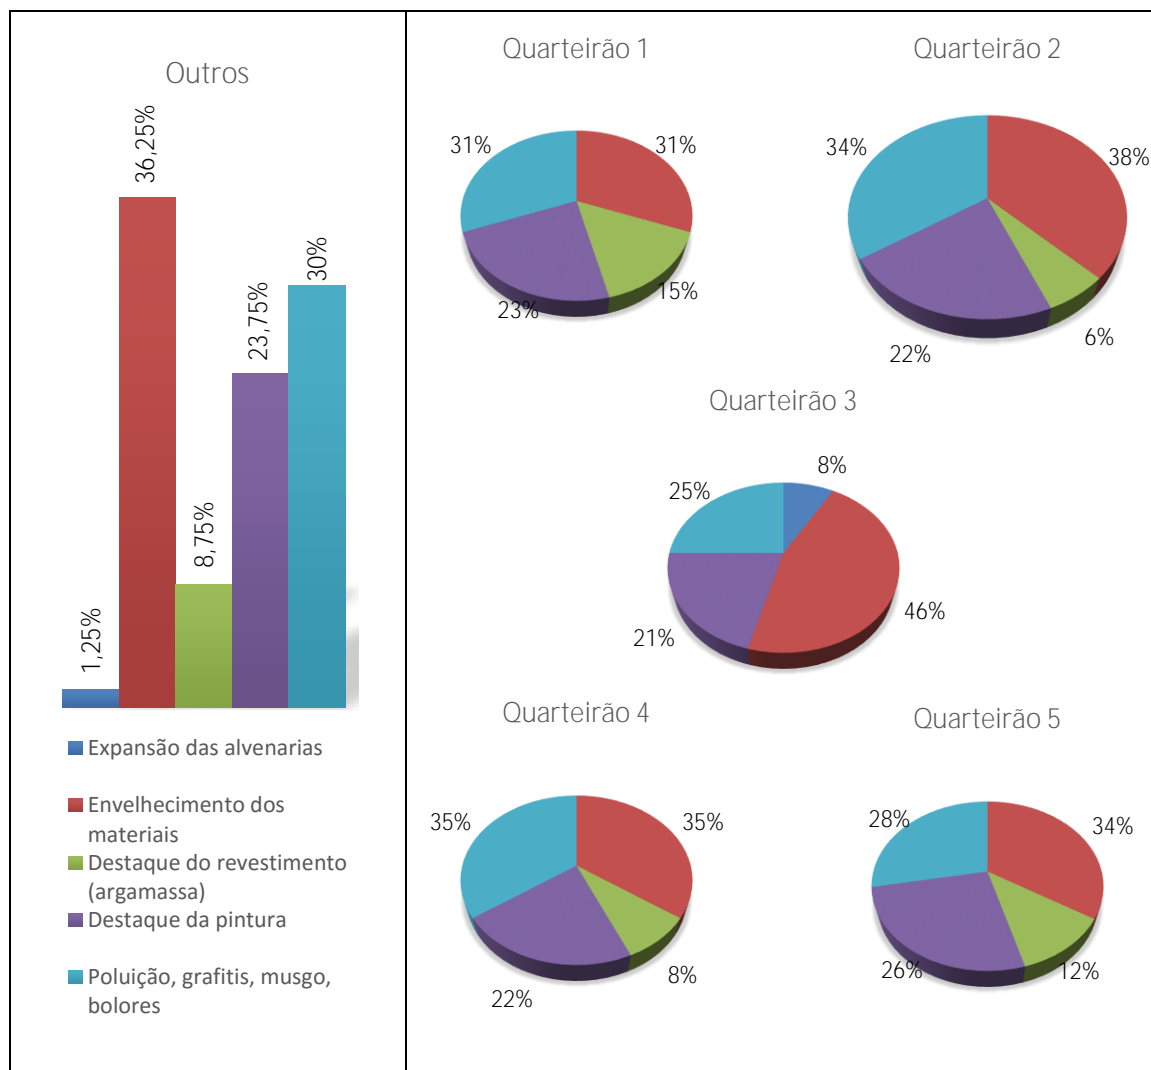
Figura 5.41: Outras patologias

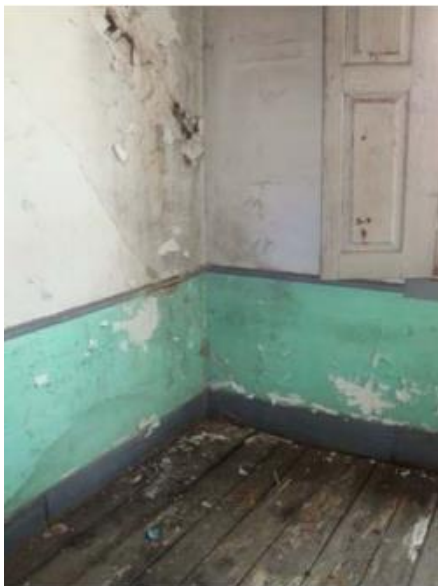
Figura 5.44: Apodrecimento do interior de um edifício por humidade excessiva

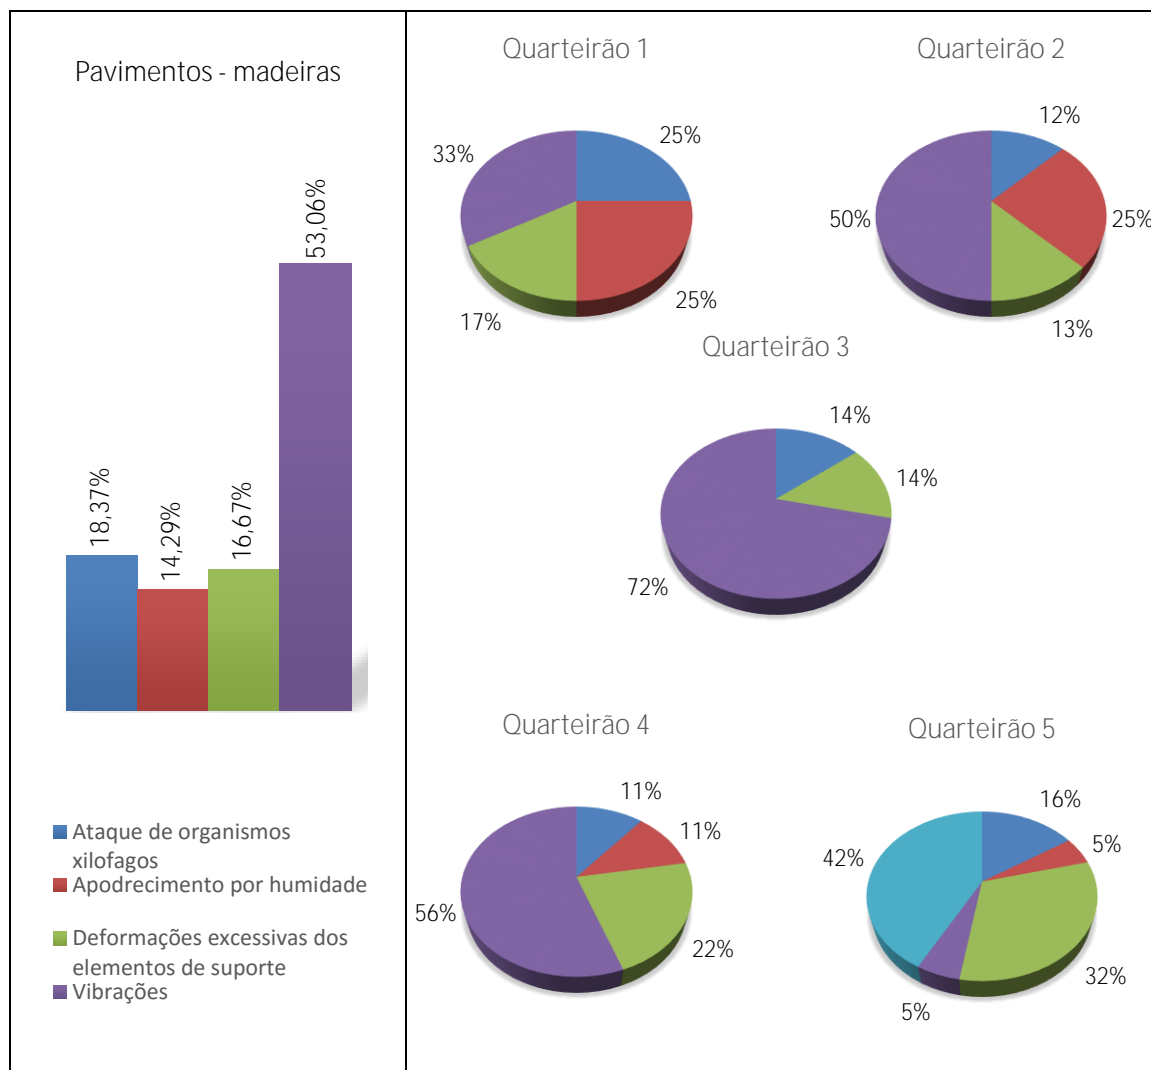
Figura 5.45: Patologias nos pavimentos (madeiras)

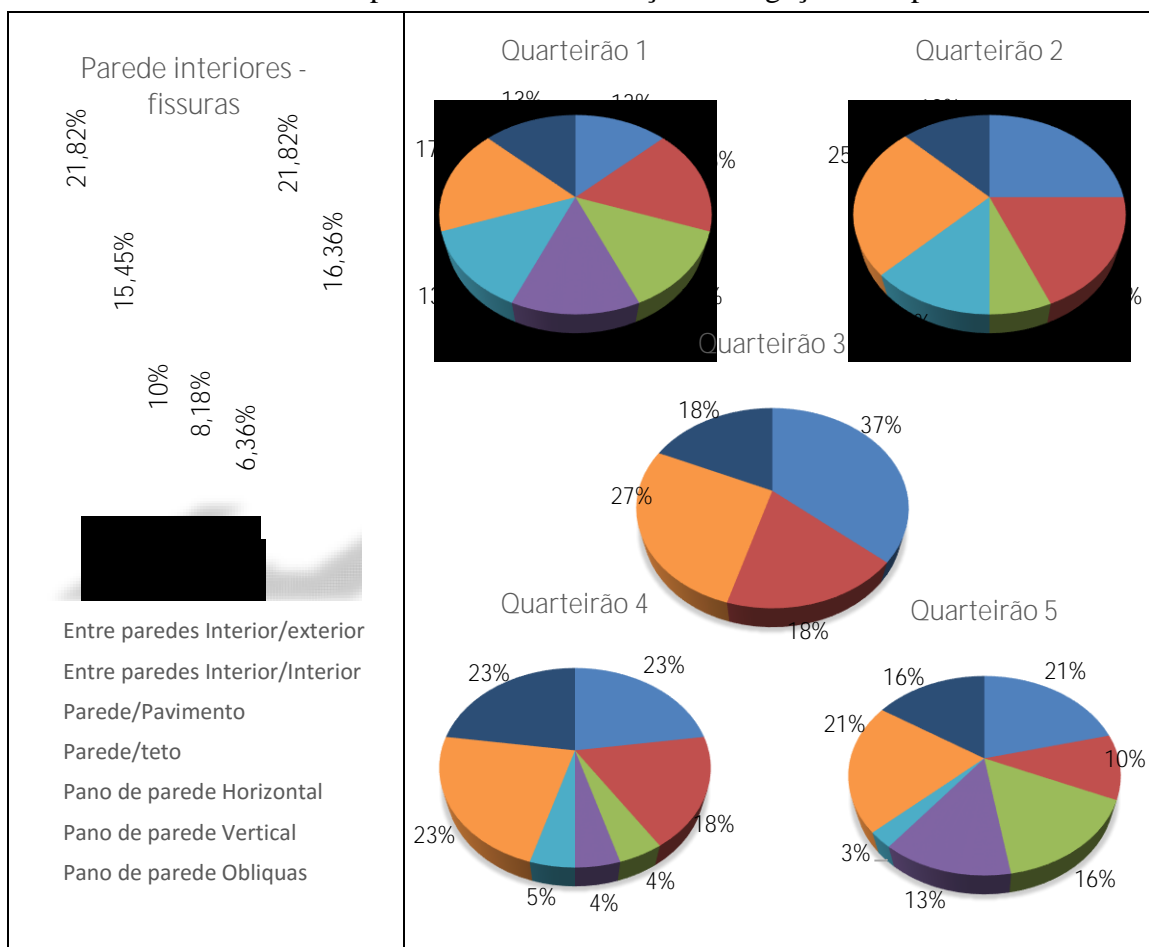
Figura 5.49: Patologias nas paredes interiores - fissuras

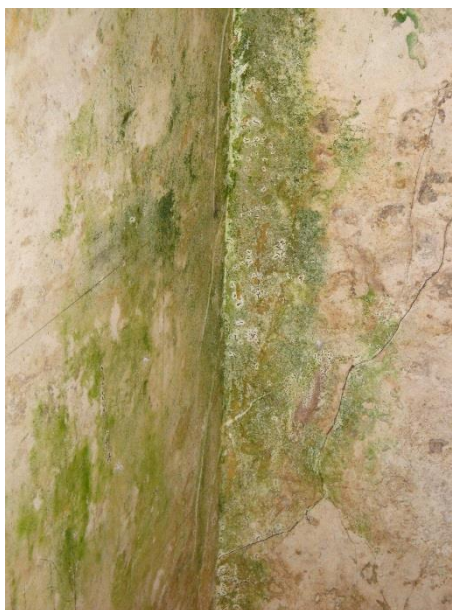
Figura 5.50: Bolors presentes nas paredes interiores

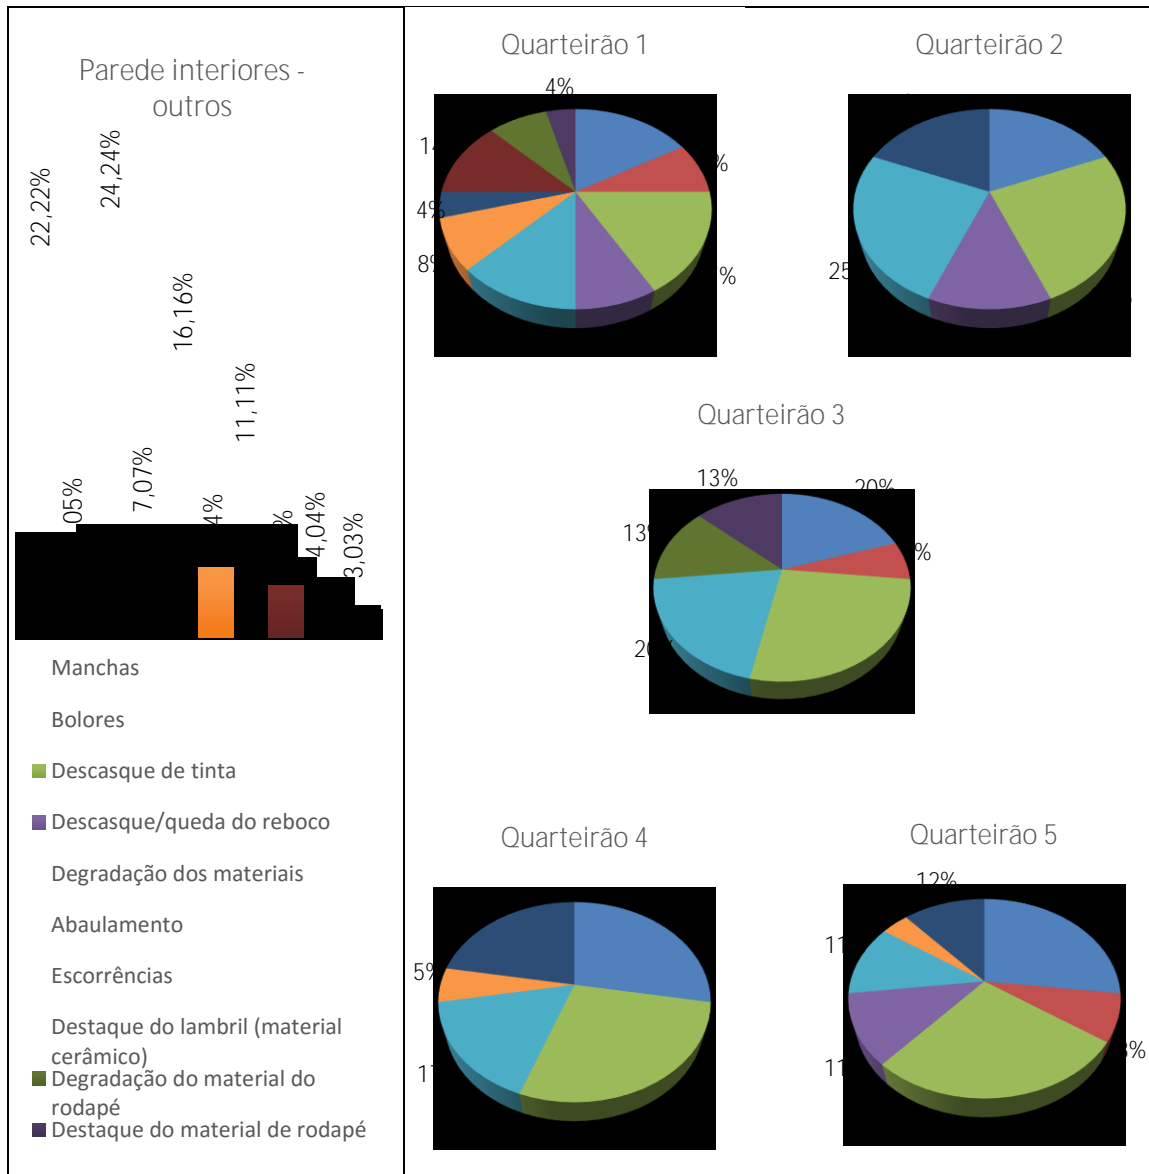
Figura 5.51: Patologias nas paredes interiores - outros

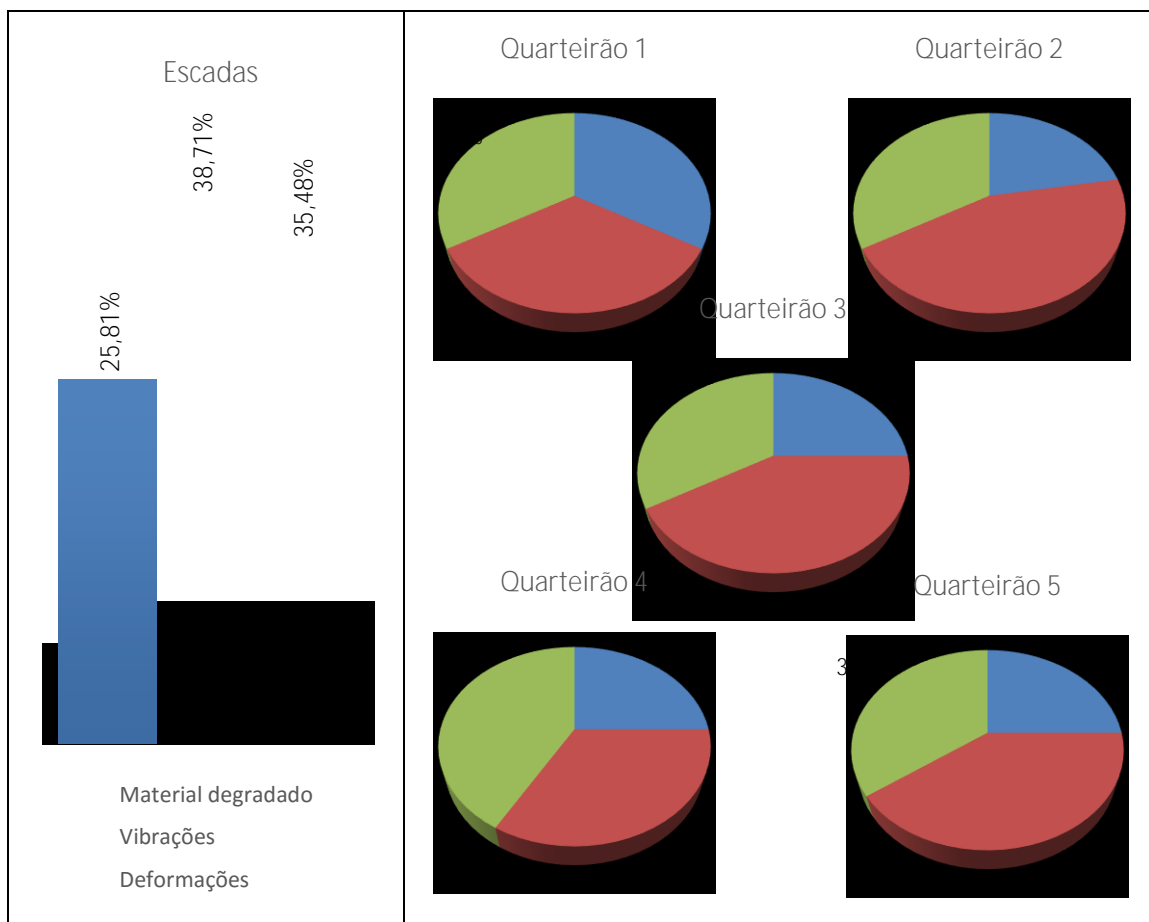
Figura 5.52: Patologias nas escadas
