Desenvolvimento de uma aplicação numérica para
avaliação da capacidade resistente de pilares de
betão armado

Tese de Mestrado

Mestrado em Engenharia de Construção e Reabilitação

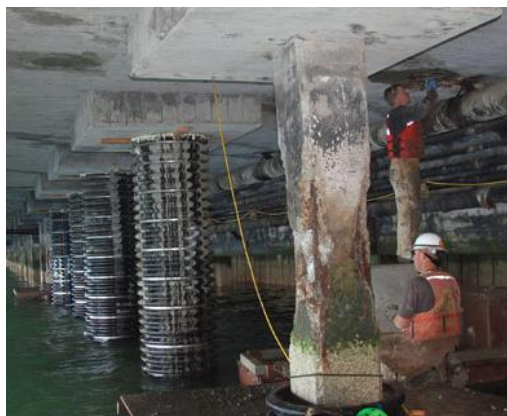
Figura 2-1: Corrosão provocada por ataque de cloretos (Trindade, 2011).

A Figura 2-1 representa um caso típico de um pilar de betão armado afetado por este tipo de patologia onde se pode visualizar a redução da secção de betão e a presença de corrosão nas armaduras, ambos originados pela presença de uma agressor exterior (água do mar).

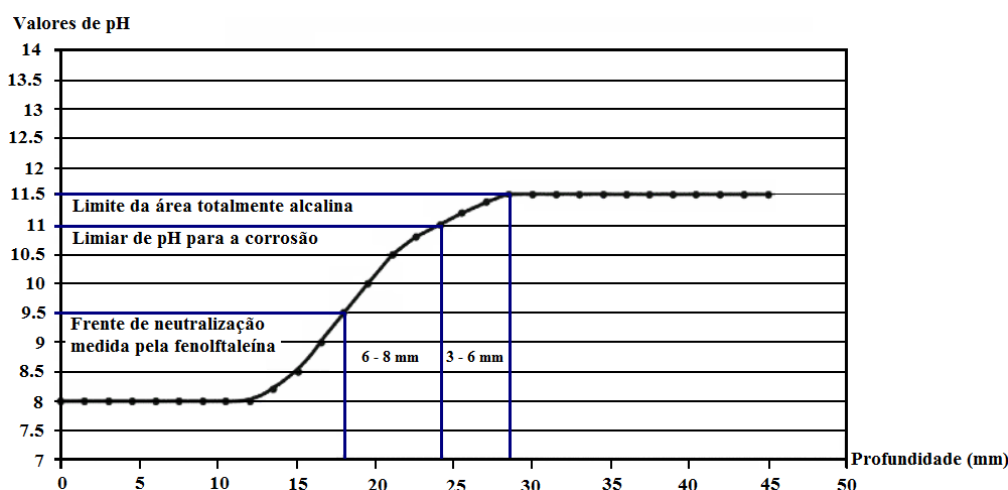
Figura 2-2: Relação entre os níveis de pH e a profundidade de carbonatação, adaptado de (Broomfield, 2003).

Devido à existência de hidróxido de cálcio nos poros do betão, este poderá vir a reagir com a água presente nos poros formando-se carbonato de cálcio, fazendo com que o nível de pH, normalmente entre 12 e 13, sofra uma queda acentuada, conforme se ilustra na Figura 2-2, perdendo-se a alcalinidade do betão e iniciando-se o processo de corrosão do aço (Broomfield, 2003).

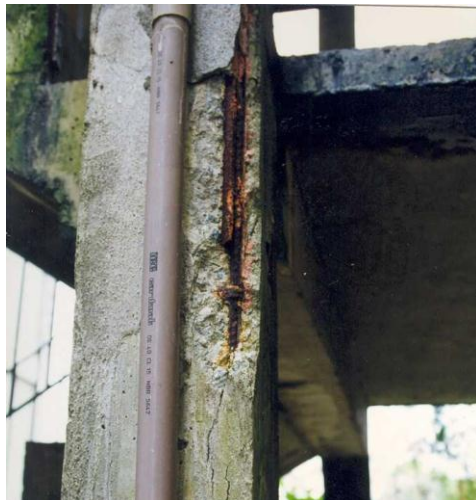
Figura 2-3: Corrosão provocada por carbonatação (Watt, et al., 2003).

Na Figura 2-3 ilustra-se um caso típico de um pilar de betão armado afetado por carbonatação, onde se pode visualizar que essa patologia foi devida a diversos aspetos construtivos mal executados, tais como uma deficiente drenagem das águas pluviais que obrigou a que a água estivesse em permanente contacto com o betão em dias com alguma precipitação ou com alguma humidade, facilitando desta maneira a penetração da água no

betão e o transporte com ela de contaminantes como o CO_2 , fazendo com que se perdesse a alcalinidade do betão originando a corrosão das armaduras e a consequente delaminação do betão.

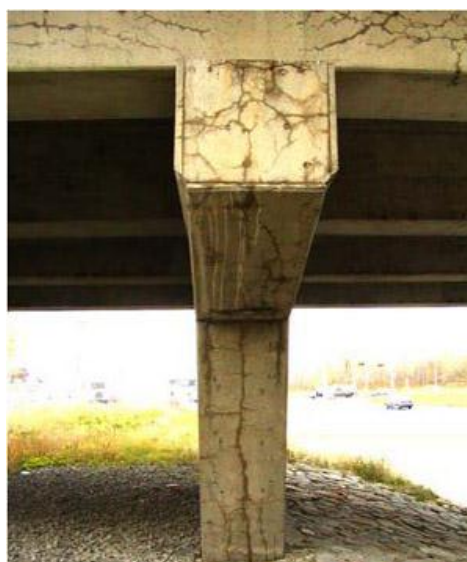
Figura 2-5: Reação alcali-silica num pilar (Watt, et al., 2003).

Na Figura 2-5 ilustra-se um caso típico de um pilar afetado por este tipo de patologia, onde se pode ver um mapa de fendilhações e fissuras com alguma espessura. Ainda pode ser observado na figura que as fendilhações no pilar percorrem o caminho de tensões de compressão o que é comum para este tipo de patologia.

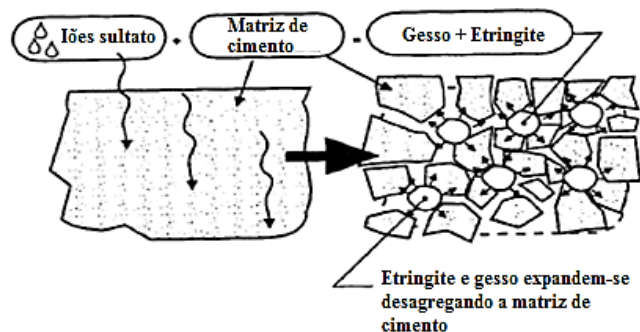
Figura 2-6: Reação entre o betão e os iões sulfato (Peter, 1994).

O resultado do ataque dos sulfatos é a expansão do betão, rompendo a matriz de cimento e promovendo a ocorrência de fissuração, destacamento à superfície e por sua vez a deterioração da massa de betão, conforme se ilustra Figura 2-6 (Perkins, 1997; Neville, 2002).

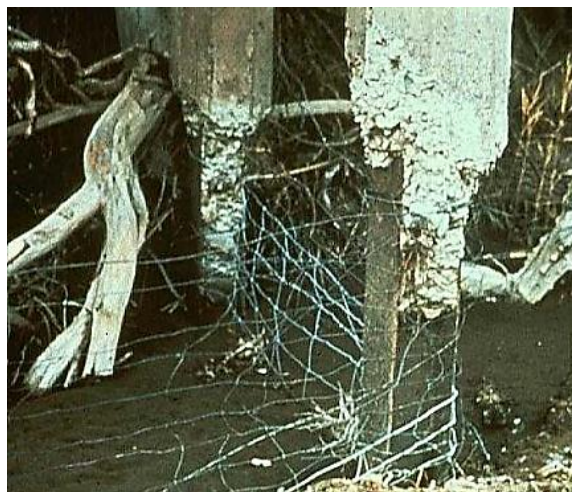
Figura 2-7: Pilares degradados por ataque de sulfatos (Hooton, 2011).

Na Figura 2-7 ilustra-se um caso típico de pilares de betão armado afetados por este tipo de patologia, onde se pode ver a redução da secção de betão, devido a fissurações e delaminações, causadas pelo ataque de iões sulfato provenientes das águas contaminadas que passam entre os pilares.

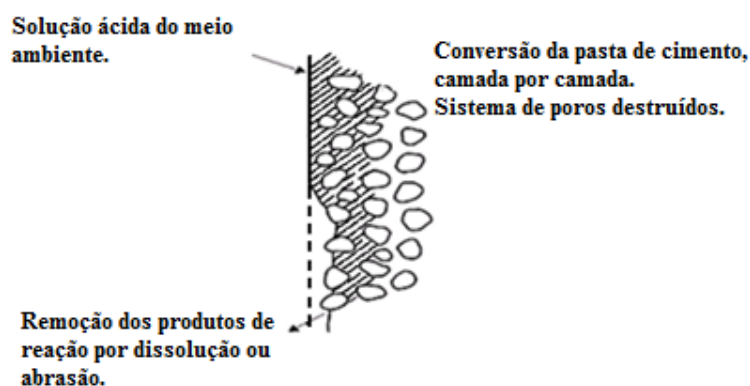
Figura 2-8: Ataque de ácidos adaptado de (CEB, 1992).

Quanto maior for o valor de pH do ácido atacante, maior será a lixiviação sofrida. Tal lixiviação ocorre devido à formação de sais solúveis (Neville, 2002; Castro e Martins, 2006). Normalmente os ácidos inorgânicos são mais prejudiciais do que os ácidos orgânicos. Se a água natural contém uma taxa de CO_2 elevada e sabendo que o ácido carbónico dissolve a cal, o resultado poderá ser a lixiviação dos compostos da pasta de cimento hidratado que contenha cal na sua constituição, conforme se representa na Figura 2-8 (Neville, 2002; Castro e Martins, 2006).

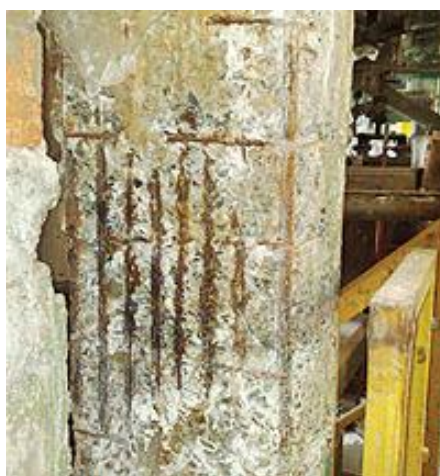
Figura 2-9: Pilar pertencente a uma indústria têxtil, danificado pelos químicos usados no branqueamento dos tecidos (Medeiros, 2010).

Na Figura 2-9 ilustra-se um caso típico de um pilar de betão armado afetado por este tipo de patologia, onde se pode observar a perda do recobrimento que o betão oferecia às armaduras pela lixiviação dos seus componentes e a conseqüente exposição das armaduras ao contacto com o ambiente exterior, propiciando a corrosão das armaduras.

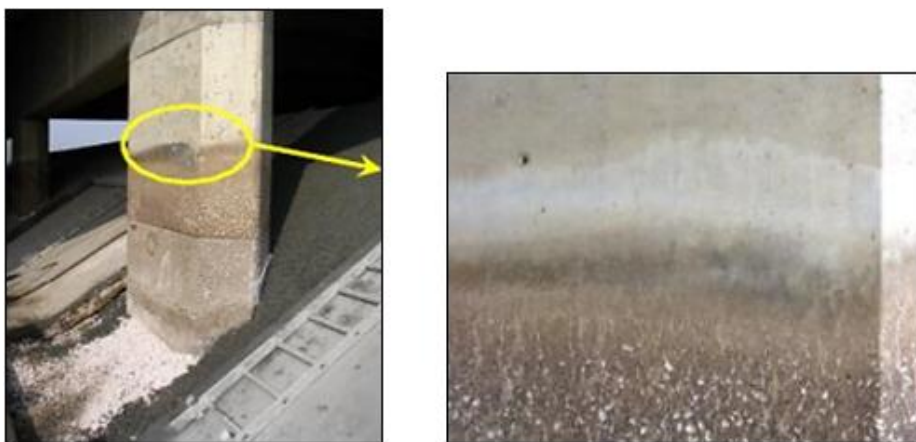
Figura 2-10: Pilar de uma ponte afetado pelo ataque de águas puras (Appleton e Costa, 2009).

Na Figura 2-10 ilustra-se um caso típico de um pilar de betão armado afetado por este tipo de patologia, onde se podem ver manchas apreciáveis da dissolução da pasta de cimento hidratada pela água.

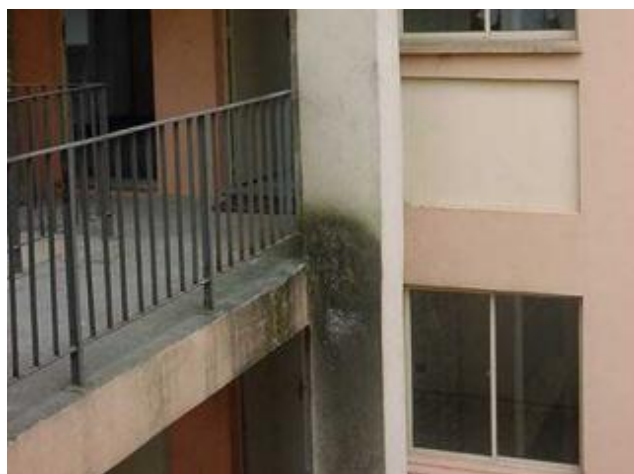
Figura 2-11: Presença de musgos em pilar (Thomaz, 2011).

Na Figura 2-11 ilustra-se um caso típico de um pilar de betão armado afetado por este tipo de patologia, onde se pode visualizar a presença de musgos (micro-organismos) na superfície do pilar provocada por uma má drenagem das águas pluviais, criando condições propícias para a presença de micro-organismos.

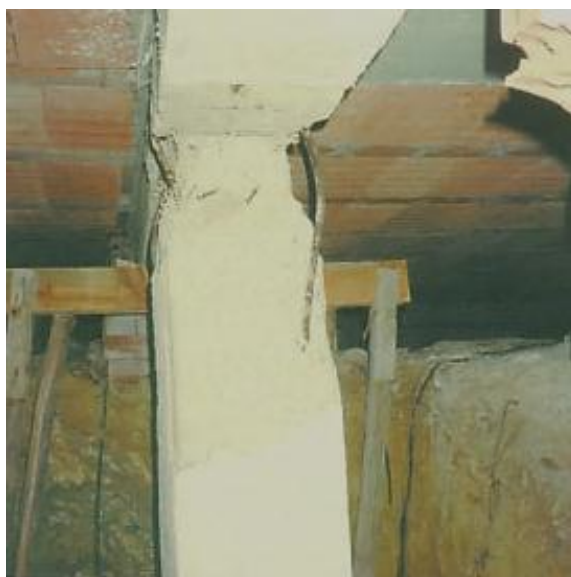
Figura 2-14: Rotura de um pilar mal executado (Souza e Ripper, 2009).

Ilustra-se na Figura 2-14 um pilar de betão armado bastante danificado, em virtude da má qualidade do betão, insuficiente para suportar os esforços instalados. É, ainda, perceptível na Figura 2-14 que as cintas são inexistentes na zona de ligação viga-pilar, o que contribuiu ainda mais para a rotura do betão e encurvadura dos varões longitudinais.

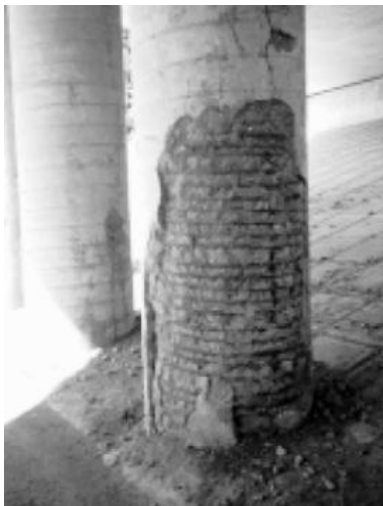
Na Figura 2-15 ilustra-se o efeito dos ciclos gelo-degelo num pilar de uma ponte.

Figura 2-15: Pilar sujeito a vários ciclos gelo-degelo (Cemex Deutschland AG, 2011).

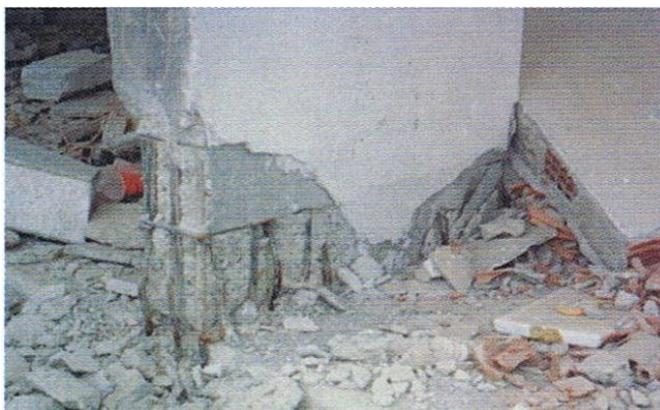
Figura 2-16: Rotura por flexão de um pilar (Tesoro, 2001).

Na Figura 2-16 ilustra-se um pilar de betão armado com insuficiente capacidade resistente, cedendo por flexão.

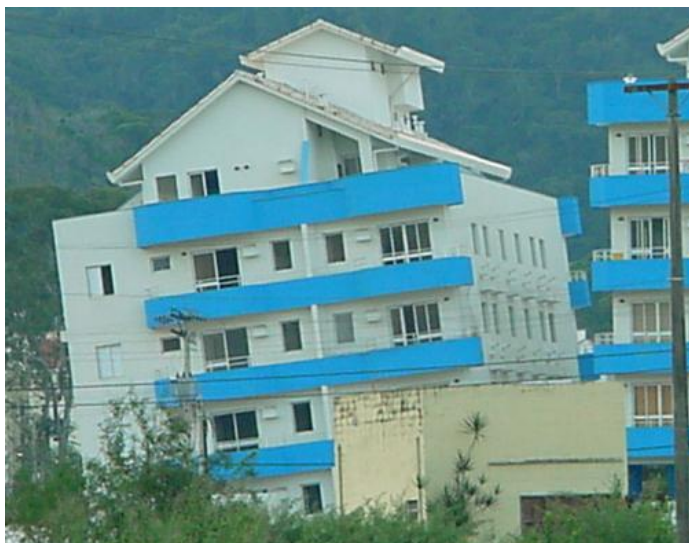
Figura 2-17: Assentamentos diferenciais de um edifício (Thomaz, 2011).

A Figura 2-17 ilustra o assentamento das fundações (assentamentos diferenciais) do edifício. Neste tipo de casos dificilmente o edifício será reparado e a única solução será a demolição de toda a estrutura.

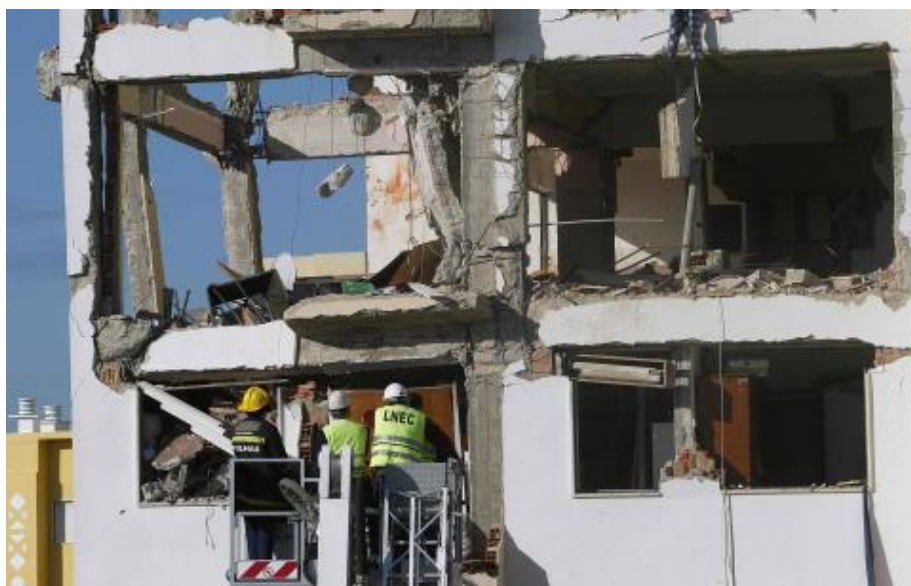
Na Figura 2-18 ilustra-se um caso recente de uma explosão de gás num edifício em Setúbal, onde podem ser visualizados os graves danos que a estrutura sofreu em consequência da explosão.

Figura 2-18: Explosão de gás num edifício em Setúbal (Granado e Louça, 2010).

A deterioração do betão, no caso de ondas de choque, ocorre em muito devido à sua natureza heterogénea, associada às diferentes velocidades de transmissão com que as ondas atravessam os diferentes materiais, como os inertes, o ligante e as armaduras (Castro e Martins, 2006).

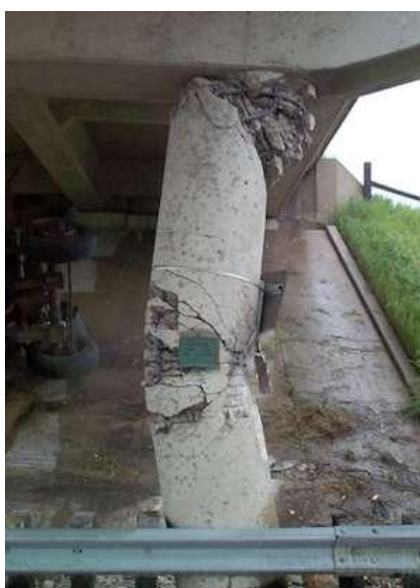
Na Figura 2-19 poderá ser visualizado um caso típico deste tipo de patologia em que o embate de um veículo, num pilar de uma ponte, fez com que o pilar colapsasse.

Figura 2-19: Pilar danificado pelo impacto de um veículo (Mn/DOT, 2011).

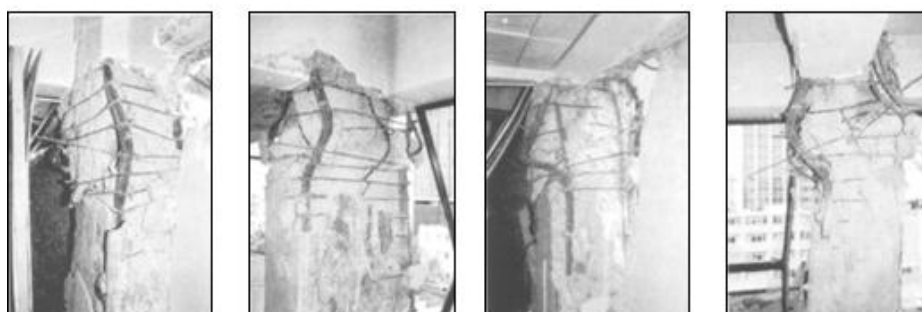
Aquando da atuação de forças sísmicas, as zonas mais afetadas em pilares são as suas extremidades, onde se situam as ligações a outros elementos (vigas ou lajes). Esse facto pode ser constatado através da visualização da Figura 2-21, que apresenta quatro pilares gravemente danificados.

Figura 2-21: Efeito dos sismos em pilares de betão armado (Tesoro, 2001).

Muitas das vezes as roturas dos pilares, quando sujeitos a ações sísmicas, ocorrem devido a um mau confinamento do betão. Conforme se pode visualizar na Figura 2-21, as cintas dos pilares colapsaram obrigando à encurvadura das armaduras longitudinais, na Figura 2-22 a) as cintas encontravam-se abertas, fazendo com que o betão que confinavam expandisse para os lados obrigando a que o betão do recobrimento “*caísse*” simplesmente. Perante estes aspetos o confinamento é um aspeto bastante importante e deve ser dada uma devida atenção à cintagem dos elementos de betão quando se projeta uma estrutura. Mais adiante irá ser feita

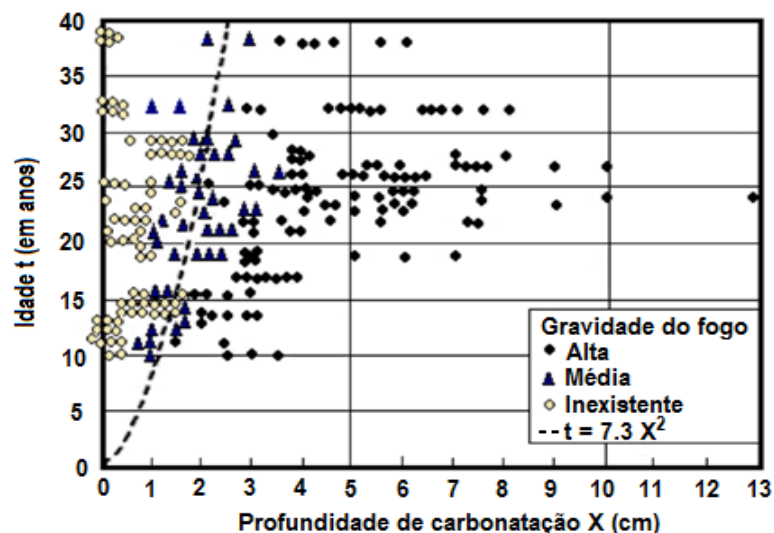
Figura 2-23: Profundidade de carbonatação após a extinção de um fogo adaptado de (Fib, 2002).

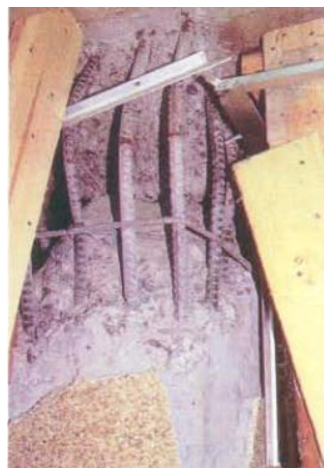
A Figura 3-12 ilustra um caso típico de uma cintagem deficiente num pilar de betão armado que conduziu a rotura das cintas e à conseqüente encurvadura dos varões longitudinais de aço, após ocorrência de uma ação sísmica, fazendo com que a ligação viga-pilar tivesse ficado comprometida.

Figura 3-12: Rotura da ligação viga-pilar (Tesoro, 2001).

O efeito do confinamento é muito importante nos pilares de betão armado e deve ser dada especial atenção ao confinamento em zonas críticas como é o caso das ligações próximas dos nós (ligações pilar-viga ou pilar-fundação), pois no caso de ocorrerem ações extremas, como é o caso de ações sísmicas, essas ligações são as mais propícias a entrarem em rotura.

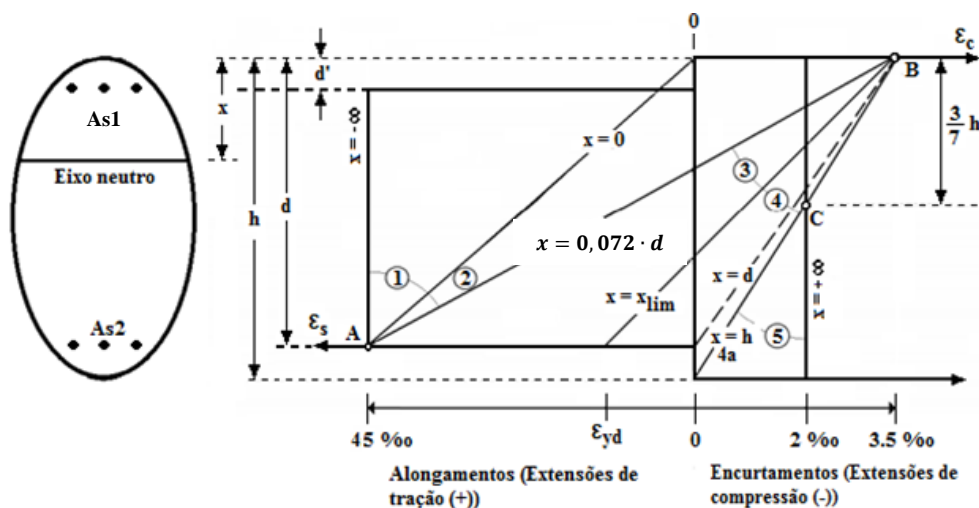
Figura 3-14: Domínios de deformação admissíveis numa secção em E.L.U adaptado de (Calavera, 2008).

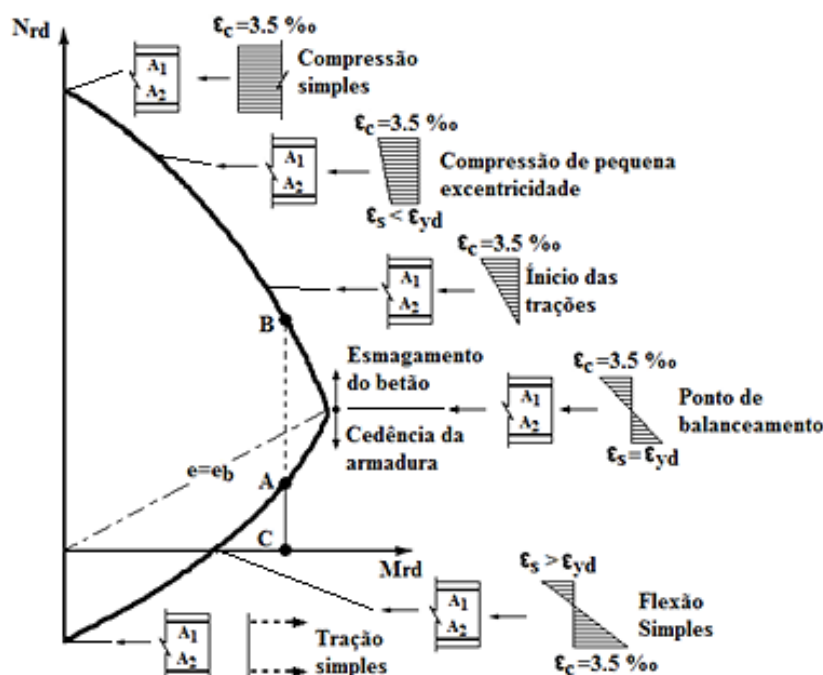
Figura 3-26: Diagrama de interação para secções retangulares submetidas à flexão composta adaptado de (Chen e Lui, 2005).

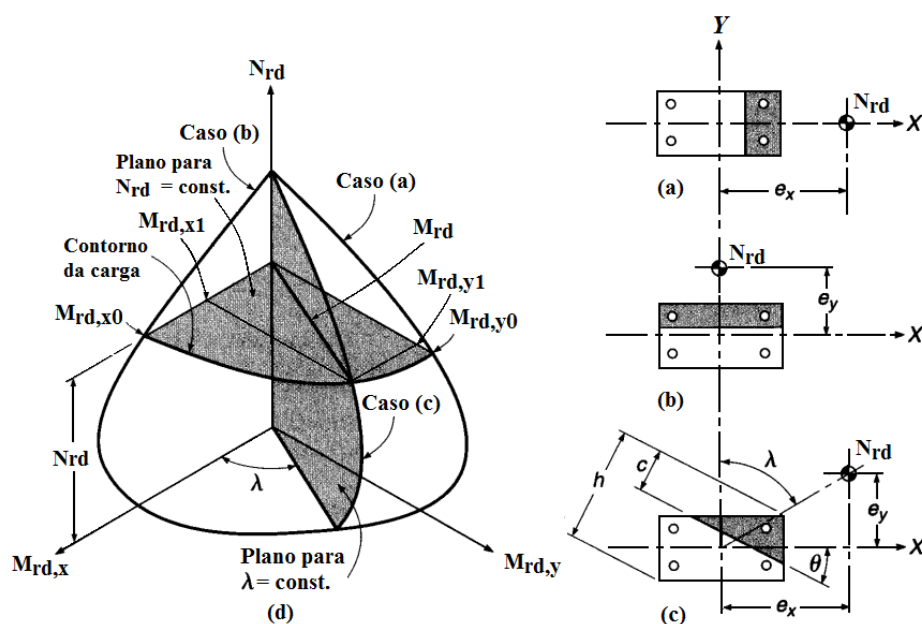
Figura 3-27: Superfície de interação para secções retangulares submetidas à flexão composta desviada adaptado de (Nilson et al., 2010).

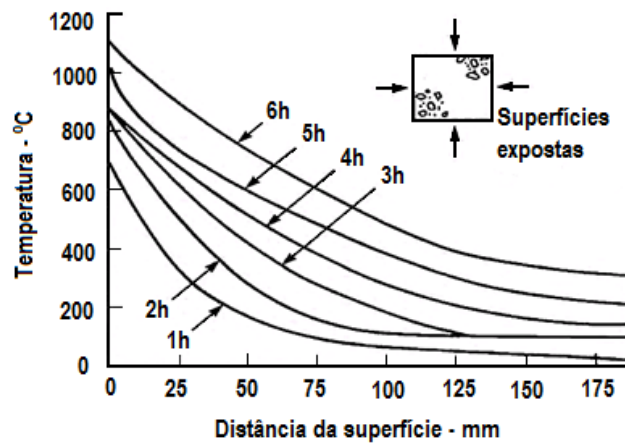
Figura 4-4: Variação da temperatura no interior de um pilar (Fib, 2002).

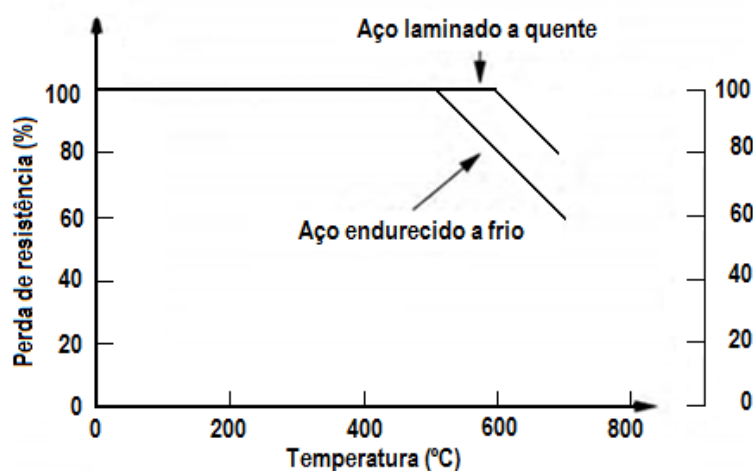
Figura 4-7: Redução da resistência do aço em função da temperatura adaptado de (Fib, 2002).

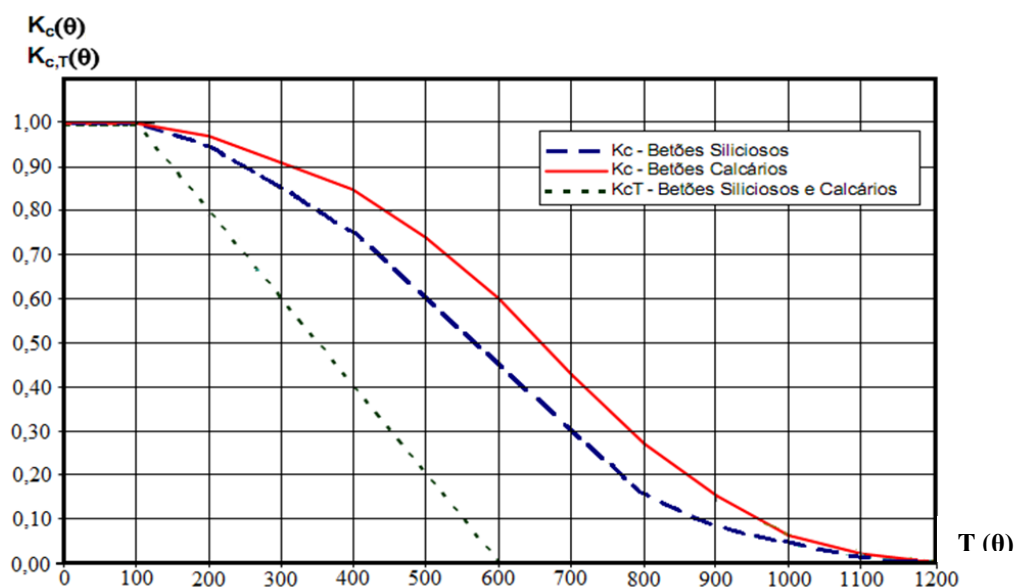
Figura 4-12: Coeficientes $K_c(\theta)$ e $K_{c,t}(\theta)$ de redução da tensão de rotura do betão a temperaturas elevadas (Gonçalves, 2007).

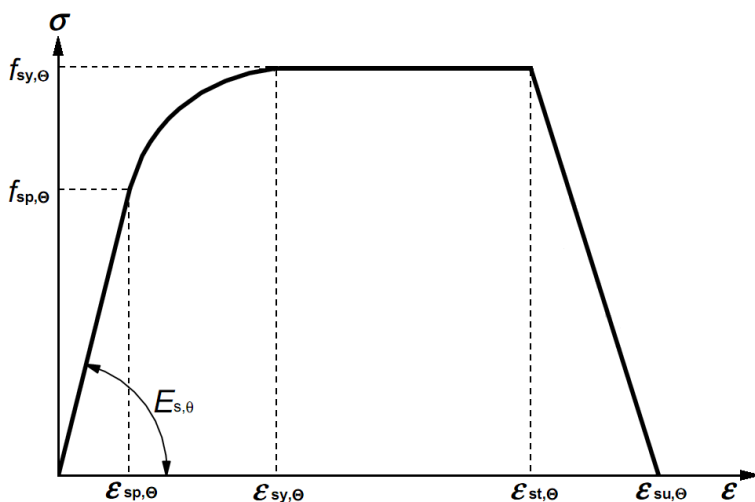
Figura 4-15: Relação tensão-extensão de aços para betão armado a temperaturas elevadas (NP EN 1992-1-2, 2010).

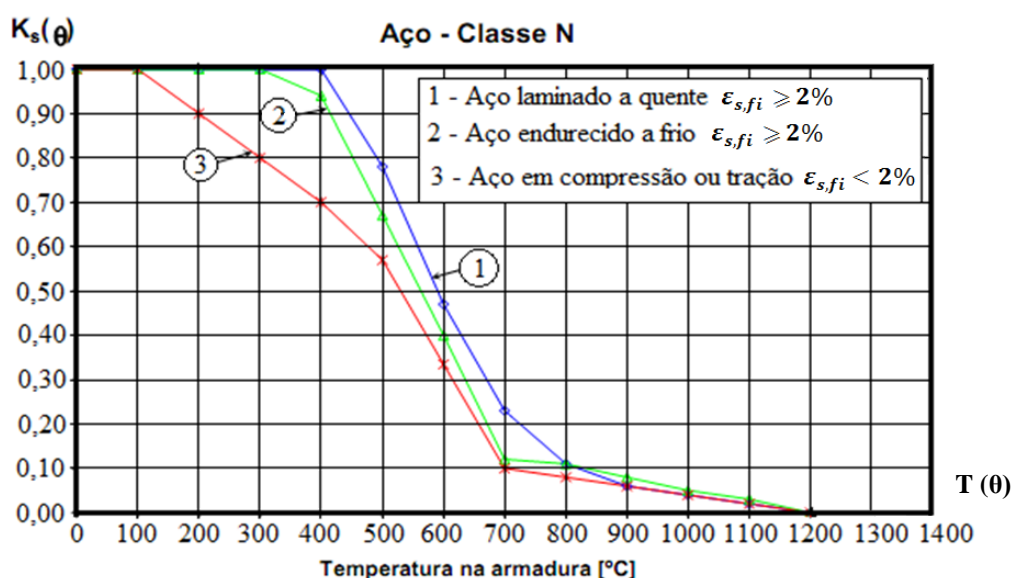
Figura 4-16: Coeficiente $K_s(\theta)$ do aço da classe N para temperaturas elevadas (NP EN 1992-1-2, 2010).

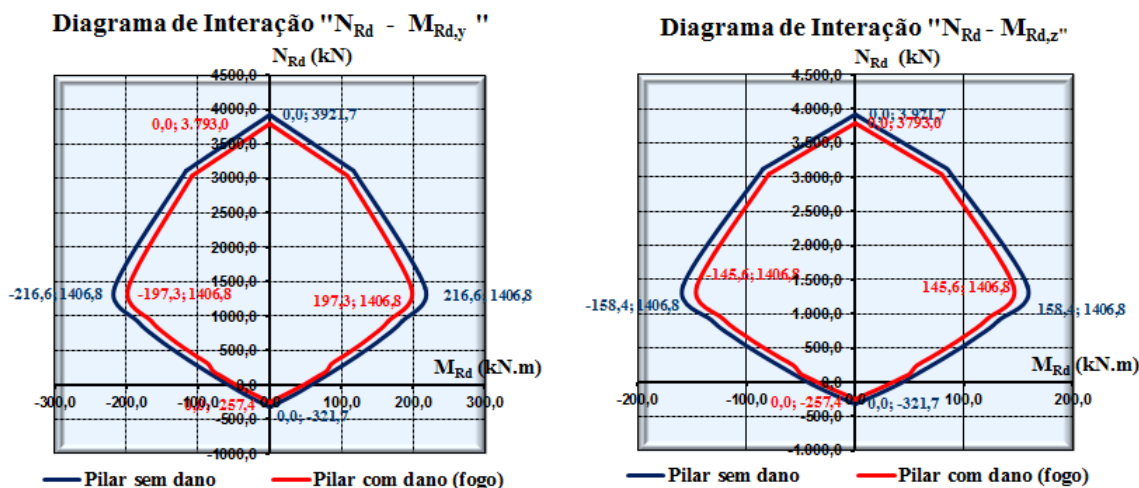
Figura 5-11: Diagramas de interação $N_{Rd} - M_{Rd,y}$ e $N_{Rd} - M_{Rd,z}$.
