Caracterização das ligações metálicas na reabilitação de paredes de tabique em edifícios do centro histórico de Viseu

Dissertação

Mestrado em Engenharia de Construção e Reabilitação

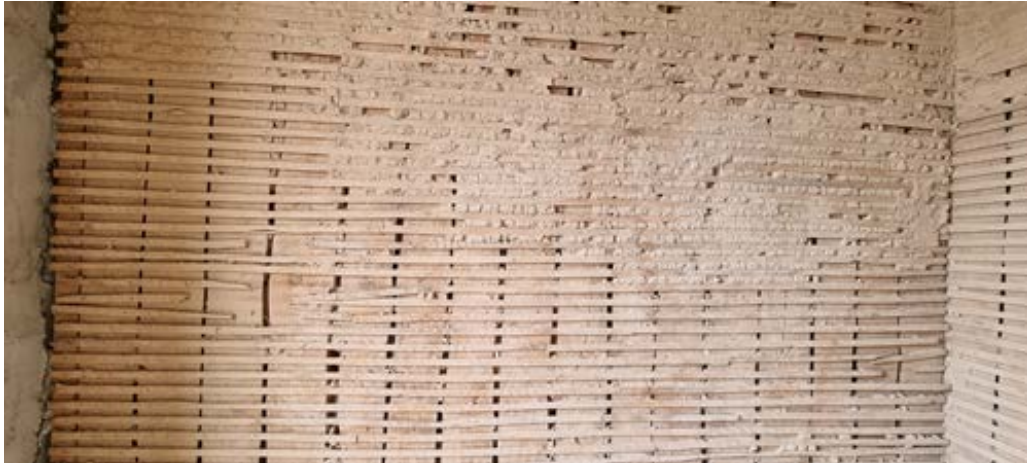
Figura 5: Exemplo de uma parede de tabique de um edifício situado em Viseu

Tal como Padrão *et al.* (2020) refere, a técnica construtiva das paredes de tabique sofreu evolução ao longo do tempo. Assim, a secção dos elementos verticais passou de secções quadradas e espaçadas para as tábuas quase justapostas umas às outras, ver Figura 5. As ripas que no início eram retangulares e espaçadas passaram a ter secção trapezoidal e menos espaçadas. Inicialmente, à argamassa de origem terrosa era adicionada palha para melhorar a coesão. Posteriormente, a palha foi substituída por cal, com a mesma função.

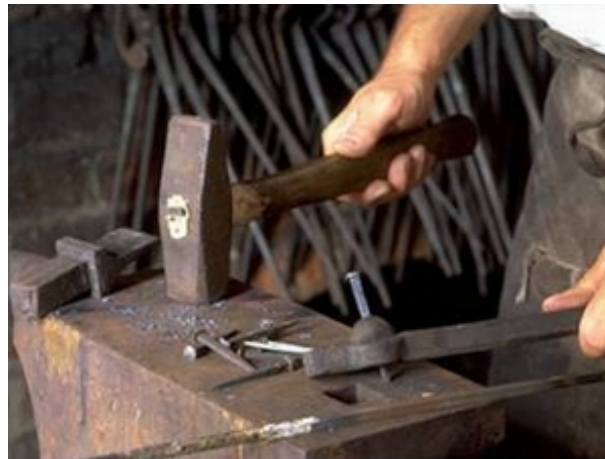
Figura 6: Forjamento de ligadores metálicos (Fonte: CECI-2007)

Os primeiros ligadores eram feitos de madeira e surgiram há aproximadamente 5000 anos na Mesopotâmia, CECI (2007). Com a descoberta do ferro, elemento de grande importância para a construção, estes ligadores passaram a ser executados neste material. Um ligador metálico forjado é um ligador realizado em oficina particular e é moldado a quente ou a frio com a finalidade de lhe dar uma forma, surgindo assim a expressão ferro forjado ou batido, como se ilustra na Figura 6.

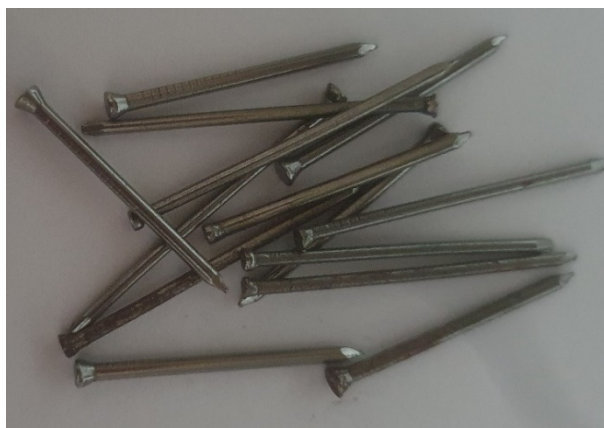
Figura 7: Ligadores metálicos fabricados

Atualmente utilizam-se os ligadores metálicos fabricados, como se observa na Figura 7. Não só devido às vantagens anteriormente apresentadas, mas também porque o processo de fabrico é bastante mais simples, isto é, estes ligadores são feitos através de cortes em vários pedaços que posteriormente são unidos através da solda, ao contrário dos ligadores metálicos forjados que eram cortados e posteriormente unidos através de samblagens, tarugos ou cravos. Devido a este processo, era quase impossível garantir que os ligadores possuíssem dimensões idênticas. Por outro lado, este processo artesanal não permitia o controlo do processo de fabrico. Por outras palavras, era muito difícil que as peças possuíssem as mesmas propriedades mecânicas (Fernandes C., 2016).

Uma das mais-valias dos ligadores metálicos fabricados é a sua dimensão. O controlo de qualidade permite que todos os ligadores possuam dimensão e propriedades mecânicas uniformes, enquanto nos ligadores metálicos forjados era difícil conseguir obter dois ligadores com as mesmas propriedades.

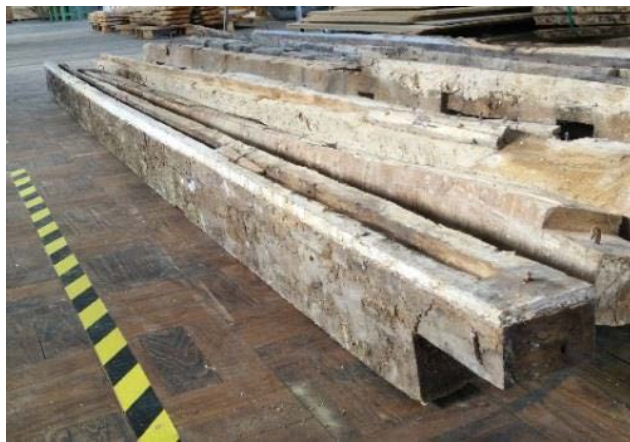
Figura 10: Frechal retirado do Ed.1, em castanho (Fernandes C., 2016)

Este edifício era constituído por cinco pisos, sendo um deles situado abaixo da cota de soleira e os restantes acima, que se destinavam a habitação. Este edifício sofreu obras de reabilitação onde parte significativa do seu sistema construtivo foi demolido, apenas permanecendo as paredes de alvenaria de pedra exterior. As paredes exteriores dos pisos -1, 0 e 1 são constituídas por alvenaria de pedra de granito e as restantes (pisos 2 e 3) eram de tabique, mas foram demolidas. Nas paredes exteriores de tabique, a madeira utilizada nos frechais era de qualidade superior (castanho) à utilizada quer nas tábuas e ripas, quer nos frechais das paredes interiores (pinho). Nas Figuras 10 e 11 podemos observar um exemplo de frechal e uma parede exterior com frechal (castanho), respetivamente.

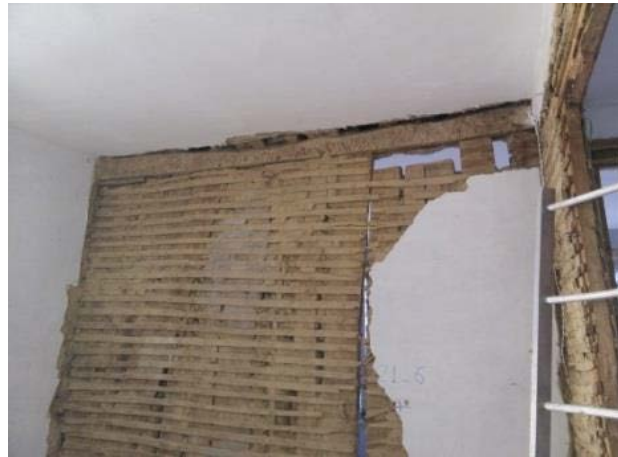
Figura 12: Parede interior de tabique do Ed.1 (Fernandes C., 2016)

As paredes interiores de tabique do Ed.1, Figura 12, para além de serem de compartimentação, desempenhavam um papel de grande importância na estabilidade estrutural do edifício, uma vez que grande parte delas serviam de suporte à estrutura dos pavimentos (constituídos por vigamentos de madeira maciça como se ilustra na Figura 13). De um modo geral, as paredes de tabique deste edifício apresentavam um processo construtivo (tipo e dimensões dos elementos) bastante similar.

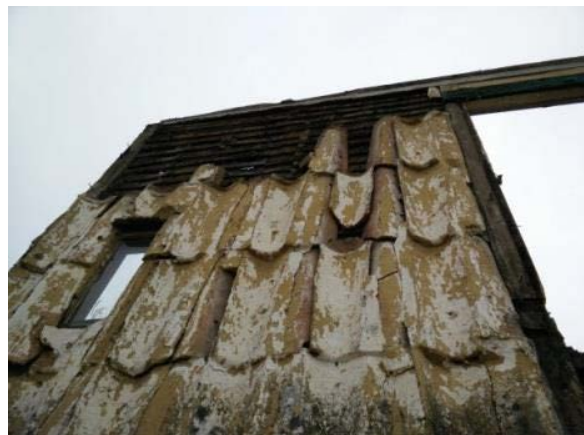
Figura 14: Utilização de telha cerâmica como revestimento exterior de uma parede de tabique do Ed.1 (Fernandes C., 2016)

O revestimento exterior deste edifício era constituído por diversos materiais, podendo encontrar-se telhas fixas às tabuas costaneiras por pregagem (Figura 14) ou uma argamassa terrosa. Existia uma zona com argamassa cimentícia (Figura 15), aplicada diretamente sobre o tabique.

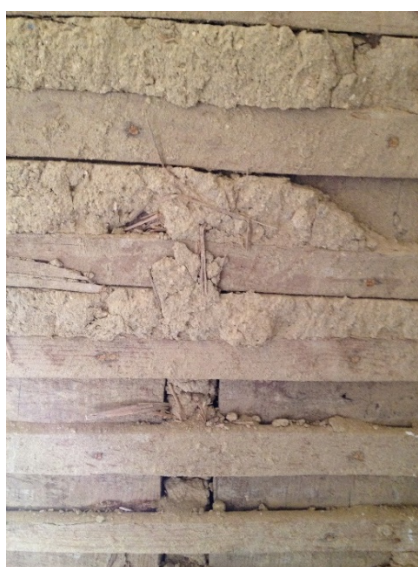
Figura 18: Parede de tabique preenchida e revestida integralmente com argamassa de terra e palha do Ed.2

O revestimento deste edifício era realizado com argamassas tradicionais, terrosas com adição de cal e com adição de palha (Figura 18), e pintadas ou revestidas a papel.

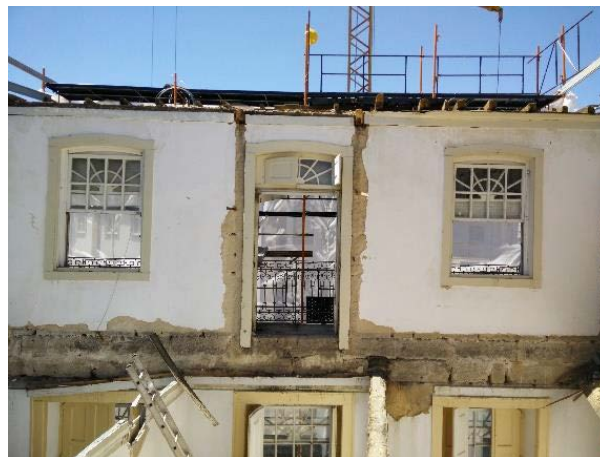
Figura 20: Parede exterior do Ed.3 em alvenaria de pedra (Fernandes C., 2016)

As paredes exteriores deste edifício, visíveis nas Figuras 20 e 21, eram constituídas predominantemente por alvenaria de pedra de granito, observando-se algumas zonas com alvenaria de tijolo cerâmico maciço e com paredes de tabique.

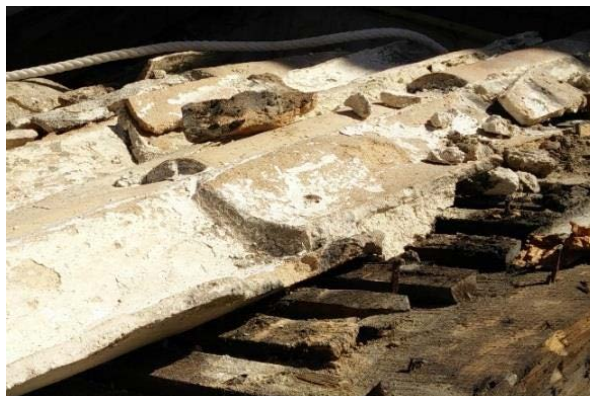
Figura 22: Telha e argamassa como revestimento exterior do Ed.3 (Fernandes C., 2016)

As paredes de tabique eram revestidas interiormente com uma argamassa tradicional que apresentava uma cor clara e palha. Na face exterior, em alguns locais, era utilizada a telha cerâmica (Figura 22), que servia de revestimento às paredes argamassadas.

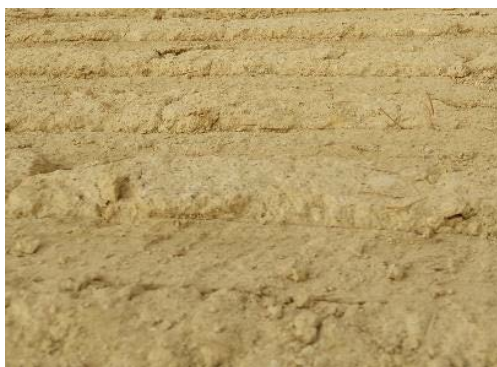
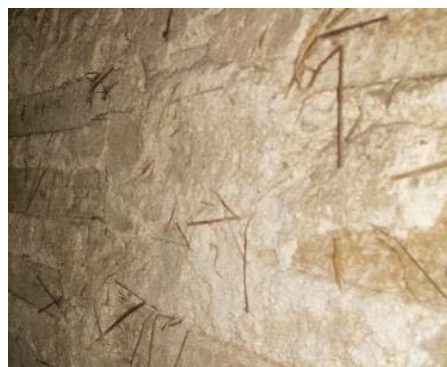
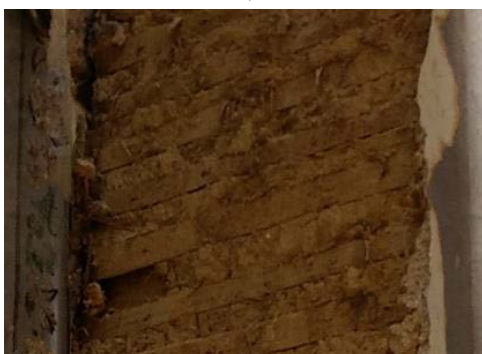
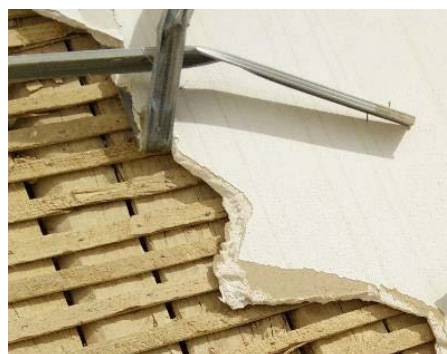
Figura 23: Diferentes tipos de revestimentos utilizados nas paredes interiores de tabique do Ed.3 (Fernandes C., 2016)

As paredes interiores de tabique, Figura 23, eram revestidas, na sua maioria, por argamassas terrosas pintadas. Observaram-se também algumas revestidas com argamassa de tipo argiloso.

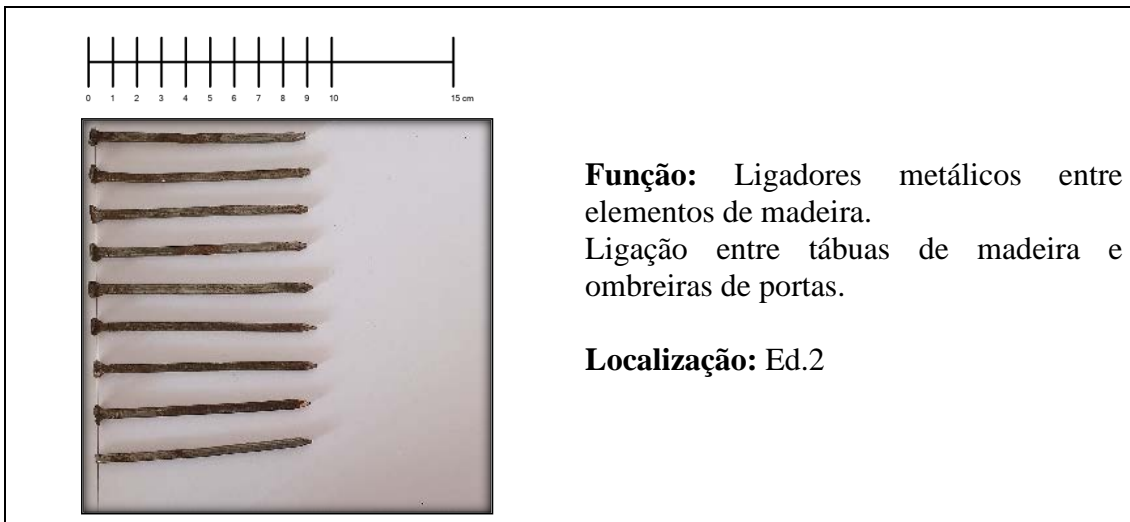
Figura 26: Ligadores metálicos de ligação entre tábuas de madeira e ombreiras de portas do Ed.2

iii) **Ligadores utilizados na ligação entre tábuas de madeira e ombreiras – L3**

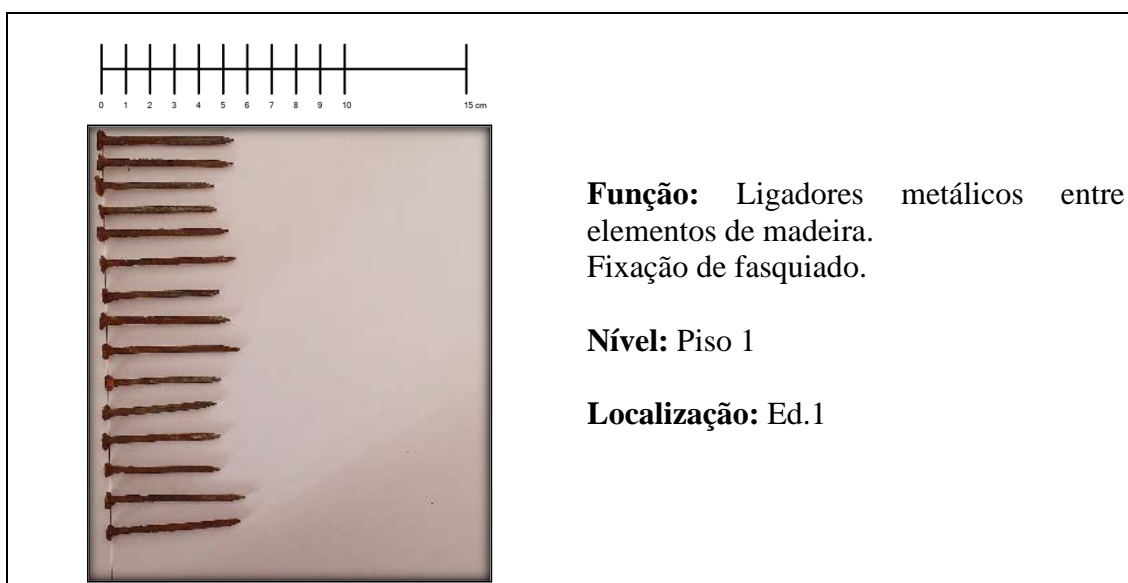
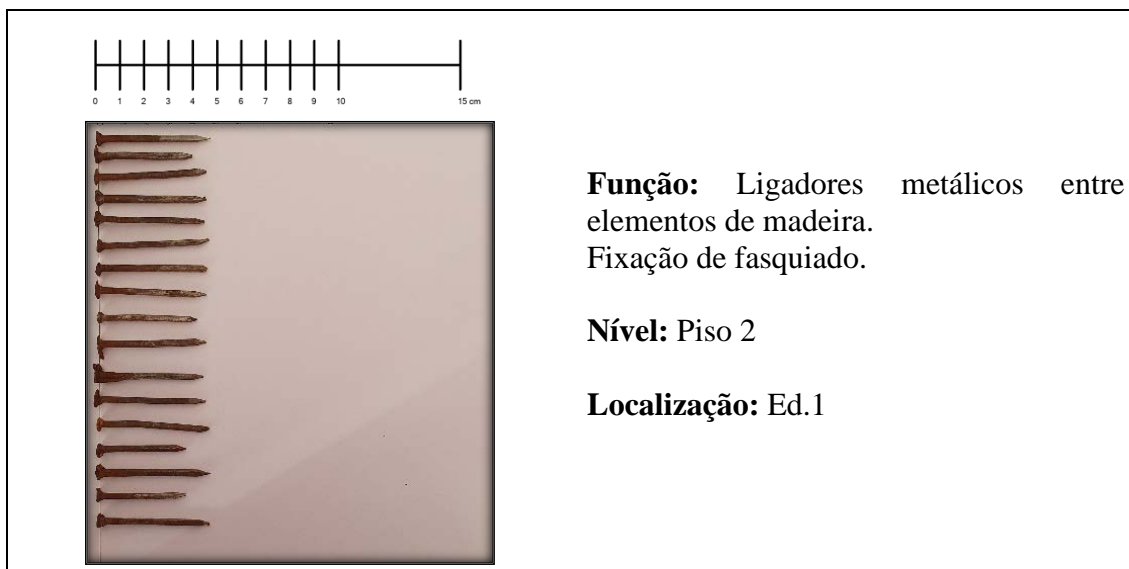
vi) **Ligadores utilizados para fixação de fasquiado – L6**

Figura 29: Ligadores metálicos de fixação de fasquiado do Ed.1, piso 0

Figura 30: Ligadores metálicos de fixação de fasquiado do Ed.1, piso 1

Figura 31: Ligadores metálicos de fixação de fasquiado do Ed.1, piso 2

Figura 32: Ligadores metálicos de fixação de fasquiado do Ed.1, piso 3

Figura 33: Ligadores metálicos de fixação de fasquiado do Ed.3

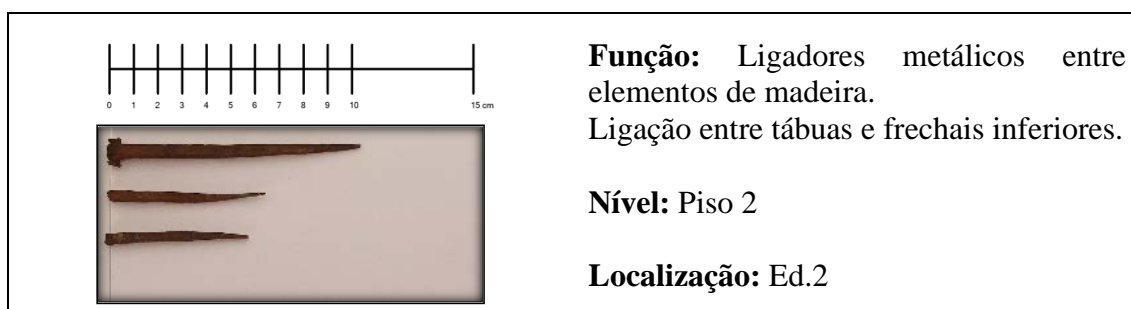
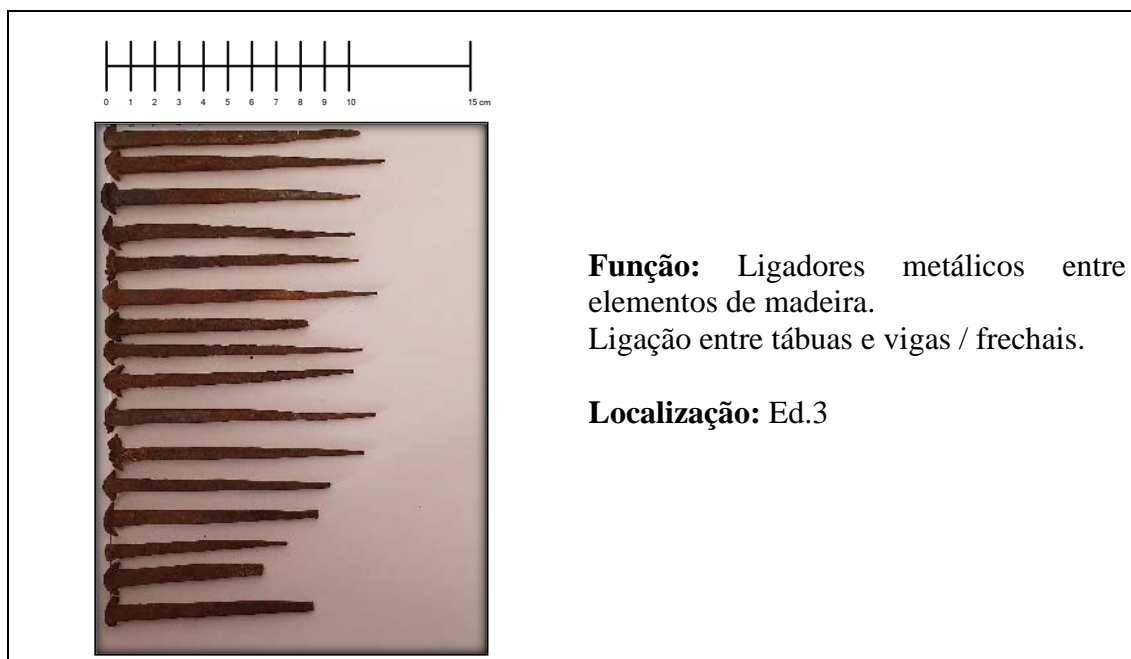
vii) Ligadores utilizados para ligações entre tábuas e vigas / frechais – L7

Figura 34: Ligadores metálicos de ligação entre tábuas e vigas / frechais do Ed.2

Figura 35: Ligadores metálicos de ligação entre tábuas e frechais inferiores do Ed.2, piso 2

Figura 36: Ligadores metálicos de ligação entre tábuas e vigas / frechais do Ed.3

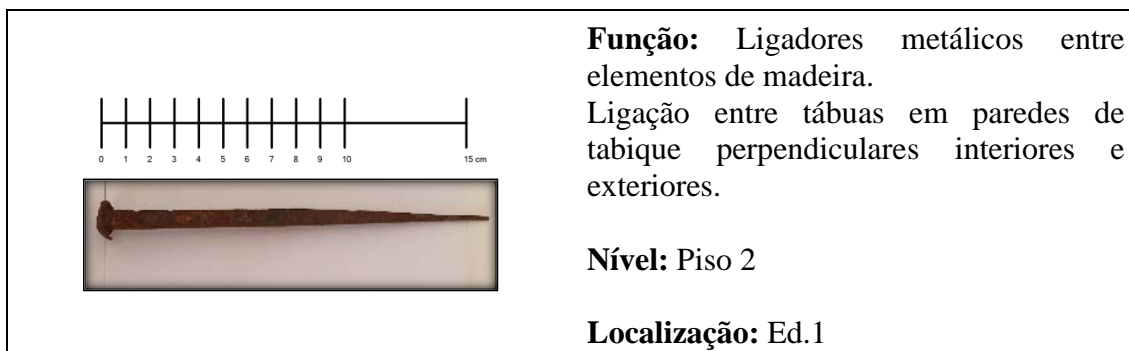
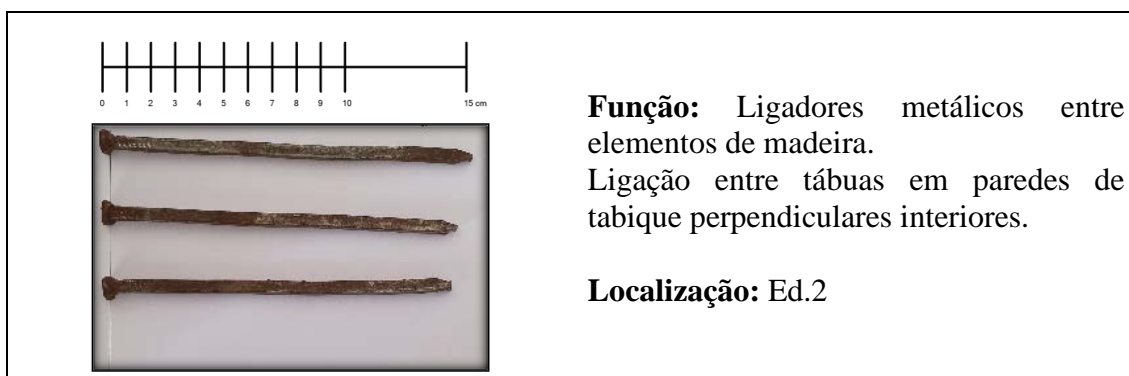
viii) **Ligadores utilizados para ligações entre tábuas em paredes de tabique perpendiculares – L8**

Figura 37: Ligadores metálicos de ligação de tábuas em paredes de tabique perpendiculares interiores e exteriores do Ed.2, piso 2

Figura 38: Ligadores metálicos de ligação de tábuas em paredes de tabique perpendiculares interiores do Ed.2

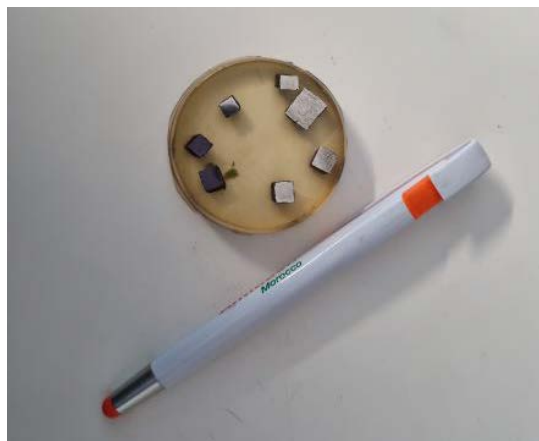
Figura 41: Molde com as amostras com secção longitudinais – Molde 1

Para a realização deste ensaio foram utilizados os moldes que Fernandes C. (2016) preparou. Estes moldes são amostras dos ligadores metálicos (secção transversal e secção longitudinal) imersos em resina epoxídica. Foi usado um dos moldes obtidos através de um corte longitudinal aos ligadores, que contém 7 amostras, molde 1 (Figura 41), correspondentes às extremidades dos provetes ensaiados à tração (secções que não foram sujeitas a esforços de tração) e também o molde correspondente a um corte segundo a secção transversal dos ligadores e que contém duas amostras, molde 2 (Figura 42).

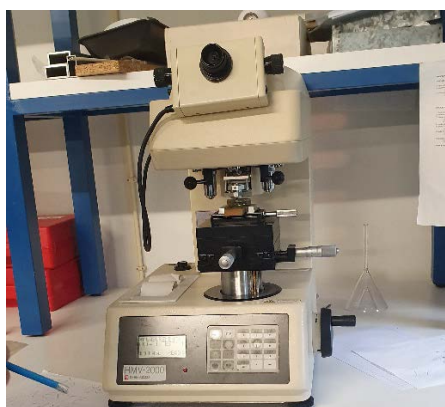
Figura 44: Aparelho utilizado para o ensaio de microdureza de Vickers

seguida, utilizou-se um microdurómetro (Figuras 44 e 45) e realizaram-se dez indentações em cada amostra, cinco em zonas sem inclusões e cinco em zonas com inclusões. As indentações efetuadas foram distribuídas uniformemente pela área da respetiva amostra com o objetivo de determinar o número de Vickers. Tendo em consideração a heterogeneidade dos ligadores metálicos ensaiados, optou-se por determinar a dureza na direção longitudinal e na direção transversal com e sem inclusões.

O número de Vickers foi obtido através da medição da distância entre as arestas de um polígono em forma de pirâmide provocado pela indentação.

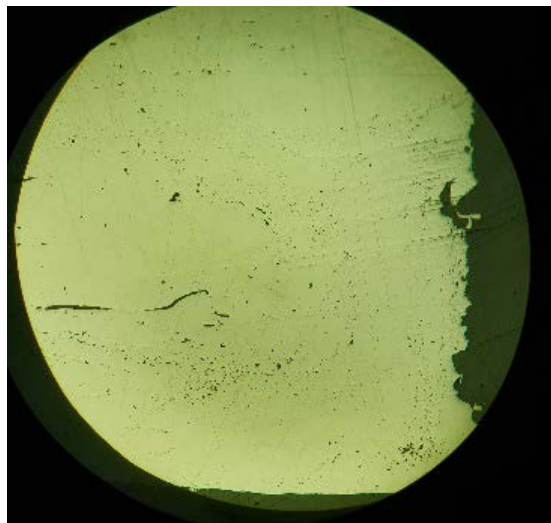
Nas Figuras 50 e 51 é possível observar as amostras com uma ampliação de 5 vezes.

Figura 50: Vista ao microscópio da secção transversal

Figura 51: Vista ao microscópio da secção longitudinal

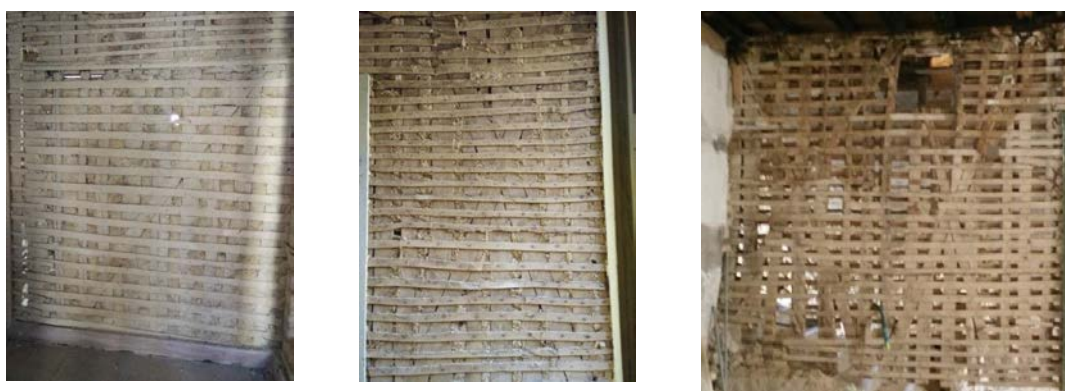
Figura 60: Exemplos de paredes de tabique com tábuas na diagonal (Fernandes C., 2016)

De acordo com Fernandes C. (2016), foi possível observar vários tipos de técnicas de construção de paredes de tabique, algumas sem aberturas, mas a maior parte com aberturas para portas ou janelas. Na Figura 59 podemos observar uma parede de tabique com uma abertura e uma outra sem abertura. As paredes de tabique apresentavam uma grande diversidade, quer no seu processo construtivo quer nas características geométricas dos seus elementos, podendo esta diversidade ser justificada pelas matérias-primas à disposição do construtor há data da sua construção, pelas ferramentas existentes na época e pelo poder económico do dono de obra. As paredes de tabique podem ser simples ou duplas e consistem, fundamentalmente, na colocação de tábuas ao alto (uma ou duas camadas, que levam à sua classificação) com folgas variáveis preenchidas por argamassas de enchimento e de revestimento. Normalmente a argamassa de revestimento possuía uma construção mais cuidada. Eram realizadas com materiais terrosos com adição de palha ou cal, de acordo com a sua época de construção. Observa-se que em alguns exemplares foram colocadas tábuas diagonais que teriam uma função de travamento do conjunto. Em alguns casos foram encontradas paredes duplas, em que uma das fiadas era constituída também por tábuas diagonais. Na Figura 60 podemos observar alguns exemplos de paredes de tabique com tábuas na diagonal.
