# Instituto Politécnico de Viseu

Escola Superior de Tecnologia e Gestão de Viseu

O principal objetivo desta dissertação é dar a conhecer alguns edifícios localizados no Centro Histórico de Viseu, incidindo sobretudo nas paredes de tabique e na sua interação com a restante estrutura.

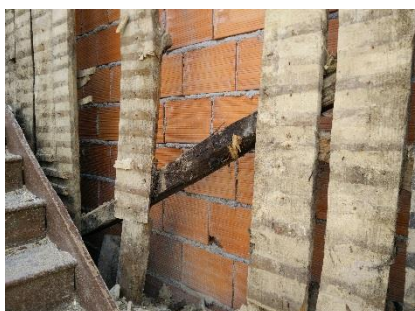
Figura 2-3: Pormenor Viga inclinada pertencente a estrutura de cobertura antes da ampliação

Na Figura 2-3 é visível uma viga de madeira inclinada, que faria parte da estrutura de apoio à cobertura antes da ampliação do edifício através da construção dos últimos pisos elevados.

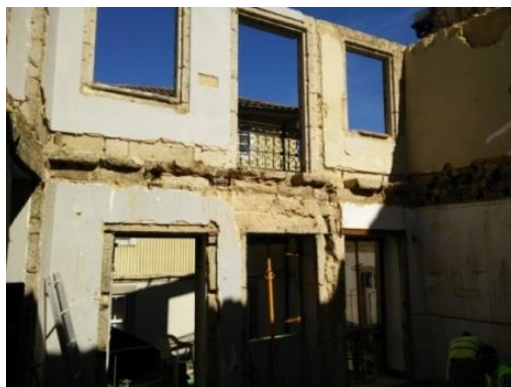
Figura 2-5: Alvenaria dos pisos 0 e 1 (Alçado Lateral Esquerdo)

No decorrer do acompanhamento dos trabalhos de demolição / reabilitação realizados no edifício constatou-se que todas as paredes exteriores dos primeiros 3 pisos do edifício (piso -1, 0 e 1) eram constituídas por alvenaria de pedra.

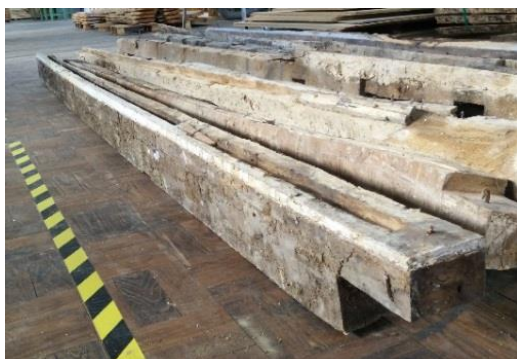
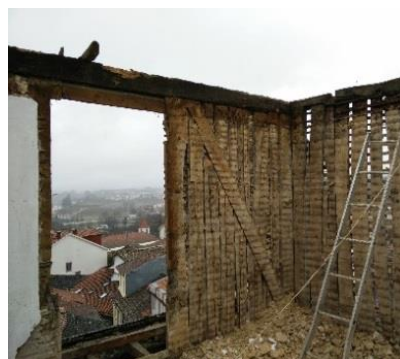
Figura 2-6: Parede de tabique exterior e frechal em castanho

As paredes exteriores, enquanto estruturas individuais, quando comparadas com as paredes interiores, não apresentavam diferenças dimensionais significativas dos seus elementos constituintes (ver capítulo 3). No entanto, nas paredes exteriores a madeira utilizada nos frechais era de qualidade superior (castanho) (Figura 2-6) à utilizada nos frechais das paredes interiores (pinho). Essa característica pode ser justificada pelo facto dessas paredes se encontrarem mais expostas a agentes de degradação vindos do exterior (atmosféricos, biológicos) e conseqüentemente, seria necessário garantir que o tipo de madeira utilizado nesses elementos era menos suscetível a sofrer com essa exposição.

a) Frechal em castanho

b) Parede de tabique exterior com frechal em castanho

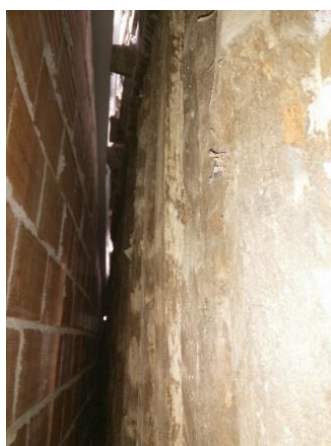
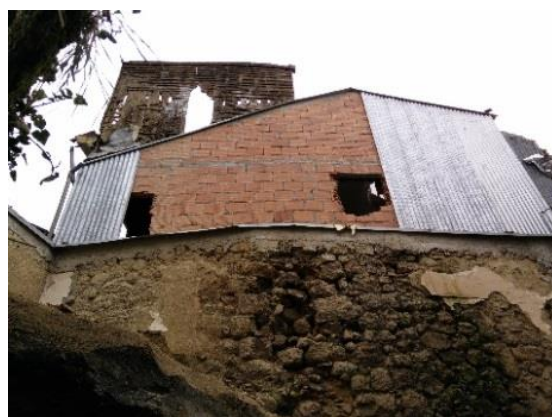
Figura 2-7: Parede dupla e aspeto geral do alçado lateral direito

No alçado lateral direito, com começo ao nível do piso 2, existia uma parede de tabique ‘protegida’ por uma parede de tijolo cerâmico furado que distava da primeira cerca de 20 centímetros, sendo o espaço selado superiormente por um rufo (Figura 2-7).

Uma vez que se sabe que até há pouco tempo, uma das faces do piso colapsado do edifício contíguo partilhava a parede meeira com o Ed.1, é de crer que a parede de tijolo tenha sido a solução encontrada para salvaguardar a parede de tabique após o colapso.

a) Parede dupla (tabique + alvenaria de tijolo furado)

b) Aspeto geral da parede meeira

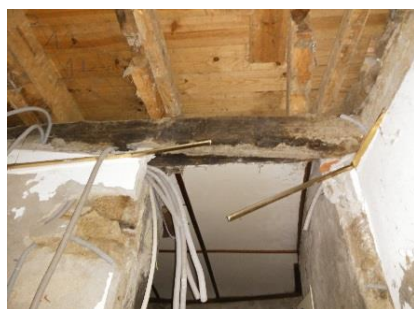
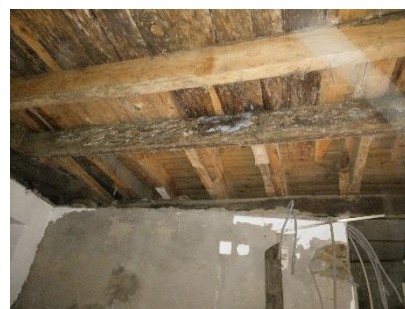
Figura 2-8: Parede interior de alvenaria existente no Piso -1

No que concerne às paredes interiores, apenas se verificou a existência de uma parede em alvenaria de pedra. Essa parede de alvenaria situava-se, sensivelmente, a meio vão e era paralela à fachada principal, desenvolvendo-se ao longo do pé direito do Piso -1 (Figura 2-8).

Presume-se que a sua existência e localização se justifique pela necessidade de um elemento de elevada rigidez capaz de dissipar as cargas existentes na zona central do edifício e provenientes dos pisos superiores.

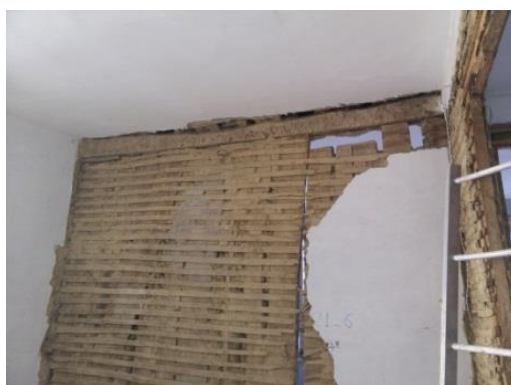
Figura 2-9: Parede interior de tabique do Ed.1

Durante o acompanhamento dos trabalhos de demolição parcial do Ed.1, verificou-se que as paredes interiores de tabique, para além de desempenharem um papel em termos de compartimentação do edifício detinham também uma enorme importância em termos da estabilidade estrutural do edifício.

De um modo geral, as paredes de tabique do Ed.1 apresentavam um ‘esqueleto’ (estrutura de madeira) bastante similar. Na Figura 2-9 pode observar-se uma das paredes de tabique existentes no edifício.

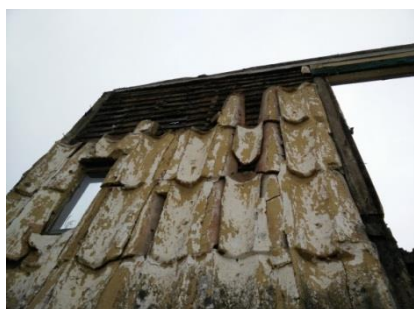
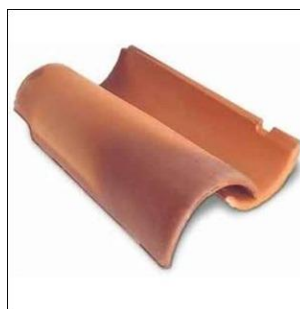
Figura 2-10: Utilização telha cerâmica como revestimento exterior de uma parede de tabique

No alçado posterior e alçado lateral direito, ao nível do piso 3 do edifício, utilizaram-se telhas fixas às tábuas costaneiras por pregagem. A sobreposição das telhas era feito de acordo com o método capa canal. Basicamente este método consiste na aplicação de telhas

canudo, em filas verticais, intercaladas segundo o plano horizontal de acordo com a Figura 2-10.

a) Alçado Posterior do Edifício – Piso 3

b) Método capa canal

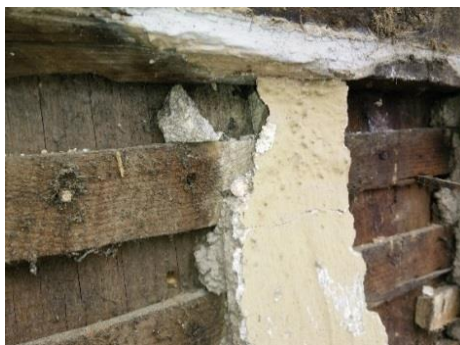
Figura 2-11: Argamassa de cimento existente no alçado posterior

No alçado posterior, ao nível do piso 2, observou-se a existência de uma argamassa de cimento aplicada diretamente sobre o tabique. Essa argamassa, que constituía um trabalho de reparação posterior à aplicação da telha cerâmica, já se encontrava degradada, existindo zonas onde a madeira estava completamente exposta ao exterior (Figura 2-11).

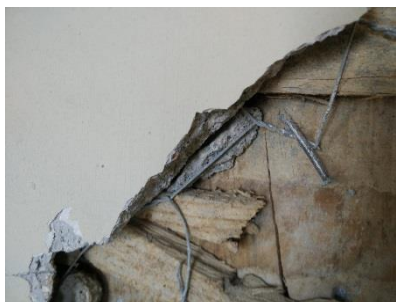
Figura 2-12: Tabique revestido com argamassa de cimento aderida com malha de galinheiro

As restantes paredes exteriores de tabique tinham como revestimento uma argamassa à base de cimento, nitidamente de melhor qualidade que a utilizada no alçado posterior. É de notar que nessas paredes, para além da argamassa de cimento propriamente dita, era utilizada malha de galinheiro fixa ao tabique por pregagem nas tábuas verticais (Figura 2-12).

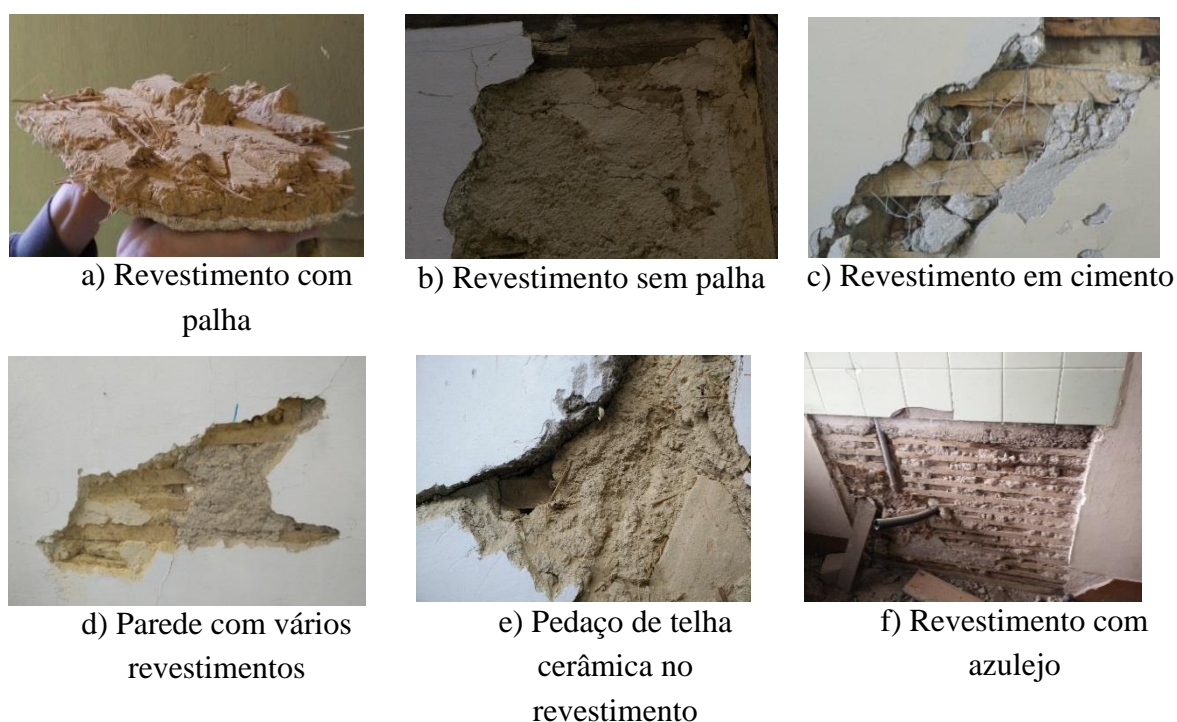
Figura 2-13: Revestimentos das paredes interiores de tabique do Ed.1

Na Figura 2-13.c) observa-se uma parede em tabique com revestimento em cimento reforçado com malha de galinheiro que terá sido uma solução de reabilitação utilizada nas paredes que se foram degradando, embora se tenha constatado que a referida malha nem sempre foi utilizada.

Por último, destacam-se duas situações observadas, nomeadamente o caso de uma reabilitação parcial onde o revestimento variava ao longo da própria parede (Figura 2-13.d) e o caso de pedaços de telha cerâmica embebidos no revestimento de origem terrosa (Figura 2-13.e). É de referir que no segundo caso, os pedaços de telha cerâmica foram encontrados predominantemente no espaço existente entre tábuas verticais, também designado por enchimento.

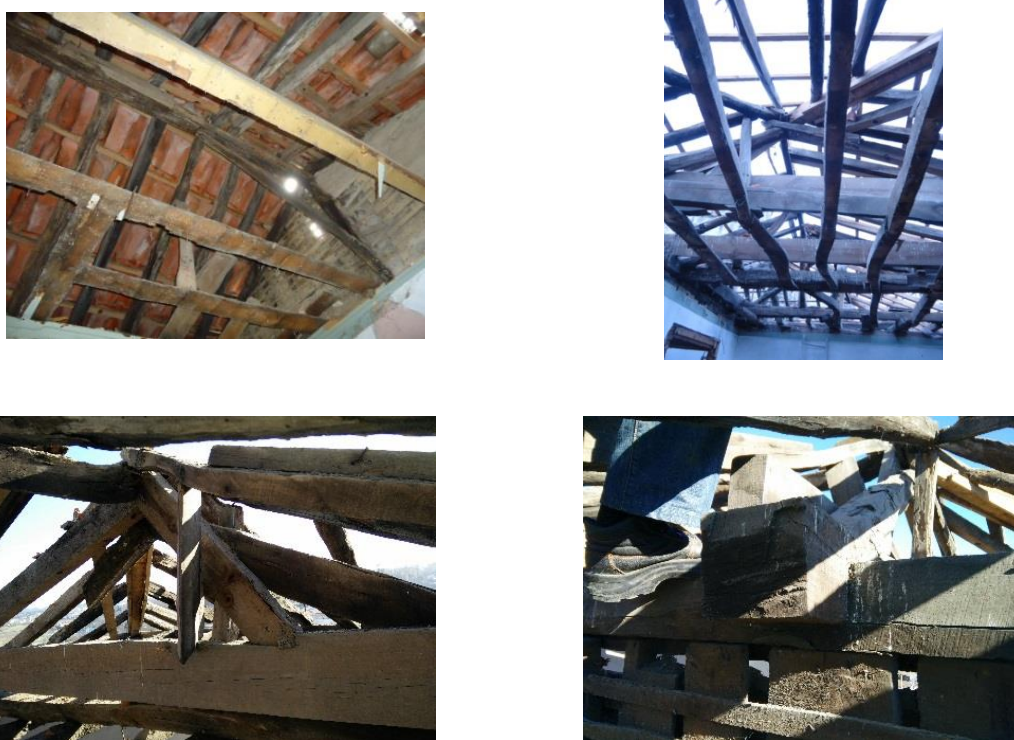
Figura 2-15: Pormenores estrutura da cobertura

Na Figura 2-15 é possível observar alguns pormenores que retratam o sistema construtivo que compõe a estrutura de cobertura, constituída por elementos bastante irregulares e com ligações entre os vários elementos bastante confusa.

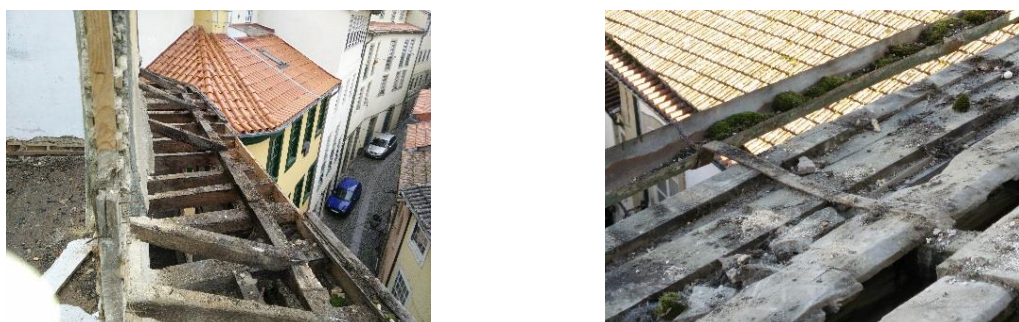
Uma vez que o 3º piso tinha uma área inferior ao 2º piso, foi construído um beirado que aproveitava a chegada das vigas de suporte do pavimento até ao frechal da parede de tabique do piso 2. Sobre essas vigas foi apoiado um outro elemento de madeira que funcionava como cinta, que por sua vez servia de suporte a caibros colocados com uma determinada inclinação e que ligavam à parede de tabique do Piso 3 (Figura 2-16.a)). Por último, ripas fixadas aos caibros, asseguravam o suporte da telha bem como a fixação das caleiras através de elementos metálicos (Figura 2-16.b)).

a) Estrutura do beirado

b) Pormenor do beirado: ripas e fixação metálica

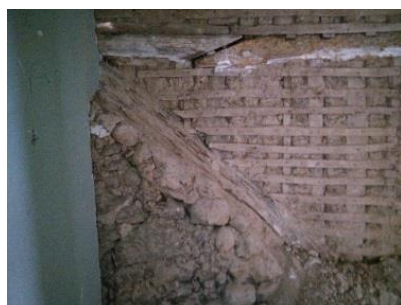
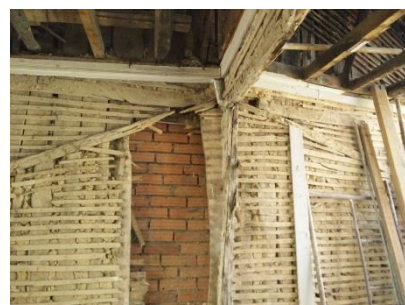
Figura 2-18: Pormenores indicativos de ampliação do Ed.2 ao longo da sua vida útil

Durante as visitas ao edifício foi possível observar sinais de ampliação em altura do edifício ao longo dos anos, prática bastante comum à época (Figura 2-18).

a) Pormenor ampliação através de construção de parede de tabique

a) Pormenor ampliação através de sobreposição de paredes de tabique

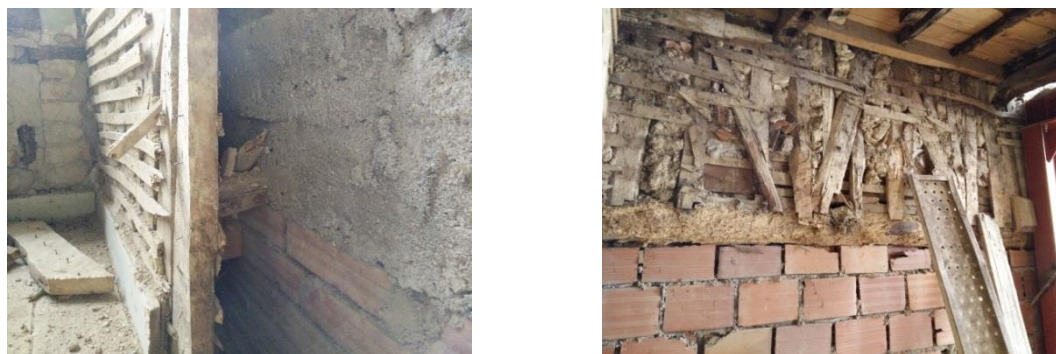
Figura 2-20: Pormenores paredes laterais Ed.2

A fachada principal do edifício era constituída por alvenaria de pedra nos pisos 0 e 1, por tijolo maciço cozido no piso 2 e por tabique no último piso. A fachada posterior do edifício era materializada por alvenaria de pedra nos dois primeiros pisos e em parte do 2º piso. As restantes zonas dessa fachada eram constituídas por paredes de tabique. As paredes laterais à semelhança das fachadas principal e posterior iniciavam-se em alvenaria, sendo posteriormente substituídas por paredes de tabique (Figuras 2-20). Verificou-se ainda que a parede de tabique do alçado lateral esquerdo encontrava-se ligada a uma parede meira de tijolo maciço cozido (Figura 2-20).

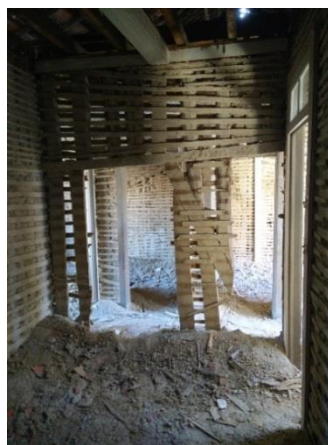
Figura 2-21: Paredes de tabique com frechal a meio vão

Constatou-se que as paredes interiores do edifício, com exceção de um núcleo de alvenaria de pedra existente no rés-do-chão, na zona da caixa de escadas, eram paredes de tabique. Constatou-se ainda que algumas das paredes dos pisos 2 e 3 apresentavam os frechais desencontrados dos níveis do pavimento (Figura 2-21).

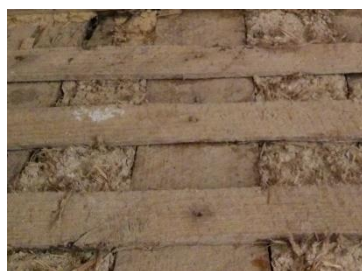
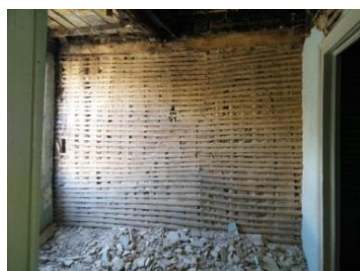
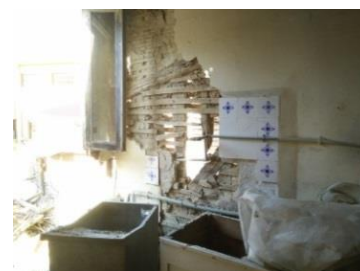
Figura 2-22: Tipos de revestimentos e enchimentos observados no Ed.2

Relativamente aos materiais utilizados como revestimento das paredes de tabique verificou-se que o enchimento, independentemente do revestimento utilizado, era sempre concretizado recorrendo às argamassas tradicionais das paredes de tabique, designadamente à base de terra e palha.

Por sua vez, os revestimentos identificados variaram entre argamassa à base de terra e palha com um acabamento de espessura reduzida com uma argamassa de aspeto calcário (Figura 2-22.a)), cimento (Figura 2-22.b)) e azulejo aplicado sob uma base cimentícia (Figura 2-22.c)).

a) Paredes de tabique revestidas integralmente com argamassa de terra e palha

b) Paredes de tabique com enchimento em argamassa tradicional e revestimento em cimento

c) Paredes de tabique com enchimento em argamassa tradicional e revestimento com azulejo

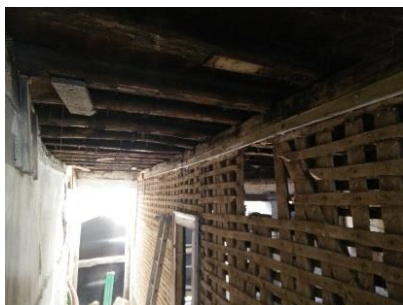
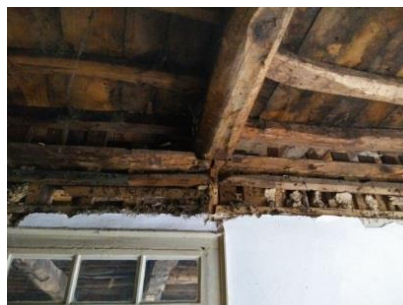
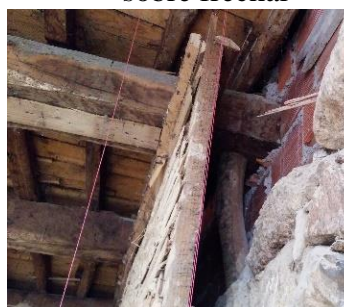
Figura 2-23: Pormenores pavimentos do Ed.2

Os pavimentos, constituídos por soalho de madeira, eram compostos por vigas principais, igualmente de madeira, que se desenvolviam paralelamente à fachada principal e apoiavam nas paredes laterais, sendo que nalguns pisos, a meio vão, os frechais das paredes interiores de tabique, perpendiculares a essas vigas, funcionavam como apoio intermédio (Figura 2-23.b)). Também perpendicularmente às vigas principais desenvolviam-se as vigas de suporte do soalho que apoiavam sobre as primeiras, ou nas zonas extremas, na alvenaria ou no tabique. Na Figura 2-23.d) ilustra-se um pormenor de uma forma de apoio de vigas em paredes extremas, utilizando um elemento em madeira que cobre a diferença de cota entre a parede de alvenaria e a viga, encaminhando carga da viga para a alvenaria. Não tendo sido possível confirmar, a viga parece encaixar na parede de tijolo.

a) Vigamento do Ed.2

b) Viga principal apoiada sobre frechal

d) Apoio das vigas de suporte em parede de tabique

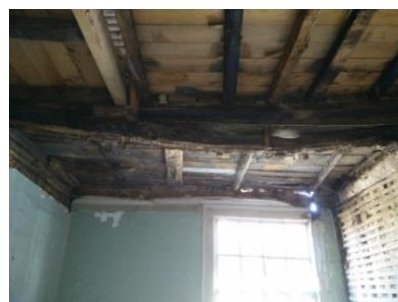
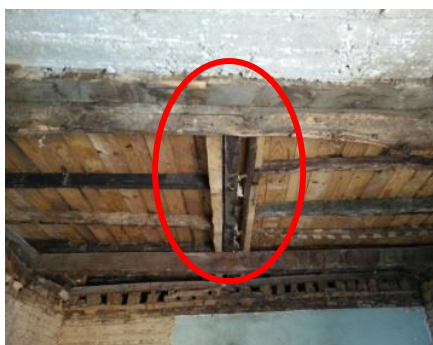
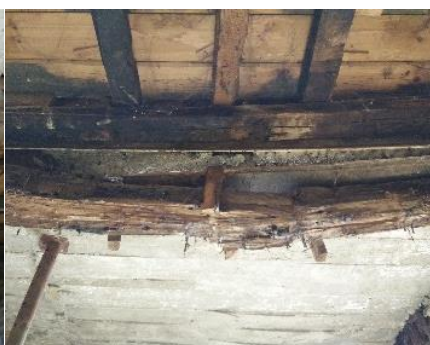
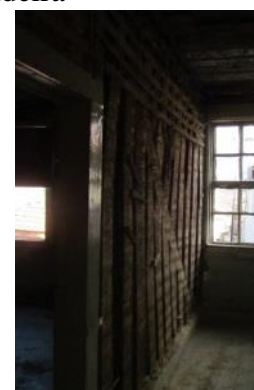
Figura 2-24: Pormenores da laje de betão

Tal como já foi referido, ao nível do 3º piso do edifício existia uma varanda. Embora esta resultasse de um recuo da parede de fachada, o pavimento nessa zona especifica era em betão, criando-se na zona de transição desse elemento, uma compatibilização entre dois materiais construtivos pouco comum (Figura 2-24.a)). Na Figura 2-24.b) é possível observar a viga que delimita a transição betão-madeira e que ao mesmo tempo recebe a carga da parede de fachada do piso superior com uma flexão bastante significativa. Ainda na mesma figura podem observar-se elementos que aparentam ser tábuas de soalho utilizados como uma espécie de cofragem permanente do betão.

Na figura 2-24.c) exibe-se um pormenor de barrotes de madeira colocados perpendicularmente à fachada, possivelmente com o intuito de efetuar um travamento da laje de betão e da própria estrutura do pavimento de madeira adjacente (impedindo rotações).

Por último, nas figuras 2-24.d) e 2-24.e) pode observar-se o que aparenta ser um assentamento da própria laje, relativamente aos elementos de madeira, e a deformação de uma das paredes de tabique sobre a qual a laje apoiava.

b) Transição betão-madeira

c) Pormenor do pavimento de madeira, junto ao betão

d) Pormenor da cedência da viga de madeira

e) Deformação do tabique

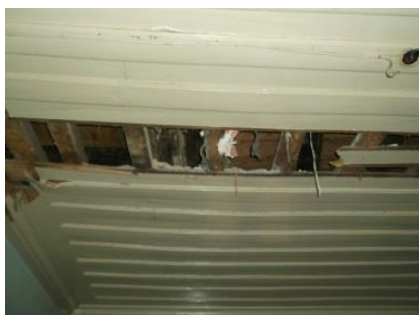
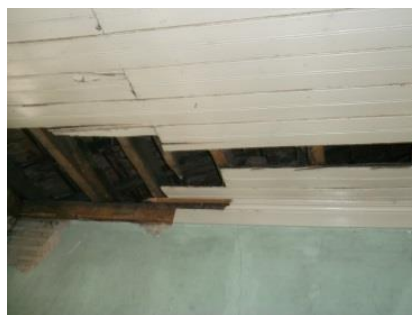
Figura 2-25: Pormenores estrutura do teto do Ed.2

Relativamente aos tetos, estes eram constituídos por um revestimento em tabuado de madeira, que geralmente estava ligado a vigas de menor dimensão que por sua vez eram fixas por pregagem às vigas principais (Figura 2-.25.a)). No caso específico do desvão da cobertura, o revestimento do teto era fixo diretamente às vigas de cobertura.

a) Pormenor do teto

b) Pormenor do teto

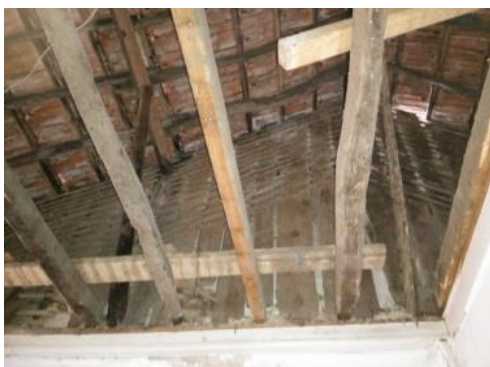
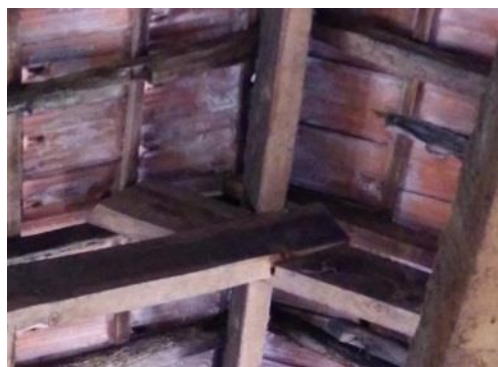
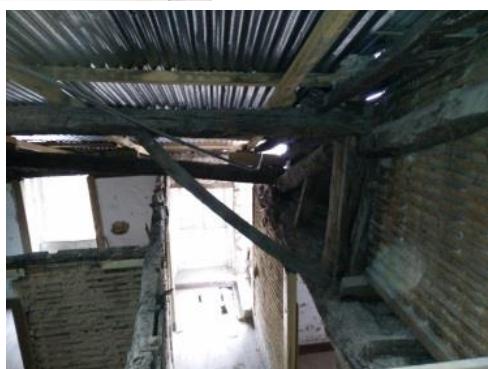
Figura 2-26: Pormenores construtivos da cobertura do Ed.2

Por último, a estrutura da cobertura, tal como a estrutura dos pavimentos, era apoiada nas laterais do edifício. No denominado ‘núcleo principal’ a estrutura de madeira formava duas vertentes e era revestida por telha cerâmica, verificando-se que o fasquio da parede de tabique do desvão da cobertura de uma das fachadas laterais estava colocado paralelamente às vertentes da cobertura (Figura 2-26). A área restante era revestida com chapas metálicas. No entanto, a estrutura de suporte era de madeira, alguma da qual manifestamente mais recente do que a observada no ‘núcleo principal’ (Figura 2-26).

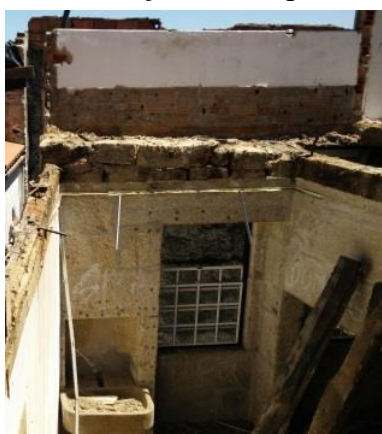
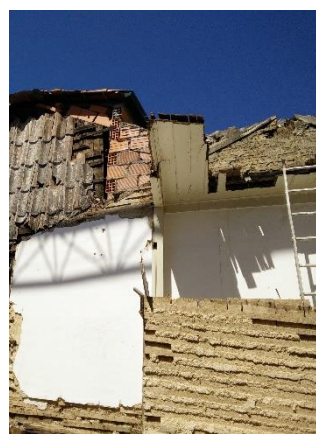
Figura 2-28: Paredes exteriores do Ed.3

Na construção das paredes exteriores do edifício foram utilizados vários materiais distintos (Figura 2-28). Predominava a alvenaria de pedra, que foi utilizada em toda a extensão da fachada principal. Na fachada posterior, até à cota do pavimento do piso 3 a parede era de alvenaria de pedra, sendo a restante executada em tijolo cerâmico maciço. No alçado lateral direito a parede era de alvenaria de pedra até ao piso 4, sendo complementado por uma zona em tijolo maciço. No alçado lateral esquerdo era em alvenaria de pedra até ao piso 2, existindo nos restantes pisos paredes de tabique.

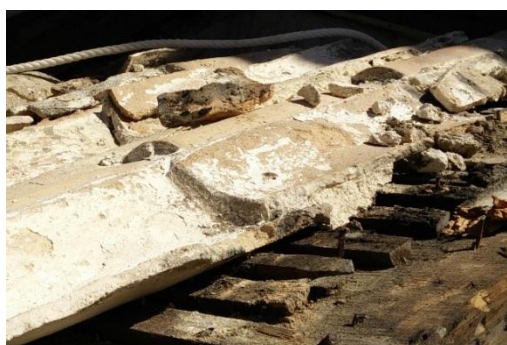
Figura 2-29: Telha e argamassa utilizadas como revestimento exterior

As paredes exteriores em tabique eram revestidas interiormente por argamassa tradicional, que apresentava uma cor clara e pequenas quantidades de palha na sua constituição. Do seu lado exterior era utilizada telha (Figura 2-29), recorrendo ao método mencionado na descrição do Ed.1 com aplicação de argamassa entre as tábuas verticais e os espaços deixados pelas telhas.

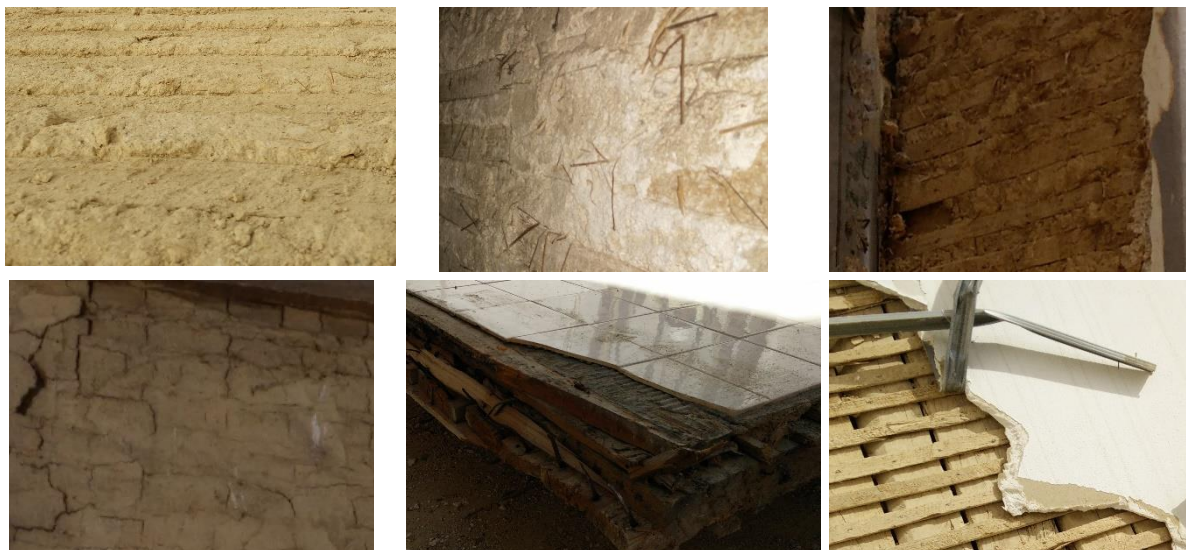
Figura 2-30: Diferentes tipos de revestimento utilizados nas paredes interiores de tabique do Ed.3

As paredes interiores, tanto quanto foi possível observar, eram maioritariamente revestidas com argamassas terrosas. Foram identificadas argamassas com e sem palha, de cor mais escura e mais clara, e numa das paredes, argamassa sem palha com um aspeto argiloso (imagem do canto inferior esquerdo da Figura 2-30). Também se observaram paredes revestidas com azulejo e gesso cartonado (Figura 2-30).

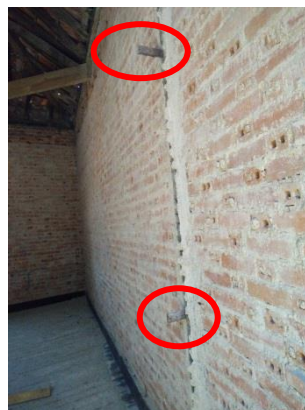
Figura 2-33: Soluções construtivas distintas observadas no Ed.4

Com um total de quatro pisos (cave, rés-do chão e dois pisos elevados), o edifício apresentava duas zonas distintas. Uma onde predominava a alvenaria de pedra (Figura 2-33.a)) e outra onde a alvenaria de pedra era substituída por alvenaria de tijolo (Figura 2-33.b)), sendo possível que esta última tenha sido construída numa fase posterior. Em ambos os casos existiam paredes de tabique que neste edifício teriam fundamentalmente um papel de compartimentação. Ainda na Figura 2-33.b) é possível observar duas chapas metálicas que efetuam a ligação entre o tabique e a alvenaria de tijolo.

b) Alvenaria de tijolo e chapas metálicas

Relativamente às paredes exteriores, estas alternavam entre alvenaria de pedra e alvenaria de tijolo cerâmico (ver Figuras 2-33 e 2-34). A pedra era predominante, sendo o material utilizado em todas as paredes de alvenaria da cave e rés-do-chão. O tijolo cerâmico foi observado no Piso 1, mais especificamente na zona do edifício que aparenta ter sido construída numa fase posterior.

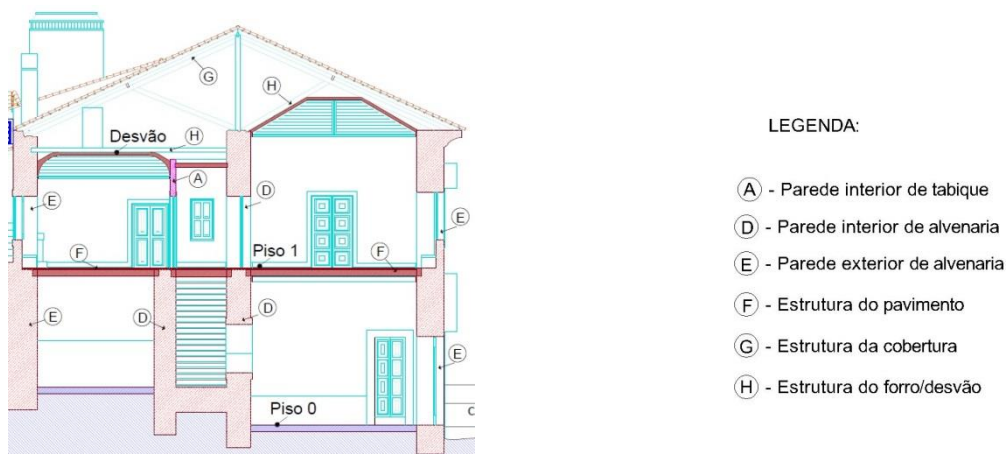
Figura 2-34: Identificação em corte dos principais elementos caracterizados (Ed.2)

Apresentam-se de seguida os cortes do edifício (Figura 2-34) com os diferentes elementos de que se falará neste subcapítulo devidamente assinalados.

a) Corte AB

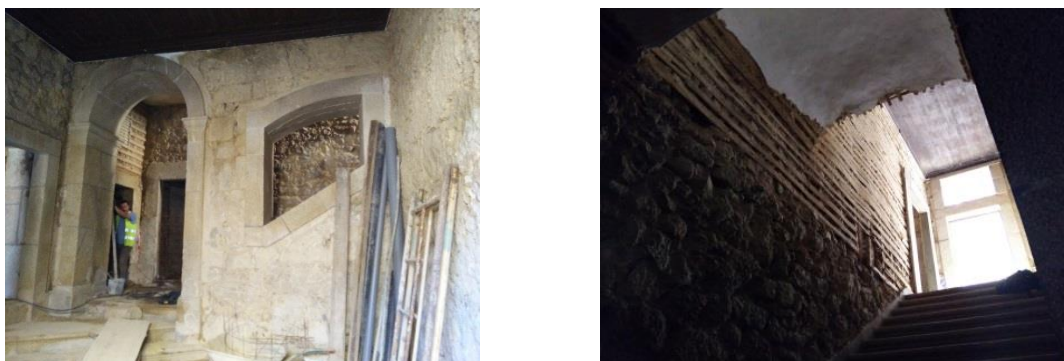
Figura 2-35: Paredes interiores de alvenaria de pedra

Relativamente às paredes interiores (Figura 2-35) verificou-se que existiam diversas paredes interiores de alvenaria de pedra, a maioria das quais terminava à cota do piso 1, sendo que uma delas percorria todo o pé direito do edifício e servia inclusive de apoio à estrutura da cobertura.

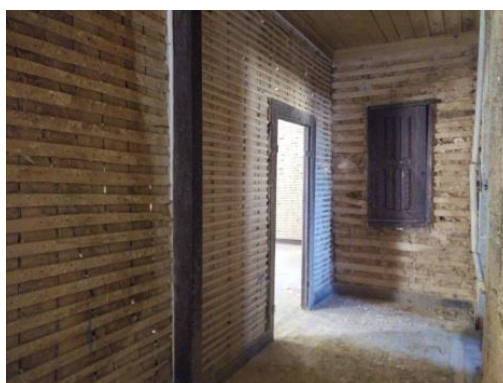
Figura 2-36: Vários tipos de tabique encontrados no Ed.4

As paredes de tabique deste edifício mereceram atenção especial pois constatou-se que existiam paredes de três épocas diferentes, uma vez que apresentavam características visivelmente distintas. Na Figura 2-36 podem observar-se os três tipos de paredes analisadas, lado a lado, correspondendo a da direita (pequeno janelo) à mais antiga, a central (junto à porta) à de idade intermédia e a da esquerda à mais recente.

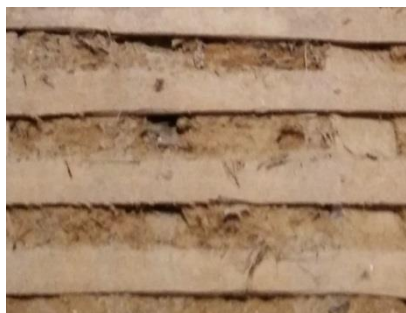
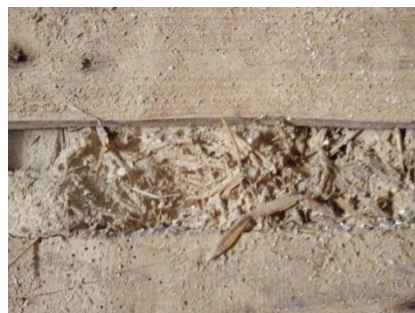
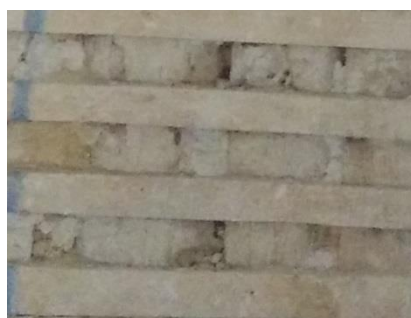
Figura 2-37: Aspeto dos revestimentos das diferentes paredes de tabique existentes no Ed.4

Para além do aspeto geral da parede (Figura 2-37), também a constituição do seu revestimento/enchimento se demonstrou variável em função da sua idade, surgindo também alguns vestígios de cimento em pequenas áreas que terá sido aplicado como medida de reabilitação.

a) Revestimento do tabique mais antigo

b) Revestimento do tabique de idade intermédia

c) Revestimento do tabique mais recente

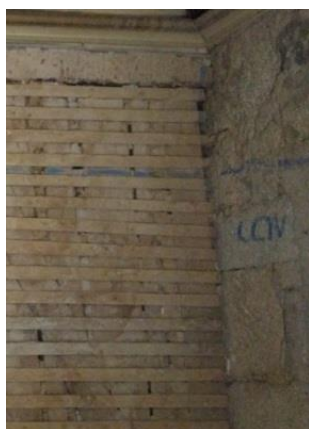
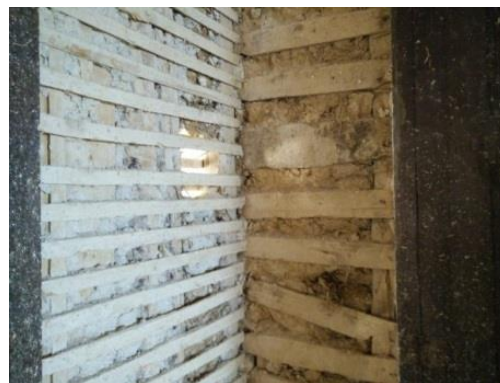
Figura 2-38: Zonas de transição entre paredes ortogonais

Relativamente à ligação entre paredes, para além da já mencionada utilização de chapas metálicas na zona de alvenaria de tijolo, não foi possível observar outros tipos de ligação entre alvenaria e tabique, nem entre os próprios tabiques (Figura 2-38).

a) Encontro alvenaria-tabique

b) Encontro de duas paredes de tabique

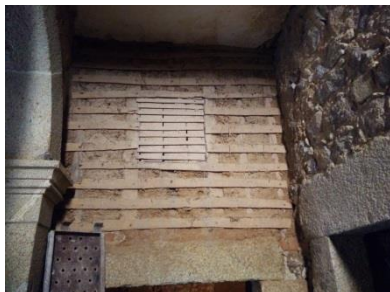
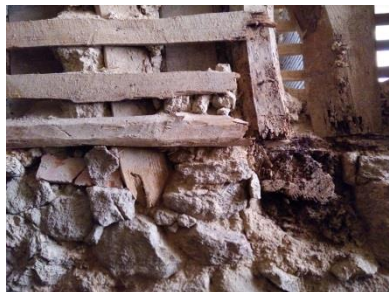
Figura 2-39: Zonas de transição vertical alvenaria-tabique

Foram também observadas algumas situações de transição vertical entre alvenaria e tabique, verificando-se a inexistência de qualquer elemento de transição entre os dois tipos de parede (Figura 2-39).

a) Transição alvenaria-tabique  
(Piso 0)

b) Transição alvenaria-tabique  
(Caixa de escadas)

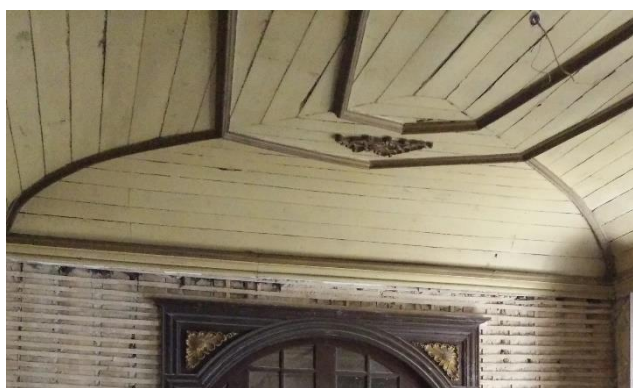
Figura 2-40: Revestimento do teto em ripado de madeira

Os tetos, tanto quanto foi possível observar, eram revestidos em tabuado de madeira adornado (Figura 2-40), à exceção da zona da caixa de escadas, onde foi criada uma estrutura em tabique apoiada nas paredes laterais e cujo objetivo seria diminuir o vão vertical existente naquela zona do edifício (Figura 2-41).

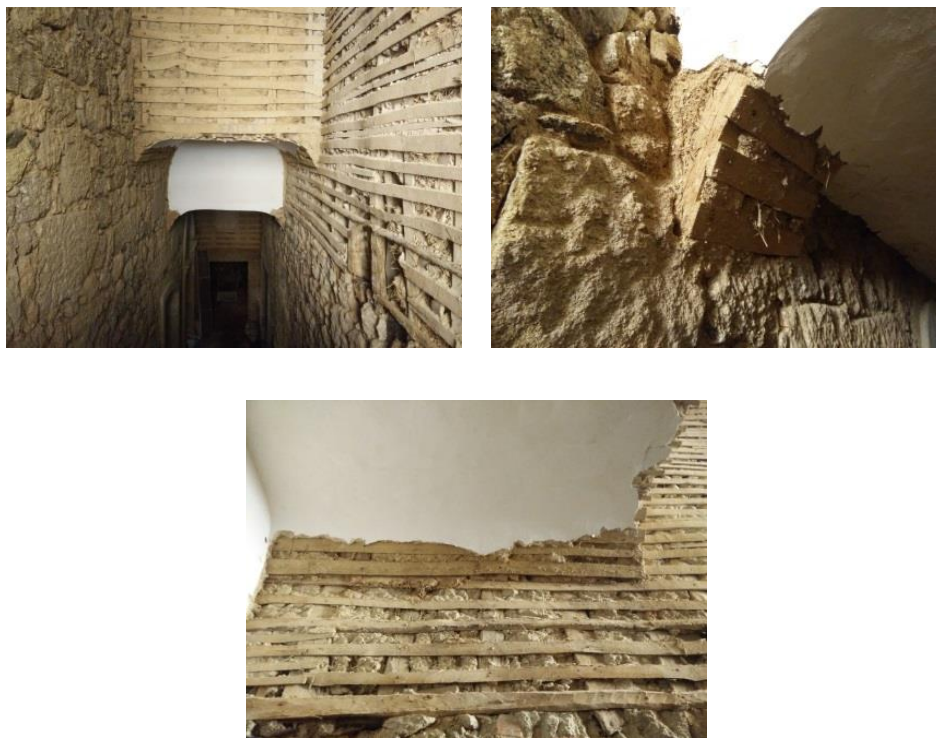
Figura 2-41: Pormenores do teto da caixa de escadas em tabique

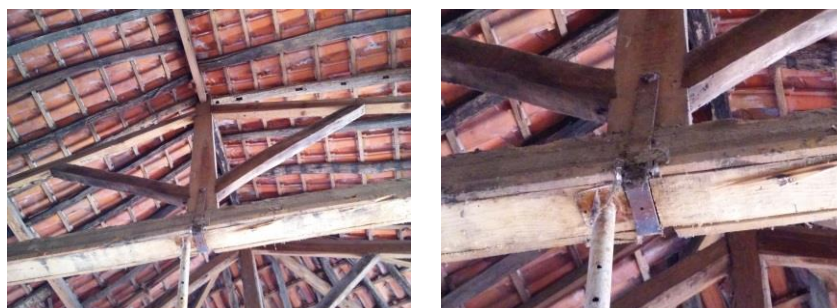
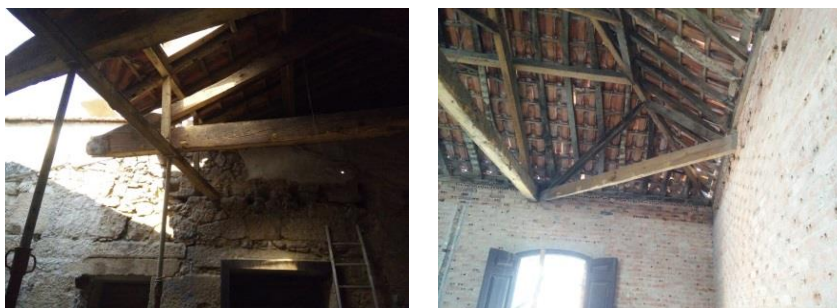
Figura 2-42: Pormenores da cobertura do Ed.4

Apenas foi possível observar a estrutura da cobertura de forma parcial. Era constituída por um sistema de asnas de madeira sobre as quais apoiava a estrutura de vigas de madeira onde assentavam as telhas cerâmicas.

Estas asnas apoiavam nas paredes de alvenaria do alçado principal e posterior. A restante estrutura não estava visível. No entanto, atendendo ao rigor observado e à linearidade do próprio edifício presume-se que a estrutura siga o padrão observado e apresentado na Figura 2-42.

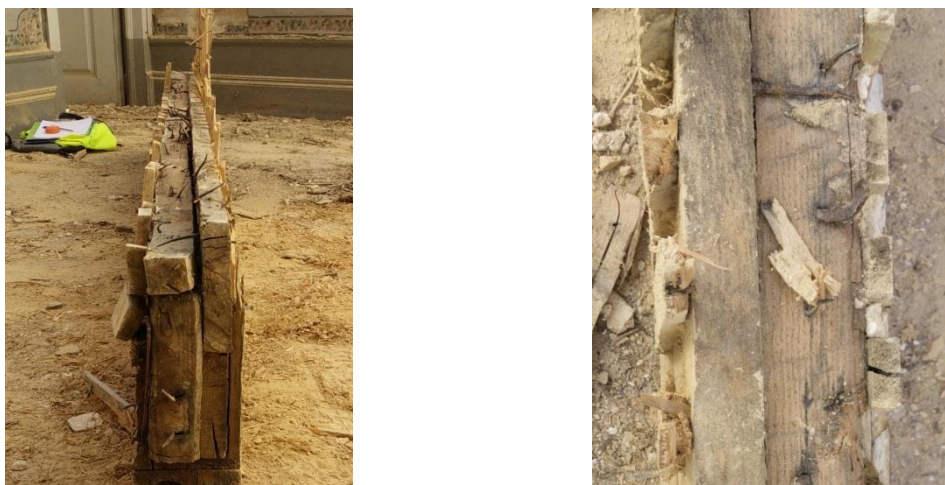
Figura 3-3: Pregagem entre fiadas e entre tábuas verticais da mesma fiada

A parede do tipo 5 (Tabela 3-7) era constituída por duas fiadas de tábuas verticais de formato retangular, sendo que a fiada onde as tábuas eram mais largas e espessas era encaixada e pregada num frechal. A segunda fiada era, por sua vez, fixa à primeira por pregagem. Como se pode verificar nas imagens do caso 5, as tábuas verticais de ambas as fiadas encontram-se justapostas e fixas por pregagem (Figura 3-3). Verificou-se ainda que as próprias tábuas verticais de uma mesma fiada tinham conectores metálicos entre si, motivando que o espaçamento entre as tábuas fosse diminuto (inferior a 1cm) e comparativamente com outros tipos de parede estudados, menos variável. Relativamente aos fasquios verificou-se serem menos largos e apresentarem menor espaçamento, em relação a outros já referidos. O espaçamento (F) entre estes elementos era bastante aproximado da largura (D).

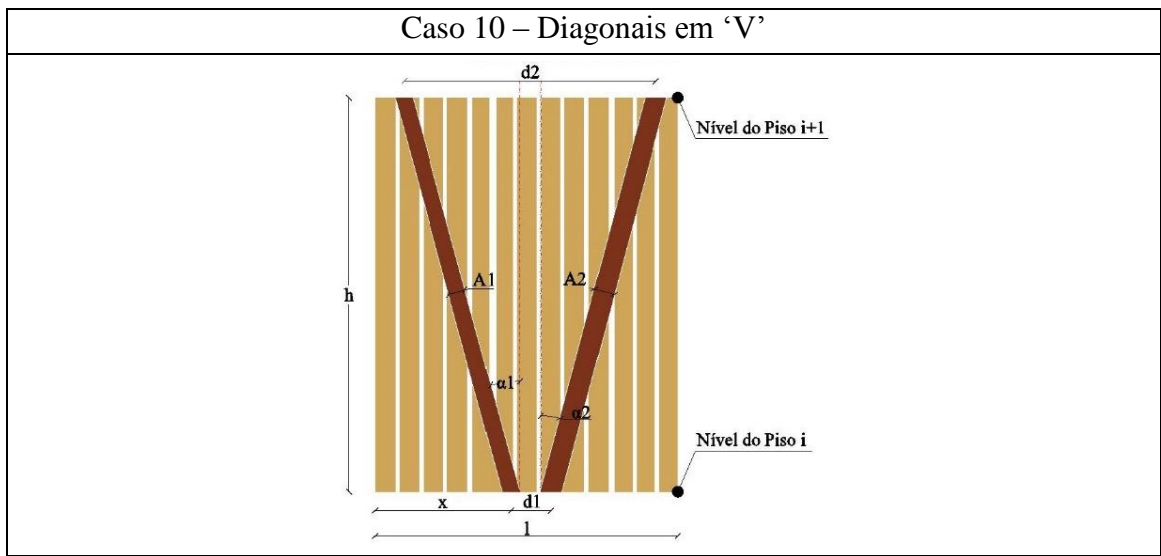
Quadro 3-4: Pormenorização da disposição das diagonais em paredes de tabique

No Quadro 3-4 apresenta-se a pormenorização das várias configurações de diagonais observadas nos edifícios em análise, acompanhadas de uma fotografia representativa do caso específico. Apresentam-se ainda alguns casos que, não tendo sido encontrados neste estudo, são variantes de alguma das configurações estudadas e possivelmente serão encontradas noutros edifícios posteriormente estudados.

Caso 4 - Diagonais convergentes em parede com abertura

Caso 5 - Diagonais convergentes (desenvolvimento vertical inferior ao pé direito)

Caso 6 - Diagonais em 'V' invertido

Caso 7 – Diagonais em ‘V’ invertido com abertura para apoio de viga de pavimento

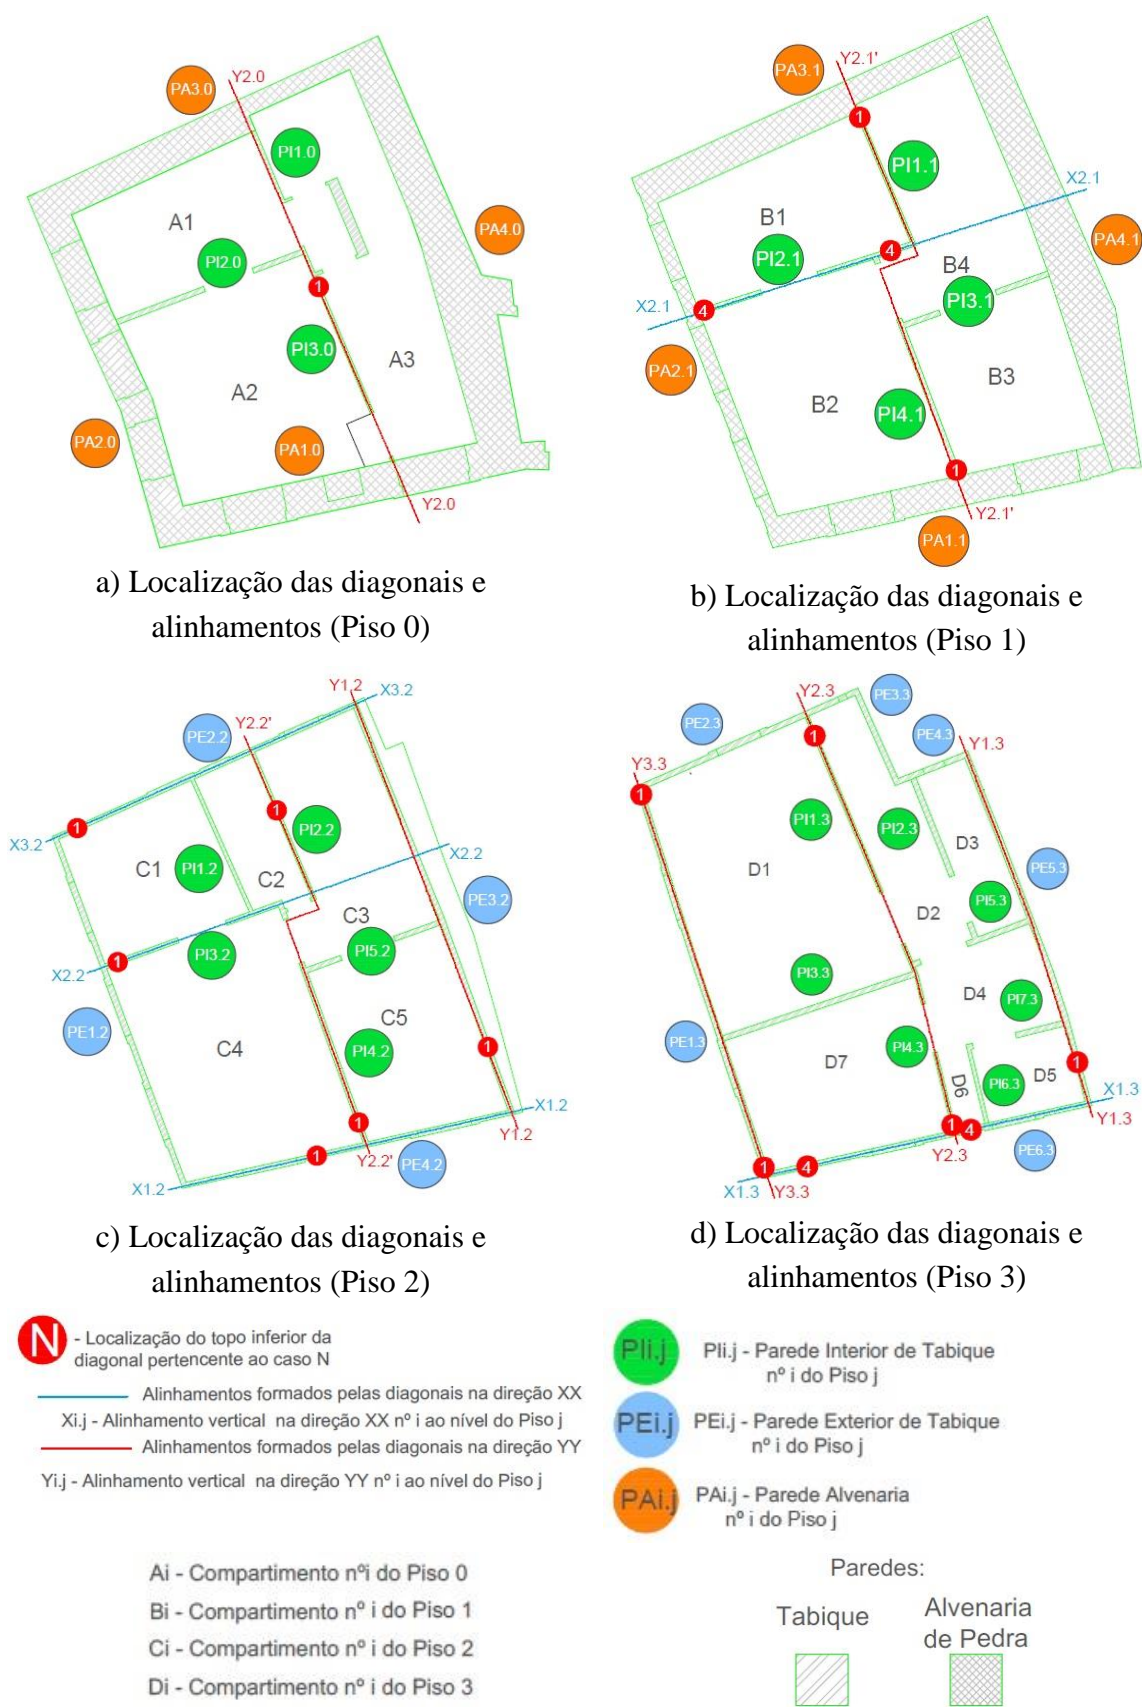
Figura 3-5: Localização das diagonais e alinhamentos do Ed.1

Após a apresentação dos diversos casos individuais que resultam da disposição de uma ou várias diagonais em paredes de tabique, e tendo em conta a quantidade desses elementos que foram observadas no Ed.1 e Ed.2 tentou-se reproduzir em modelos tridimensionais a localização de todas as diagonais existentes em cada um dos edifícios. Para melhor compreensão da sua localização e ajuda na interpretação 3D que adiante se fará, apresentam-se agora as plantas do Ed.1 (Figura 3-4) e Ed.2 (Figura 3-5) com a localização das diagonais e dos alinhamentos nas direções XX e YY.

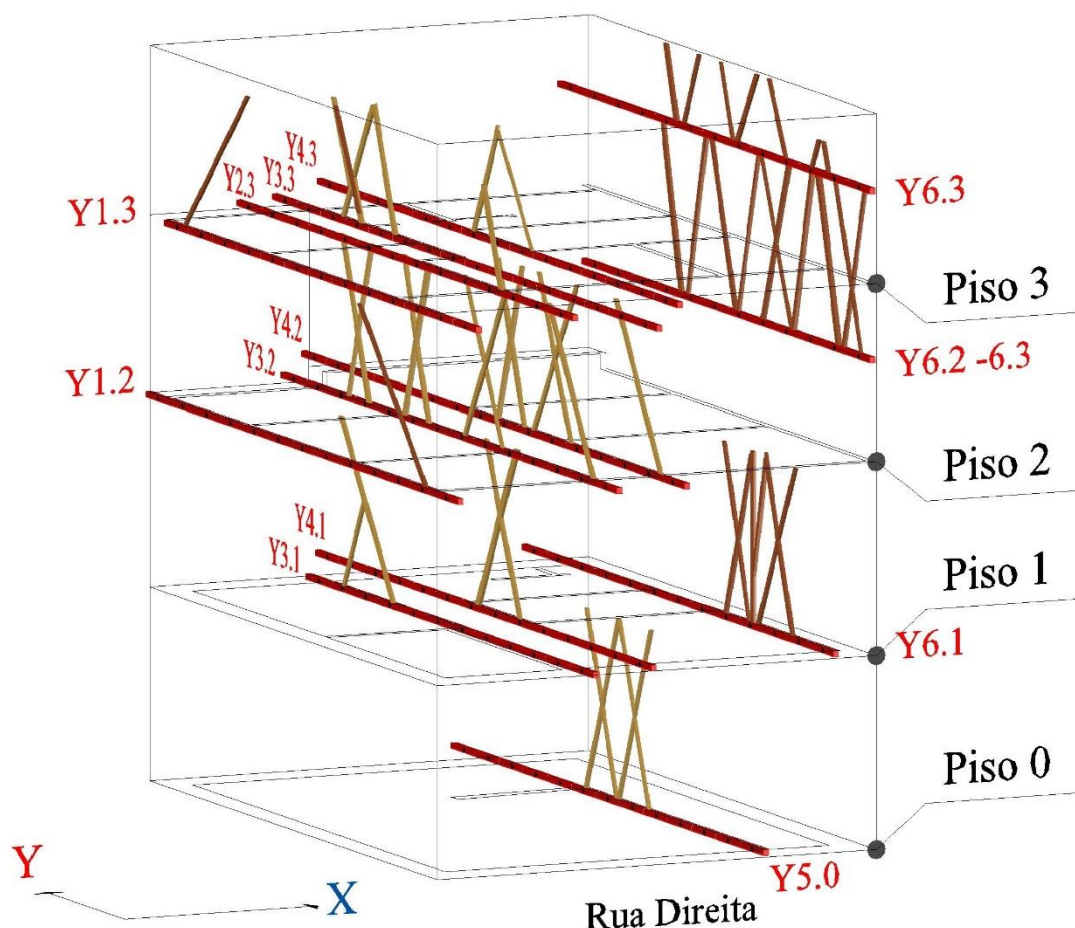
Figura 3-10: Disposição 3D das diagonais segundo a direção YY, do edifício 2

construída posteriormente e de forma menos cuidada. Três das diagonais desenvolviam-se no piso 2, duas delas formando uma cruz (tesoura), sugerindo o propósito de contraventar a estrutura. Ao nível do piso 3, apenas foi observada uma diagonal, cujo arranque coincidia com o alçado lateral esquerdo do edifício.

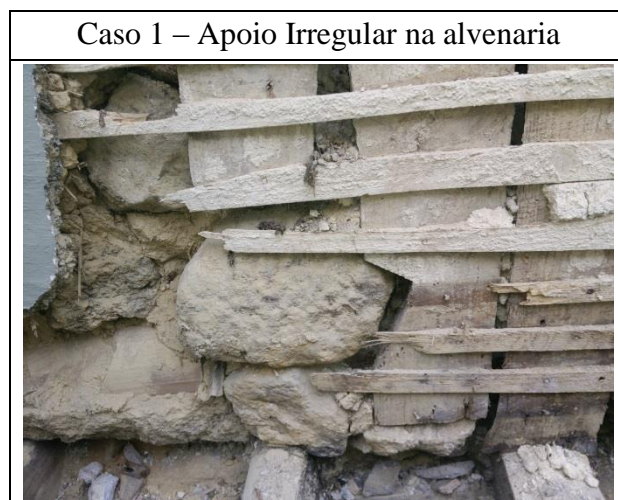
Figura 3-11: Ligações inferiores entre tabique e alvenaria – Caso 1

O Caso 1 representa o apoio sem ligação de uma parede exterior de tabique sobre uma parede de alvenaria de pedra. Nesta situação a parede de alvenaria não estava regularizada (Figura 3-10), o que tornava inviável a colocação de um elemento de madeira que efetuasse a transição entre os dois tipos de parede e ao mesmo tempo servisse de fixação às tábuas verticais. A irregularidade da parede de alvenaria obrigou ainda a que as tábuas verticais fossem encurtadas e/ou recortadas.

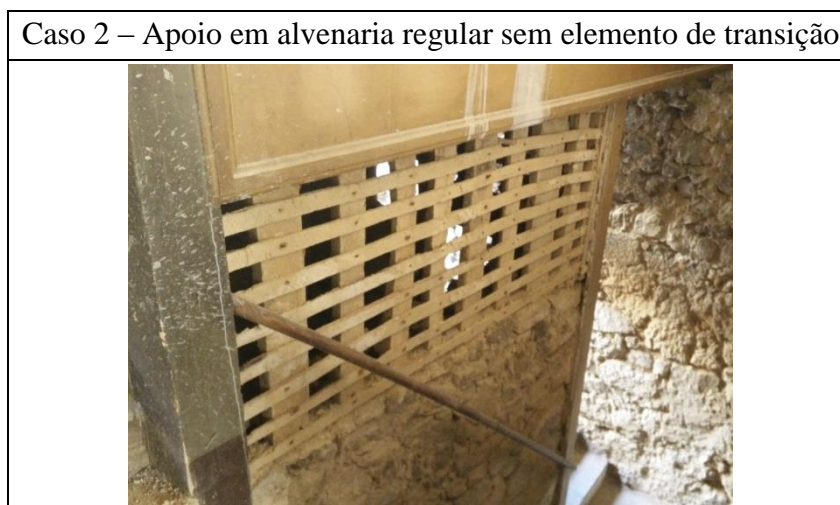
Figura 3-12: Ligações inferiores entre tabique e alvenaria – Caso 2

No caso 2 (Figura 3-11) apresenta-se o apoio de uma parede de tabique interior sobre uma parede de alvenaria. Verificou-se que apesar de o topo superior da alvenaria estar regularizado e permitir a colocação de um elemento de transição (frechal ou caibro), essa situação não se verifica. A não inclusão de um elemento desse tipo pode justificar-se pelo facto de essa parede apresentar um diminuto desenvolvimento vertical.
