# Instituto Politécnico de Viseu

Escola Superior de Tecnologia e Gestão de Viseu

O principal objetivo desta dissertação é dar a conhecer alguns edifícios localizados no Centro Histórico de Viseu, incidindo sobretudo nas paredes de tabique e na sua interação com a restante estrutura.

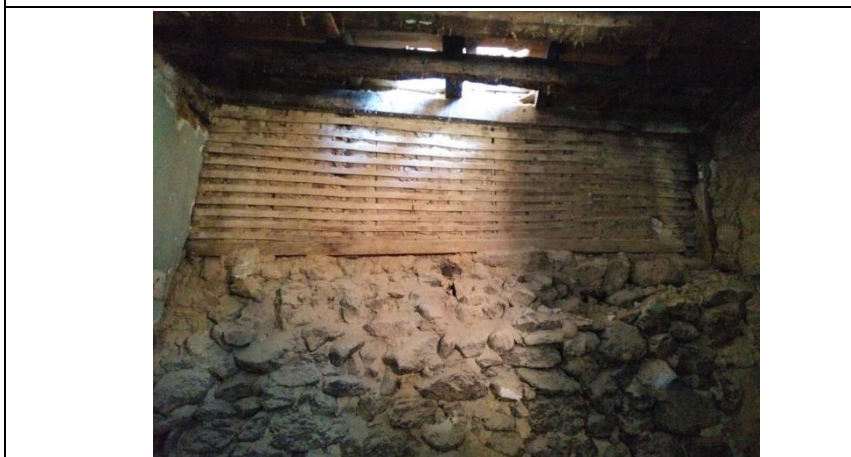
Figura 3-13: Ligações inferiores entre tabique e alvenaria – Caso 3

A situação apresentada na Figura 3-12 foi identificada no alçado lateral esquerdo do Ed.2. À semelhança do caso anterior é relativo ao apoio de uma parede de tabique sobre uma parede de alvenaria, sendo que neste caso se verifica a utilização de um elemento de transição (caibro, frechal). Embora não tenha existido possibilidade de identificar a forma como esse elemento está ligado quer à alvenaria quer às tábuas verticais, presume-se que esteja simplesmente apoiado sobre a alvenaria e que as tábuas verticais estejam fixas a este através da utilização de conectores mecânicos.

Caso 3 – Apoio em Alvenaria regular com elemento de transição

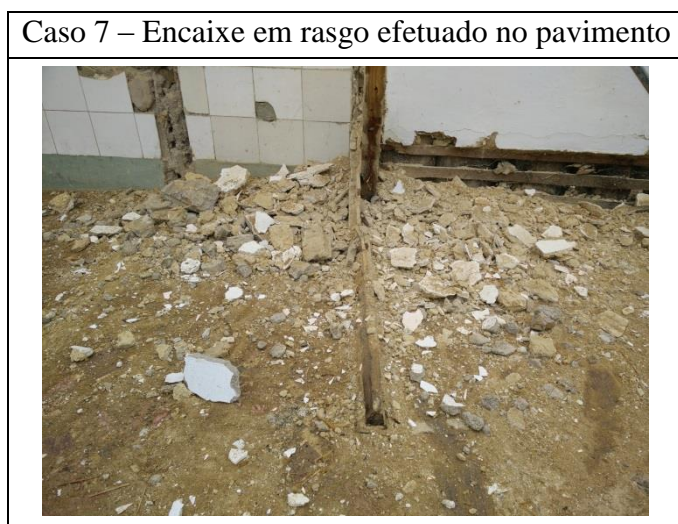
Figura 3-17: Ligações inferiores de tabique a vigas ou outros elementos - Caso 7

O caso 7 (Figura 3-16) representa uma situação observada em paredes que pela dimensão reduzida não teriam influência no comportamento global da estrutura. Esta ligação consistia na fixação de um elemento de secção reduzida ao pavimento, onde por sua vez as tábuas verticais eram fixas através de conectores metálicos.

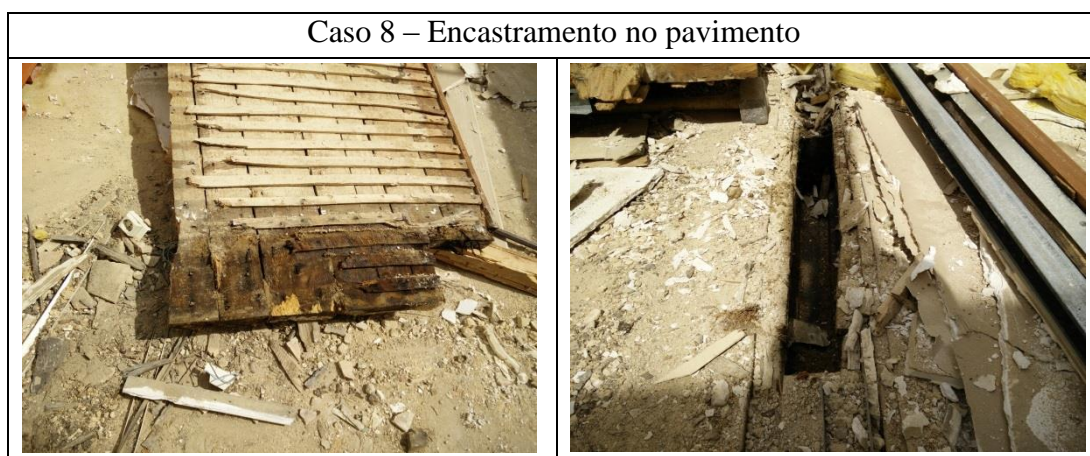
A situação retratada no caso 8 (Figura 3-17) foi um aspeto construtivo particularmente observado nas paredes do Ed.3. Em suma, na zona onde estavam aplicadas algumas paredes de tabique, existia um rasgo que abrangia parte do comprimento total da parede e profundidade podia coincidir com a espessura do desvão (cerca de 20 cm) entre pisos existente sob esta. Refira-se ainda que o encaixe no rasgo era a única fixação que as tábuas verticais contidas no mesmo possuíam.

Figura 3-18: Ligações inferiores de tabique a vigas ou outros elementos - Caso 8

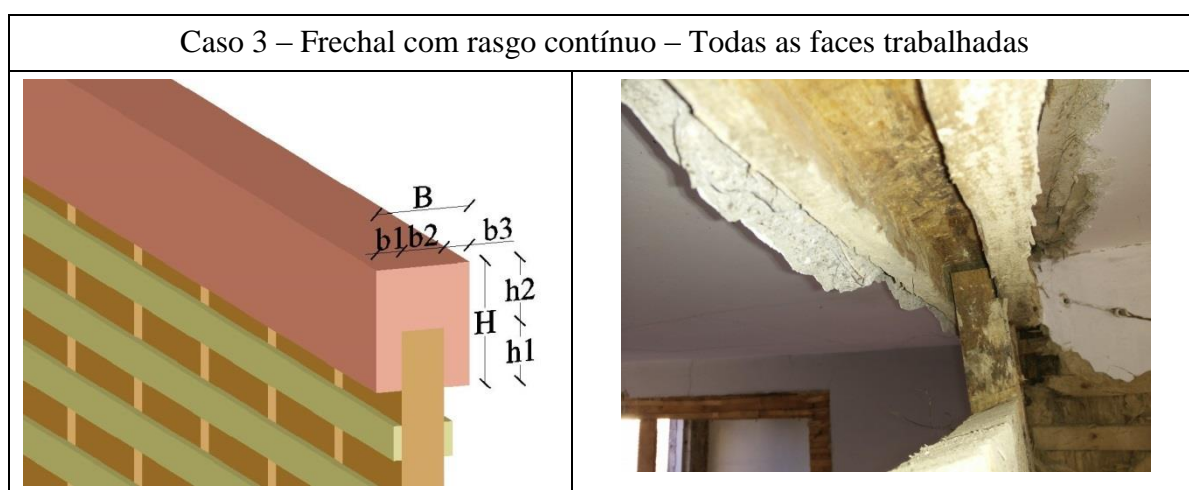
A utilização de frechais com rasgo contínuo verificou-se essencialmente nas paredes do Ed.1 (Travessa das Escadinhas) e do Ed.3 (Praça D. Duarte). Para além do encaixe das tábuas no rasgo a ligação era culminada com pregos que uniam esses elementos. Nalguns casos as arestas da face superior do frechal encontravam-se facejadas. As dimensões da secção transversal dos vários tipos de frechal medidos que se enquadram nesta configuração apresentam-se na Tabela 3-37. Uma vez que o frechal do caso 7 tem uma configuração deste tipo apresentam-se igualmente as suas dimensões.

Figura 3-24: Ligações superiores: tabique ligado a frechal - Caso 3

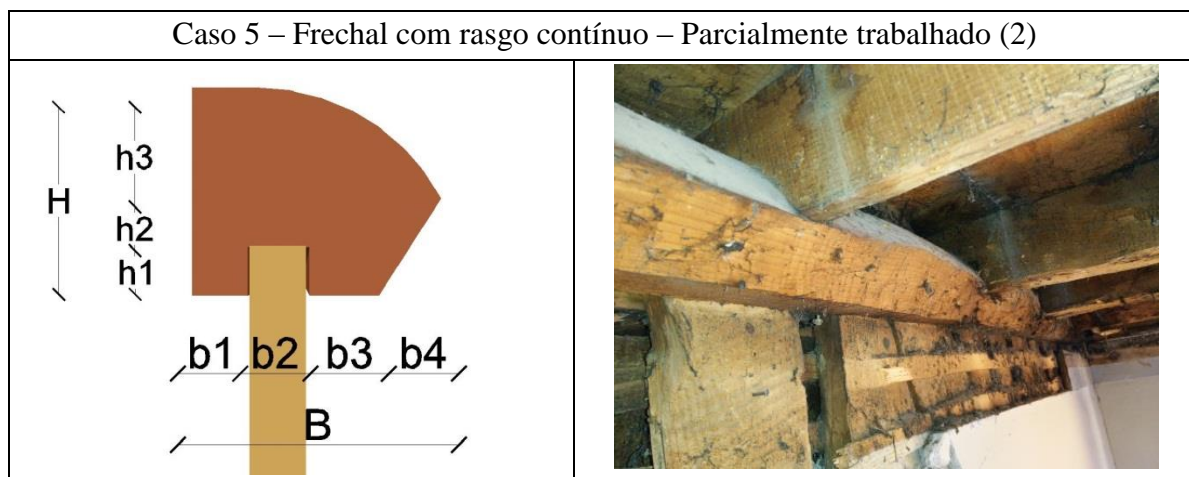
O caso 5 (Figura 3-25) retrata outro dos frechais trabalhados encontrados nos edifícios estudados. Este funcionava como apoio a meio vão de vigas do pavimento, e o seu formato aparentava ter sido criado para otimizar o encaixe das vigas nesse elemento. Por sua vez as tábuas verticais eram encaixadas no rasgo. As dimensões da secção transversal do frechal apresentam-se na Tabela 3-39.

Figura 3-26: Ligações superiores: tabique ligado a frechal - Caso 5

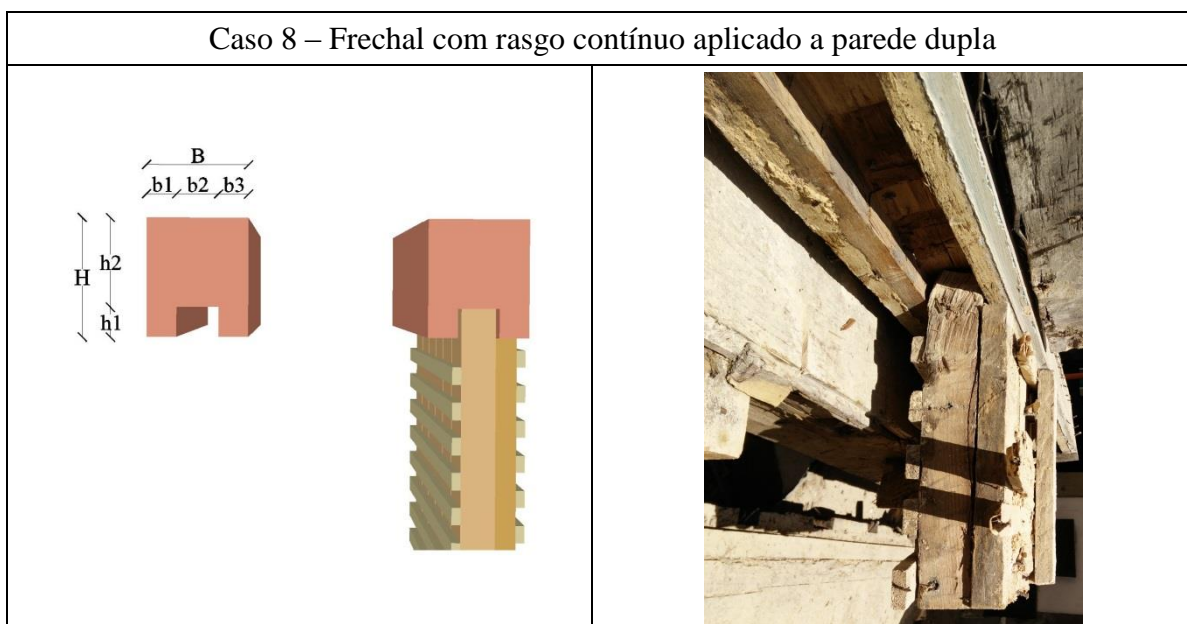
Figura 3-29: Ligações superiores: tabique ligado a frechal - Caso 8

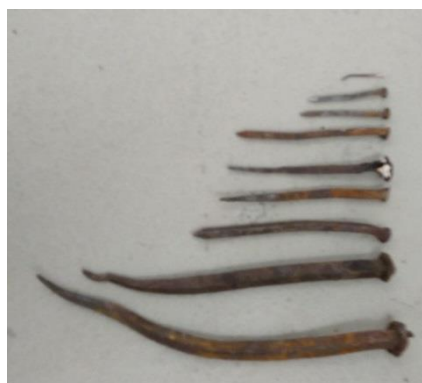
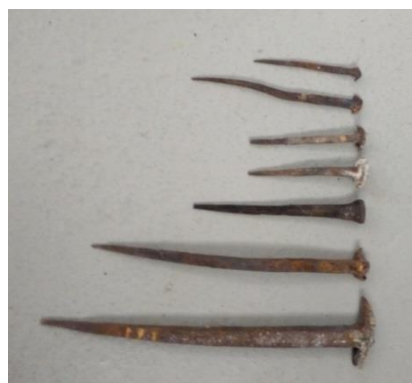
Figura 3-31: Conectores metálicos dos Ed.1 e Ed.3

elementos das paredes de tabique, a saber: como complemento de ligação da argamassa aos elementos de madeira (aderência), para fixação do revestimento exterior, na ligação do fasquiado às tábuas verticais, na ligação (horizontal) entre tábuas verticais, na ligação das tábuas verticais aos frechais, na ligação de tábuas verticais aos pavimentos, na ligação entre frechais, na ligação de vigas do pavimento aos frechais, na ligação entre paredes de tabique e na ligação das chapas metálicas às paredes de tabique (Figura 3-30 e Quadro 3-10).

a) Conectores observados no Ed.1

b) Conectores observados no Ed.3

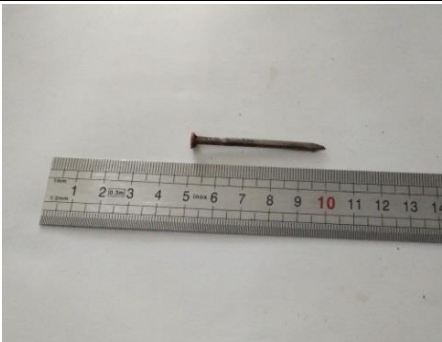
Caso 3	
Registo fotográfico	Descrição

<p>Este tipo de pregos servia de fixação do fasquio às tábuas verticais. Pelas características que apresenta, presume-se que já sejam resultado de um processo fabril. A sua secção transversal era constante.</p>
Caso 4	
Registo fotográfico	Descrição

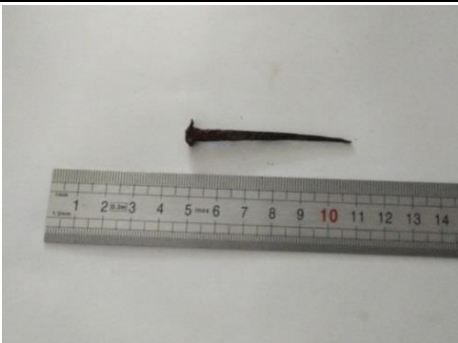
<p>Tinham como propósito efetuar a ligação entre os fasquios e as tábuas verticais ou entre as tábuas verticais e os frechais do Ed.3. Era, no entanto, visível que, neste caso, resultavam de um processo de fabrico artesanal. A sua secção transversal era variável.</p>
Caso 5	
Registo fotográfico	Descrição

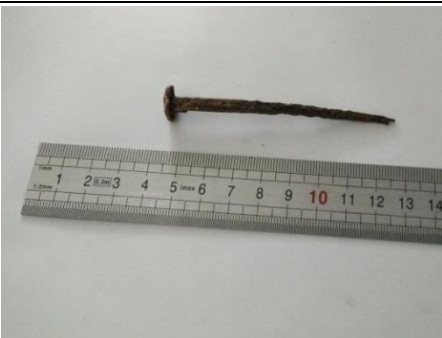
<p>Este tipo de pregos foi obtido de ligações entre as tábuas verticais de uma parede de tabique e o frechal onde apoiavam superiormente (Ed.1). Pelas características que apresentava resultaria de um método de produção artesanal. Apresentava secção transversal variável.</p>
Caso 6	
Registo fotográfico	Descrição

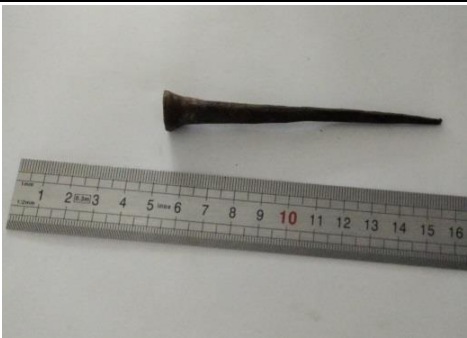
<p>Estes pregos serviam de fixação entre as chapas metálicas em 'L' e os frechais e vigas do pavimento do Ed.3. Resultavam de um processo de forjagem. Como se pode ver na figura a sua secção transversal era variável.</p>

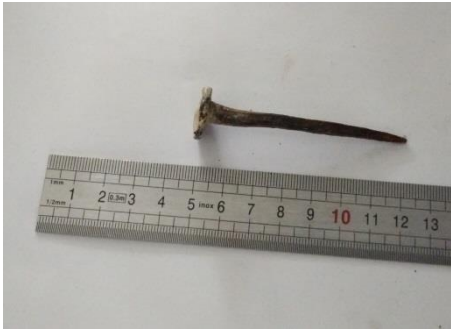
<p>A utilização destes conectores ocorria na ligação de chapas metálicas que uniam paredes de tabique a paredes de alvenaria de pedra, sendo fixos diretamente aos frechais. Uma vez mais o seu processo de fabrico aparentava ser artesanal e a sua secção transversal era variável.</p>
Caso 8	
Registo fotográfico	Descrição

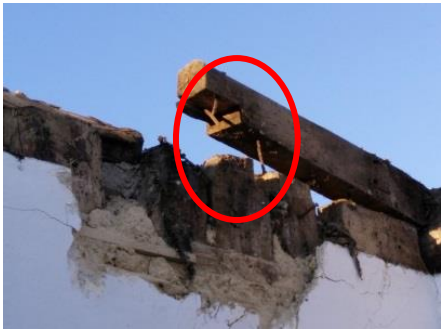
<p>O último caso diz respeito às cavilhas, pregos de maior dimensão e robustez que os demais, que eram utilizados em ligações mais complexas na estrutura (entre frechais, entre vigas e entre frechais e vigas). A sua secção transversal era variável e o seu fabrico era artesanal.</p>

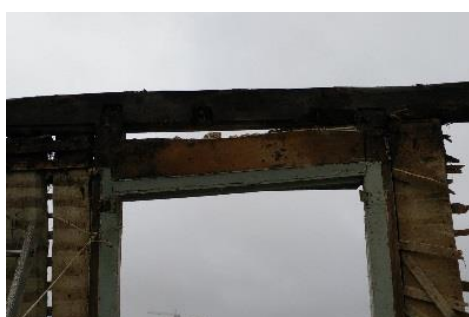
As ombreiras das janelas de paredes de tabique eram materializadas ou por duas tábuas verticais ou por elementos de madeira particulares, com menor largura e maior espessura que as tábuas verticais (Figura 3-32.a)).

a) Pormenor janela em parede de tabique

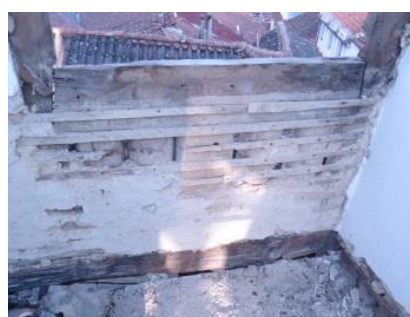
A delimitar a parte inferior (no caso de janelas), à semelhança do acima mencionado, existe outra tábua colocada horizontalmente (Figura 3-32.b)), sendo o espaço remanescente entre a tábua e a extremidade inferior da parede preenchido com tábuas verticais.

b) Pormenor janela em parede de tabique

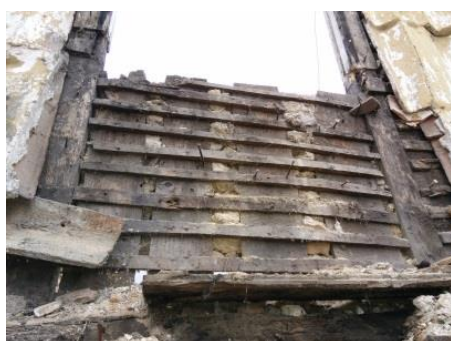
c) Pormenor janela em parede de tabique

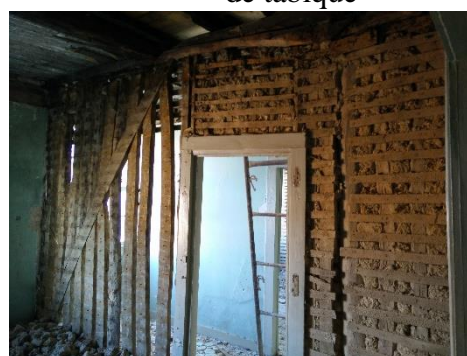
No topo, se a distância até ao frechal fosse diminuta, era colocada entre as ombreiras uma tábua disposta de forma horizontal, que funcionava como padieira, estando fixa por pregagem às ombreiras. Por vezes também se observou um entalhe criado para criar um encaixe. Quando a distância até ao frechal era maior, existiam tábuas verticais a preencher esse espaço (Figura 3-32.d)).

d) Abertura em parede de tabique

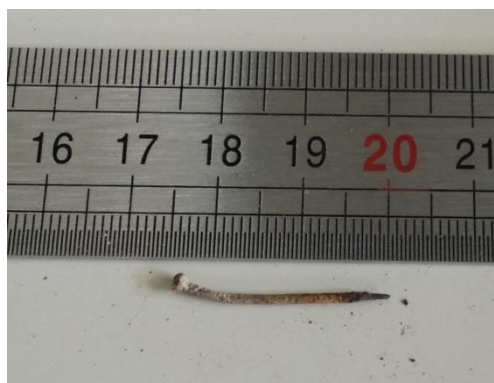
a) Conectores utilizados no complemento da aderência da argamassa ao tabique

- Utilização de pregos de pequenas dimensões (Figura 3-33.a))
- Elementos de madeira golpeados (Figura 3-33.b))
- Formato dos fasquios (Figura 3-33.c))

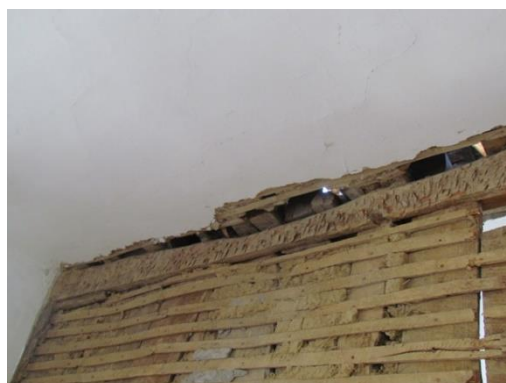
b) Frechal com faces golpeadas para melhorar aderência da argamassa

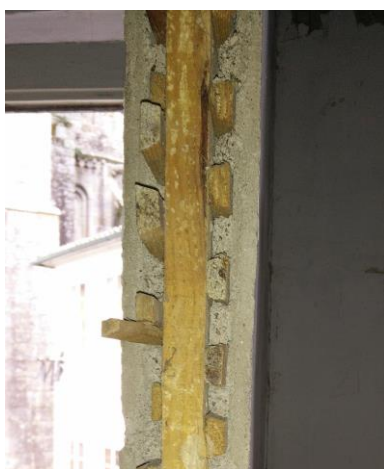
c) Fasquios trapezoidais

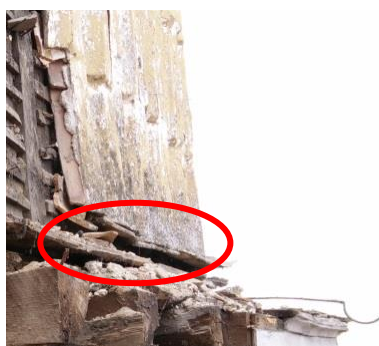
a) Telhas colocadas perpendicularmente

As argamassas de cimento armado foram as mais utilizadas, representando quase 50% do total de paredes exteriores de tabique existentes. Em paredes de menor dimensão verificou-se a dispensa da utilização da malha de galinheiro, sendo o revestimento realizado apenas com argamassa de cimento. O revestimento em telha cerâmica colocada em forma de capa canal foi o segundo revestimento mais utilizado, tendo-se observado a existência de argamassa terrosa com palha dentro das zonas apelidadas de capa (Figura 3-34.a)), embora na altura da demolição pouca quantidade tenha sido encontrada. O topo superior e inferior destas paredes estavam selados, nuns casos por cimento e noutros por telhas colocadas perpendicularmente às restantes (Figura 3-34.b)).

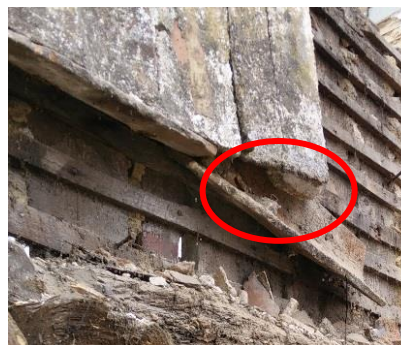
b) Argamassa terrosa sob a telha

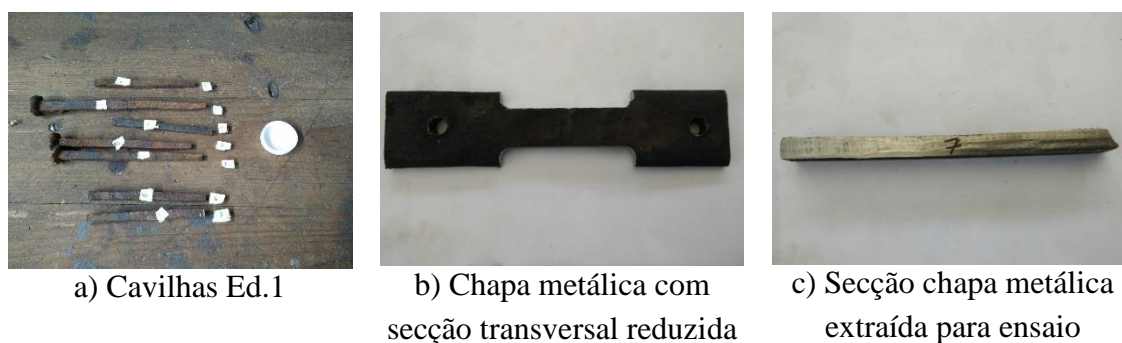
Figura 4-1 Pregos e chapas metálicas utilizados nos ensaios

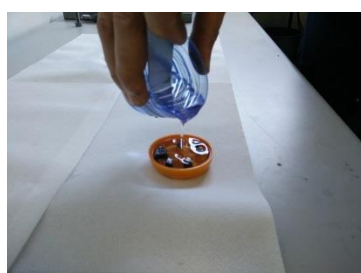
a) Colocação de resina nos moldes

Previamente ao ensaio foi necessário efetuar uma limpeza das amostras e dispô-las em moldes onde foram imersas numa resina epoxídica (Figura 4-2.a)). Após 48h, procedeu-se à desmoldagem (Figura 4-2.b)) e passou-se à preparação das amostras numa máquina de lixar (Figura 4-2.c)), de modo a deixar as superfícies lisas, livres de impurezas e de sinais de oxidação.

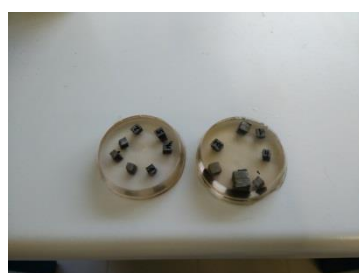
b) Moldes após endurecimento da resina

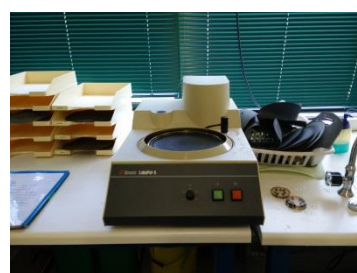
c) Lixadeira

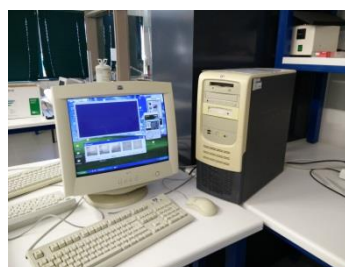
b) Recolha de imagens

O ensaio consiste na aplicação de uma solução de ácido nítrico e etanol nos elementos metálicos, deixando a solução atuar durante alguns segundos. Após a conclusão do ataque químico, passou-se à observação das amostras recorrendo a um microscópio ótico metalográfico de reflexão (Figura 4-3.a)). Através de uma câmara ligada ao microscópio foi possível efetuar uma recolha de imagens das várias ampliações utilizadas na observação das amostras.

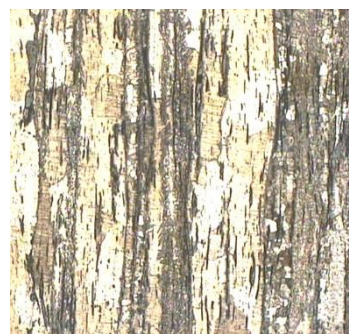
d) Ed.3 – Seção Longitudinal

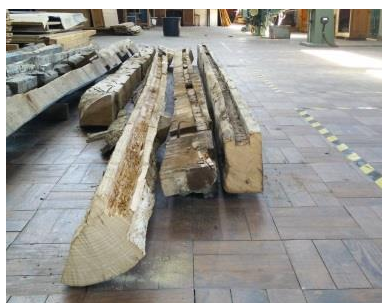
Figura 4-8: Frechais de pinho e castanho

A madeira, para além de ser o material predominante nas paredes de tabique, tem igualmente um enorme contributo no comportamento estrutural deste tipo de paredes. O fasquiado promove a aderência entre a argamassa de revestimento, as tábuas verticais e o próprio fasquio. As tábuas verticais constituem o esqueleto da parede, recebendo e distribuindo as cargas verticalmente. Os frechais têm também um papel muito importante nas paredes de tabique uma vez que recebem as cargas vindas dos pavimentos e/ou paredes superiores, e as distribui para as tábuas verticais, servindo os rasgos habitualmente existentes nestes elementos para encaixe das referidas tábuas, permitindo, simultaneamente, um travamento e solidarização desses elementos. Em função da importância referida, do estado de conservação e da facilidade de obtenção de amostras optou-se por efetuar uma campanha de ensaios à madeira extraída de frechais de pinho e castanho (Figura 4-5), ambos recolhidos no Ed.1.

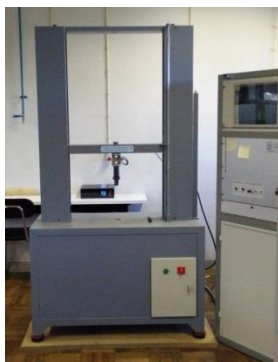
Figura 4-9: Máquina de ensaios SERVOSIS ME-405

Com exceção do ensaio de resistógrafo, que foi realizado *in situ*, em colaboração com o LESE (Laboratório de Engenharia Sísmica e Estrutural) da Faculdade de Engenharia da Universidade do Porto, os ensaios realizaram-se nos laboratórios do Departamento de Engenharia de Madeiras do Instituto Superior Politécnico de Viseu. Todos os ensaios a seguir descritos foram executados recorrendo a uma máquina de ensaios tipo SERVOSIS ME-405 (Figura 4-6).

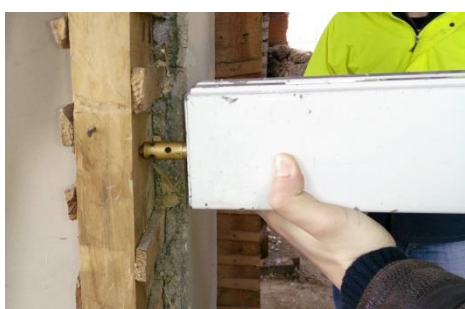
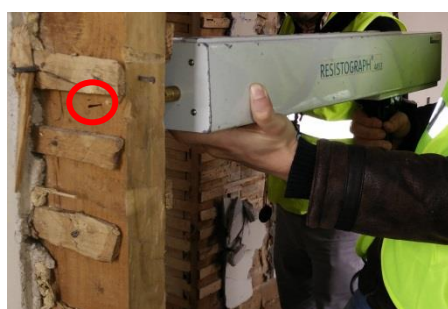
a) Ensaio do Resistógrafo – Fase Inicial

b) Ensaio do Resistógrafo – Fase Final

Figura 4-10: Ensaio do Resistógrafo

O ensaio do resistógrafo (Figura 4-7) é um ensaio não destrutivo, de fácil execução, e que pode ser utilizado para avaliar o grau de deterioração de um elemento de madeira maciça.

Consiste na perfuração da madeira por uma broca de pequeno diâmetro a uma velocidade constante, medindo a sua resistência à penetração, em função da energia despendida para manter essa velocidade. Por ser um ensaio que não requer grande experiência do utilizador, os únicos cuidados a ter resumem-se a manter o aparelho perpendicular à peça e estável durante a penetração da agulha.

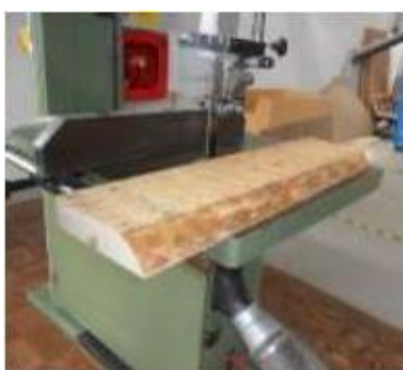
a) Corte Longitudinal na serra fita

Seguidamente as amostras foram novamente maquinadas longitudinal e transversalmente, de modo a obter uma dimensão próxima necessária. Procedeu-se ao aparelhamento dos exemplares obtidos anteriormente. Esta operação decorreu com o auxílio de uma garlopa, que efetuou o aparelhamento da face e junta, seguido da desgrossadeira que aparelhou a contraface e a contra junta (Figura 4-8). (Pinto, 2013)

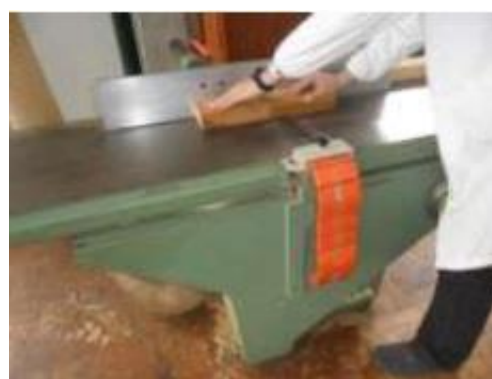
b) Aparelhamento na galorpa

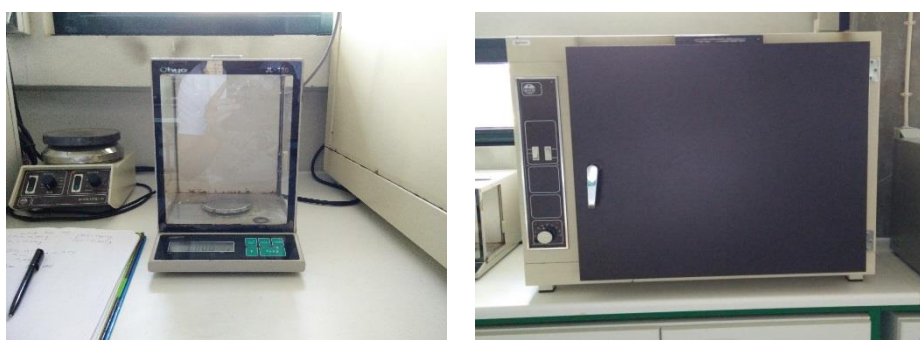
a) Balança

b) Estufa

Figura 4-13: Material utilizado na determinação da humidade dos provetes

Uma vez que o teor de humidade existente nos provetes é um fator a ter em conta na determinação dos resultados finais dos ensaios realizados foi necessário medir e pesar os provetes. A primeira pesagem foi feita antes do ensaio. Após o ensaio os provetes foram colocados numa estufa a uma temperatura constante de 103°C durante pelo menos dois dias até serem novamente pesados. A determinação da humidade dos provetes foi realizada de acordo com a metodologia descrita da NP-614 [1973].

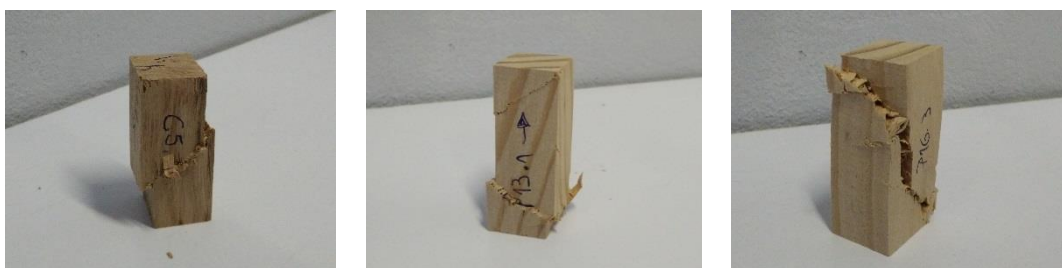
Figura 4-20: Exemplo de alguns tipos de rotura observados

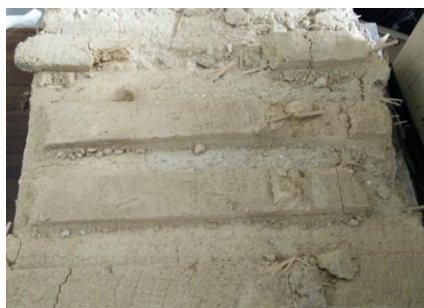
a) Amostra de argamassa terrosa

Normalmente as argamassas tradicionais de paredes de tabique têm origem terrosa ou argilosa, sendo frequentemente misturadas com matéria vegetal, mais especificamente no caso da região de Viseu, palha.

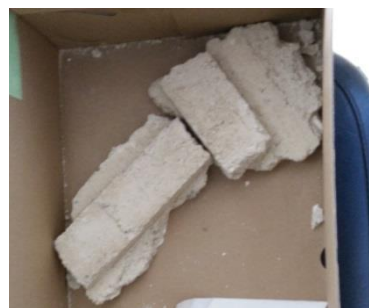
a) Amostra de argamassa calcária

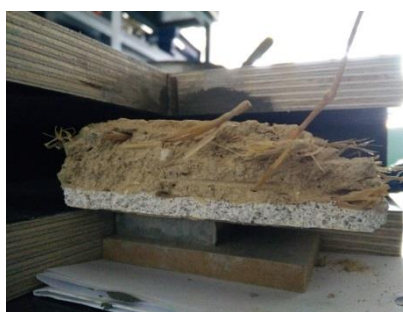
Figura 4-25: Aspeto das amostras de argamassa recolhidas no Ed.1

Foram ensaiados quatro lotes de amostras recolhidas no Ed.1, todas de aspeto e constituição semelhante (origem terrosa com pedaços de palha). A cada lote correspondia um intervalo de espessura total da amostra, que engloba a espessura da argamassa tradicional e a espessura de uma argamassa calcária utilizada como revestimento exterior (Figura 4-18). O lote 1 abrangia as amostras de 15 a 20mm de espessura, o lote 2 as amostras de 21 a 25 mm, o lote 3 as amostras de 26 a 30 mm e o lote 4 as amostras de 31 a 35mm.

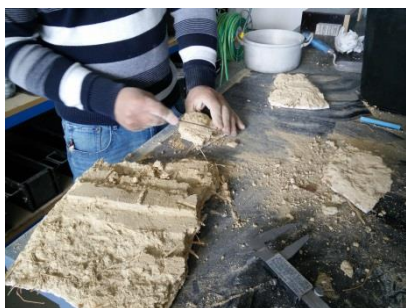
a) Divisão de uma placa de revestimento em amostras mais pequenas

A preparação das amostras consistiu numa primeira fase no seccionamento de amostras de grandes dimensões em amostras mais pequenas (Figura 4-19.a)). Nesta fase é essencial a

escolha da zona a seccionar. O procedimento mais fácil consiste em aproveitar as fendas existentes na amostra para efetuar o seccionamento e ao mesmo tempo rejeitar zonas com fendilhação excessiva.

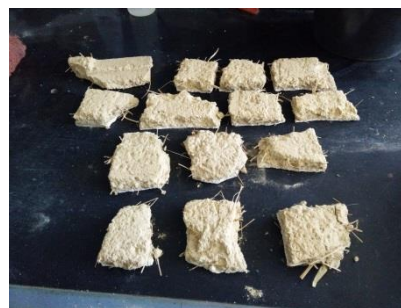
b) Amostra após corte, nivelamento e limpeza

Posteriormente, a superfície das amostras mais pequenas foi nivelada e limpa (Figura 4-19.b)). Tal procedimento é indispensável, uma vez que os prismas servem de elemento de contacto entre a prensa e as amostras, garantindo que a carga transmitida pela prensa atua numa área plana e de dimensão conhecida.

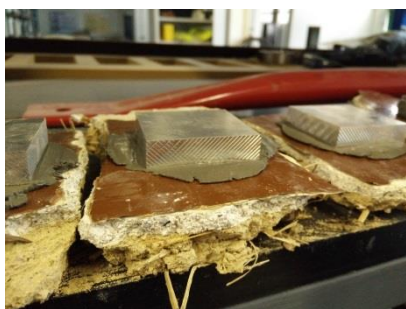
a) Colagem da primeira chapa

Após o nivelamento, procedeu-se à colagem de prismas retangulares de alumínio numa das faces das amostras, preferencialmente, a mais plana (Figura 4-20.a)).

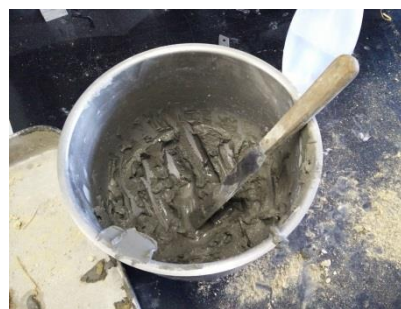
b) Pasta de cimento utilizada na colagem

Para efetuar a ligação entre os prismas e as amostras de argamassa utilizou-se cimento.

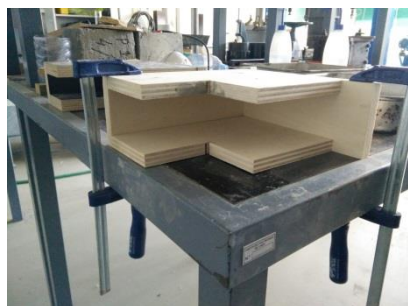
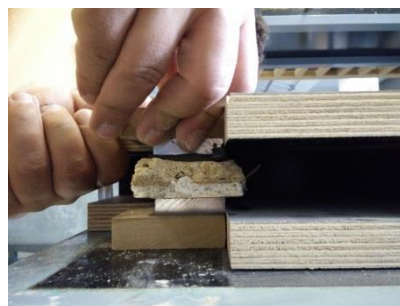
c) Engenho de auxílio ao alinhamento dos prismas      d) Pormenor da colagem do segundo prisma

Após garantida a adesão da chapa à face da amostra e removido o cimento em excesso, procedeu-se à colagem da chapa na face oposta (Figura 4-20.d)), com o cuidado de garantir que as duas chapas ficavam alinhadas. Para isso idealizou-se um elemento realizado em contraplacado, como que se pode verificar na Figura 4-20.c).

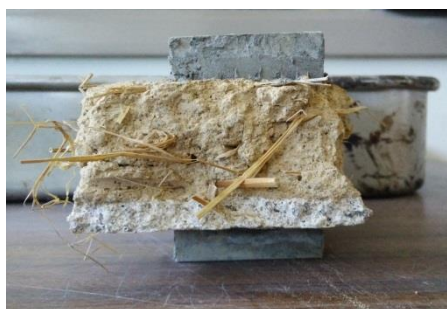
Figura 4-28: Aspeto da amostra de argamassa pronta para ensaiar

De modo a garantir a correta adesão dos prismas às amostras, adotou-se um tempo de repouso entre a colagem e o ensaio de sete dias.

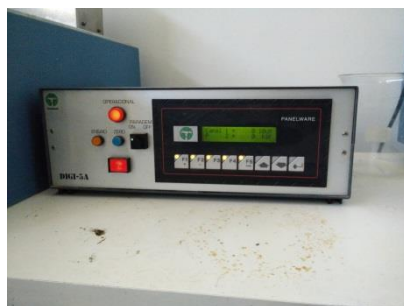
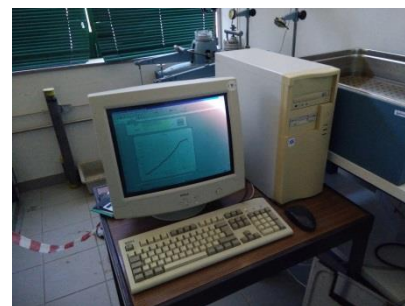
Figura 4-29: Prensa de ensaios e sistema de aquisição de dados

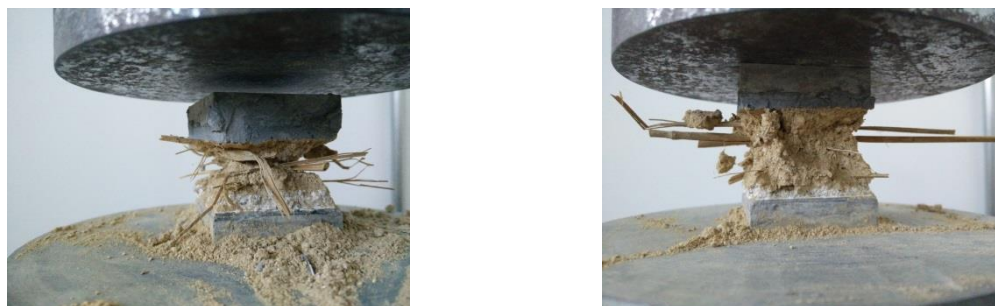
Figura 4-31: Aspeto das amostras na zona de rotura
