Instituto Politécnico de Viseu

Escola Superior de Tecnologia e Gestão de Viseu

“Tabique” walls, a technique of traditional construction, can be found along the Portuguese territory with the highest incidence in the north. There is a marked variability in materials used, dimensions and construction details. The recognized current need to rehabilitate this heritage structure type justifies the investigation of this construction technique to define accurately the rehabilitation interventions.

A study was conducted on the buildings in the historic centre of Viseu, where “tabique” walls appear as elements of compartmentalization, as façade elements or as main structural elements. After the selection of representative samples of “tabique” walls, we studied its constituent elements, namely wood, mortar and the connecting elements. Afterwards, an experimental analysis was performed in order to know and characterize the mechanical properties of these walls. Posteriorly were conducted bending test the "tabique" walls to real scale. Based on these results, the development of a numerical model was made and proposed, which is able to simulate the structural behaviour, allowing its correct in

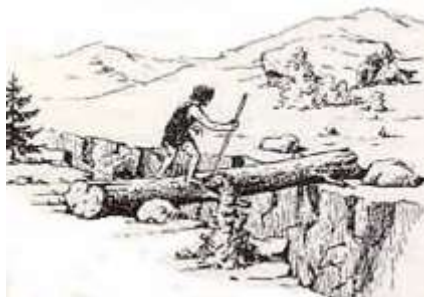
Figura 2-2: Ponte rudimentar (Silva, 2005)

A necessidade de tornar fácil o acesso a qualquer lugar, desde há muito tempo, obrigou o Homem a construir pontes. As primeiras não passariam de passadiços primitivos de madeira, constituídos somente por troncos de árvores que funcionavam como vigas (Figura 2-2) (Cachim, 2007). A primeira ponte de que existe registo, foi sobre o rio Tibre, ligando Roma à via Etrúria (Rodrigues, 2006). Com o evoluir da técnica, a madeira, junto com a alvenaria de pedra, constituíram os elementos estruturais principais de uma ponte durante muitos anos, de forma separada ou numa estrutura mista, com pilares de pedra e tabuleiros de madeira.

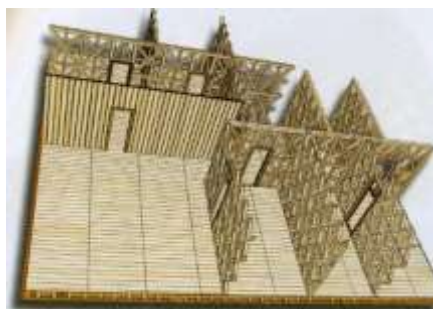
Figura 2-3: Esquema de um piso de um edifício pombalino com paredes em gaiola pombalina (Martins, 2009)

A “gaiola pombalina” (Figura 2-3), designa o sistema construtivo global do edifício, constituído por pisos de madeira e por paredes resistentes mistas de madeira e alvenaria, que se encontram ligados entre si (Martins, 2009; Meireles e Bento, 2010).

As paredes das habitações, frequentemente designadas por paredes de frontal, eram obtidas através da elaboração de uma moldura de madeira retangular, possuindo no interior um contraventamento conseguido no cruzamento de duas cruces, uma na vertical e a outra na diagonal (Cachim, 2007). O elemento decorrente da junção destas duas cruces designa-se cruz

de santo André (Martins, 2009). Posteriormente, a moldura em madeira era preenchida com alvenaria de tijolo maciço, fragmentos cerâmicos ou pedra irregular argamassada de cal, embutindo deste modo a estrutura de madeira na alvenaria. Na constituição das paredes divisórias e em complementaridade destas, eram utilizadas as paredes de tabique (Cachim, 2007; Martins, 2009).

As paredes de frontal, existentes acima do primeiro piso, tinham uma função estrutural muito importante no comportamento global da gaiola. Contudo, as características deste sistema estavam patentes no conjunto formado pelas paredes de frontal, ortogonais entre si e na boa ligação existente entre as paredes e os pavimentos, e entre a cobertura e as paredes de fachada (Flórido, 2010).

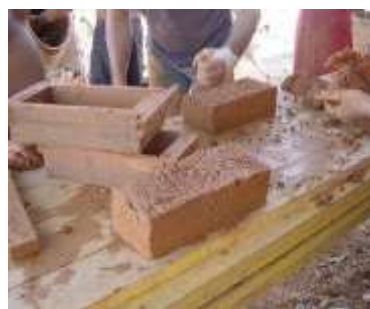
b) Molde para execução dos blocos de adobe, (Cepeda, 2009)

O seu fabrico requer a extração e preparação da matéria-prima (barro, areia e palha), que posteriormente é amassada. De seguida, procede-se à moldagem de pequenos blocos de forma regular de argamassa de barro ordinário, amassado com areia e palha. Depois é colocado sem compactação num molde, normalmente de madeira, denominado adobeira (Figura 2-11.b)), sendo desmoldados ainda no estado fresco e colocados a secar à temperatura ambiente, durante aproximadamente quinze dias, até ser atingida a capacidade resistente desejada, evitando-se assim a necessidade de incrementar um processo de cozedura (Cardoso, 2013; Carvalho, 2009).

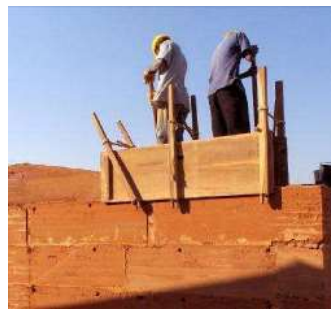
b) Compactação de uma parede
de taipa, (Carvalho, 2006)

Esta técnica construtiva caracteriza-se por ser uma construção monolítica (Figura 2-12.b)). Consiste de forma simplificada na moldagem *in situ* de um elemento que frequentemente é uma parede. A técnica construtiva consiste, de forma resumida, na execução dos seguintes passos: extração e preparação da terra; construção de uma cofragem, após o qual a terra é depositada por camadas e compactada com recurso a um pilão ou a um compressor pneumático; secagem; descofragem quando a terra adquirir a capacidade resistente adequada (Carvalho, 2009).

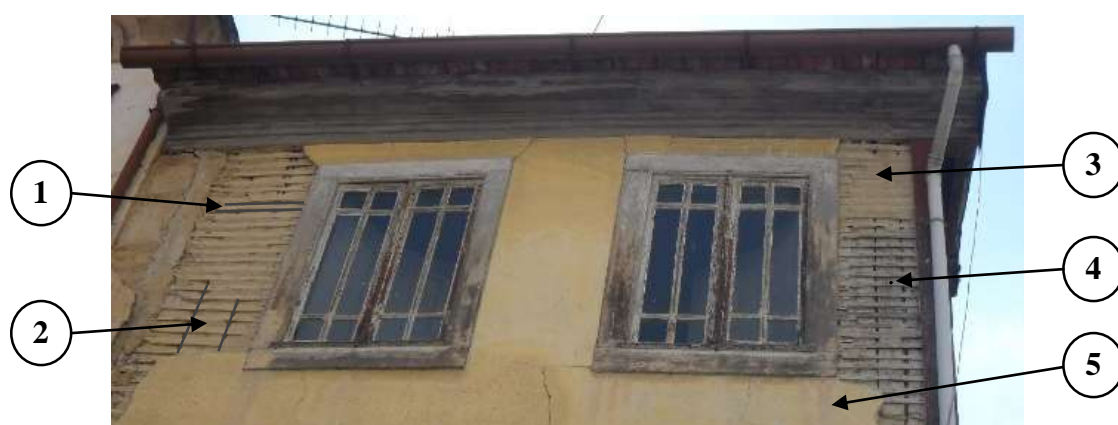
Figura 3-5: Parede exterior de tabique

A ligação do fasquio às tábuas verticais era realizada recorrendo a pregos zincados, prevenindo deste modo que a ferrugem trespasse para o exterior (Carvalho, 2009). Por outro lado, o material de enchimento e revestimento, para além de conferir boas qualidades térmicas e acústicas, ainda permite salvaguardar a estrutura de madeira do ataque dos agentes biológicos e em relação ao fogo (Cardoso, 2013).

Legenda: 1- Fasquio; 2- Tábua vertical; 3- Enchimento; 4- Pregos; 5- Revestimento

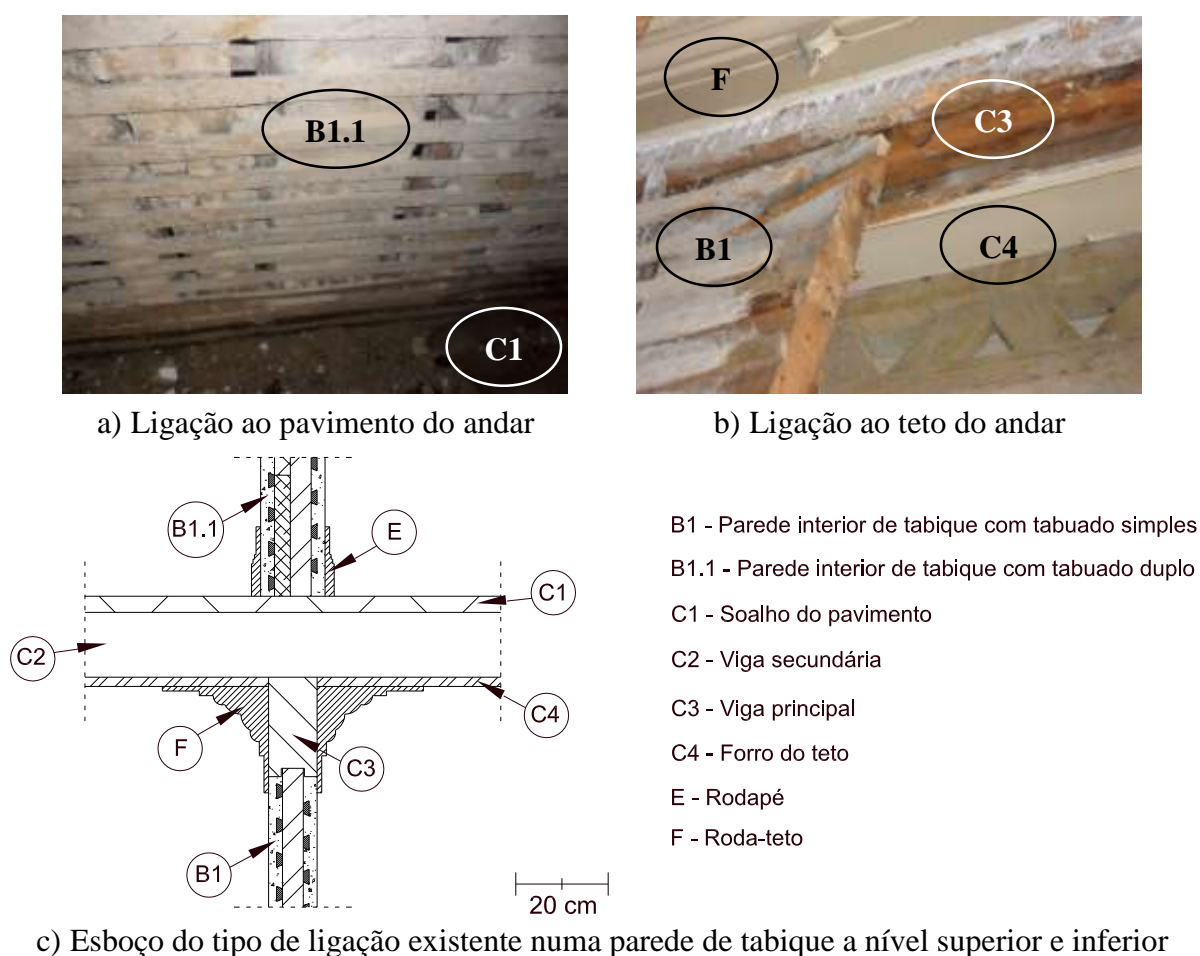
Figura 4-5: Ligação entre uma parede interior de tabique a nível superior e inferior, detalhe II

Na Figura 4-5 apresenta-se um esquema do detalhe construtivo II da Figura 4-2.b), correspondente à ligação entre uma parede interior de tabique com os pavimentos adjacentes, quer ao nível superior como inferior. A orientação destas paredes de tabique coincide com o alinhamento existente das vigas principais.

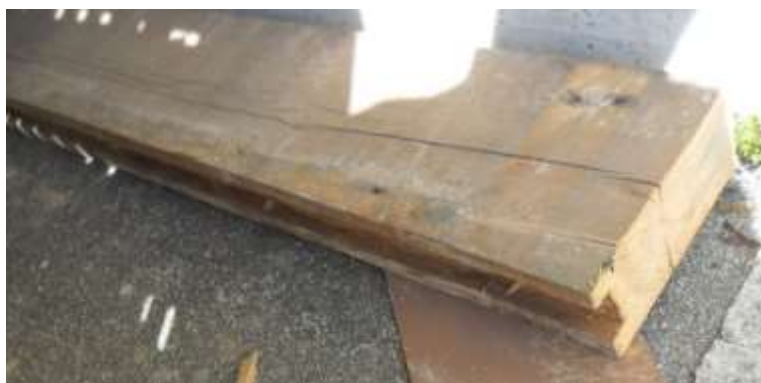
Figura 4-6: Viga principal

Relativamente à ligação no topo superior da parede (Figura 4-5.b)), é visível na Figura 4-6 que a meio da viga principal existia uma reentrância longitudinal, com aproximadamente 2,0 cm de profundidade, o que permitia que a viga encaixasse quase na perfeição no topo da parede de tabique. Como tal, o travamento a nível superior era efetivado através desse encaixe, aliado a algum contributo adicional que era dado pelo roda-teto, que sobrepunha parcialmente a parede de tabique.

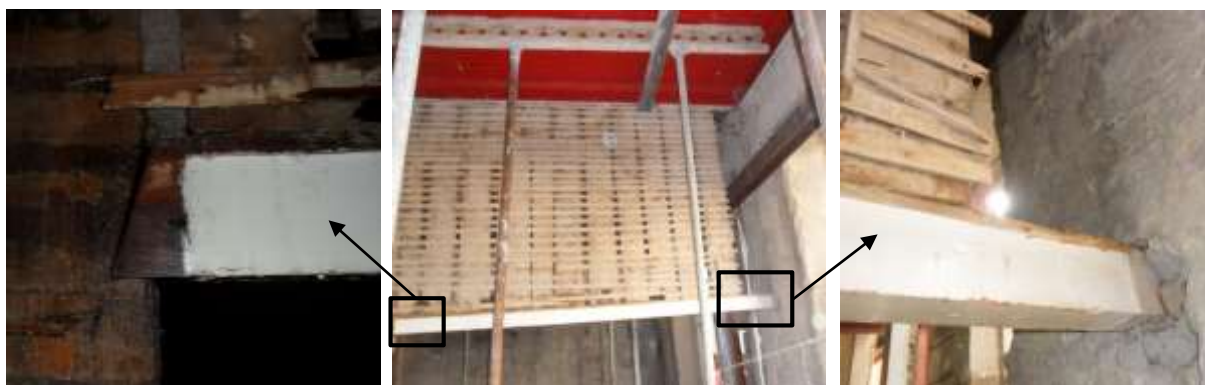
Figura 4-8: Conexão entre o prolongamento de um elemento de madeira e a parede exterior, detalhe IV

Por último, é apresentado na Figura 4-8 a ligação existente entre uma parede de tabique que estava apoiada num elemento de madeira que, por sua vez se apoiava na parede resistente de alvenaria de pedra, correspondente ao pormenor construtivo IV da Figura 4-2.b). Este pormenor construtivo, para além deste local, só foi encontrado na caixa de escadas. Este pormenor concretizava-se através da penetração, em aproximadamente 20,0 cm, do elemento de madeira na parede exterior resistente de alvenaria de pedra. Na extremidade oposta, o dito elemento apoiava-se numa tábua, também de madeira, que fazia parte da parede de tabique interrompida nesta zona, para concretizar um vão de circulação.

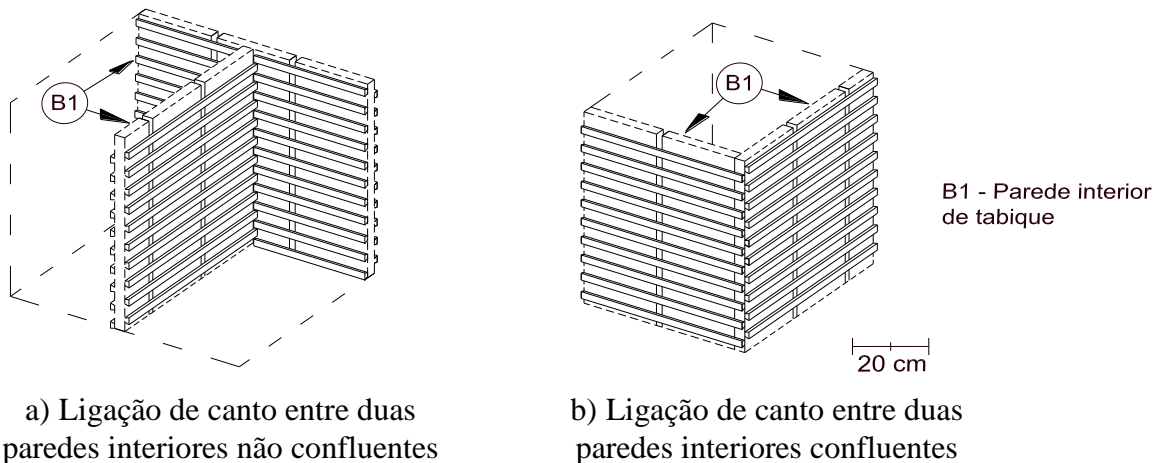
Figura 4-9: Ligação de canto entre duas paredes interiores

término das paredes não era confluyente (Figura 4-9.a)), não se verificava qualquer tipo de ligação concreta. Apenas se encontravam encostadas e pregadas entre si. Também aqui os elementos horizontais se encontravam intercalados entre si.

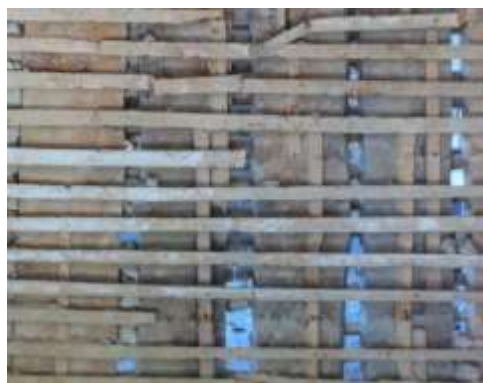
Figura 4-15: Colocação de ripas na vertical para nivelar o conjunto da parede de tabique

Para além dos pormenores supracitados é possível ainda referir que por vezes, para nivelar a estrutura de madeira, no caso de as tábuas verticais possuírem espessuras variáveis entre si, eram pregadas ripas na vertical sobre essas tábuas, tal como é visível na Figura 4-15. Este pormenor construtivo tem como objetivo permitir que no seu conjunto a parede possua sempre a mesma espessura.

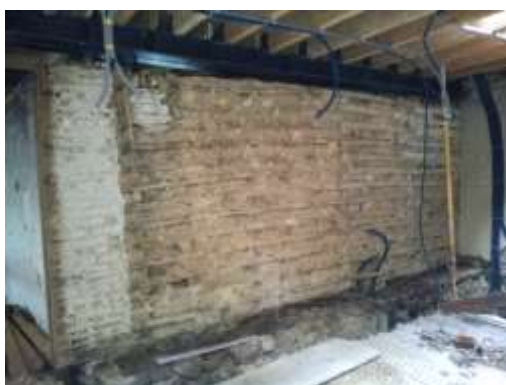
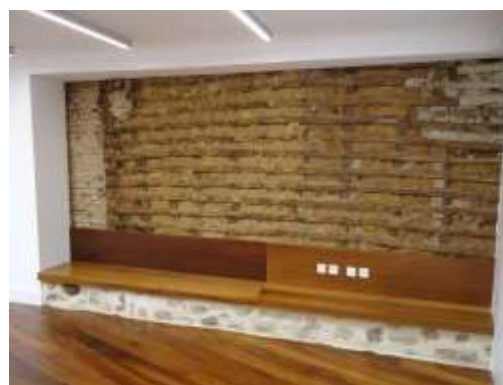
Figura 4-17: Parede de tabique conservada e restaurada

Na Figura 4-17, é possível observar a referida parede, sendo que na Figura 4-17.a) é visível a mesma antes das obras de restauro e, na Figura 4-17.b), após as obras de restauro.

a) Antes do restauro

b) Após o restauro

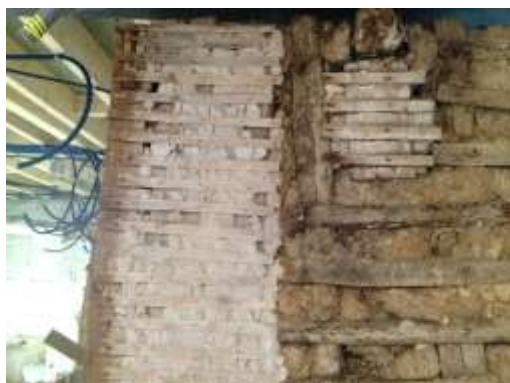
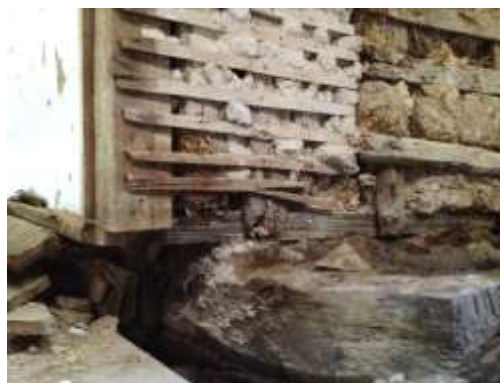
Figura 4-18: Detalhe construtivo entre duas frações de tabique, numa mesma parede, construído em épocas distintas

Relativamente aos pormenores construtivos, este pano de parede representa um bom exemplo da evolução da técnica de tabique ao longo do tempo. É visível que a parede de tabique foi elaborada em dois períodos distintos do tempo (Figura 4-18). Apesar de não ter sido possível, com precisão, datar a construção da parede de tabique, pensa-se que a quase totalidade do pano de parede é contemporâneo da construção inicial do edifício, enquanto uma pequena fração (à esquerda), é referente a um período mais recente, mas que não foi possível datar.

No que se refere à estrutura de madeira, e comparando as duas técnicas de construção, foi possível observar que os elementos mais antigos não possuíam rigor na sua disposição. As dimensões das secções e o espaçamento entre si eram bastante díspares. Em termos de ligação ao pavimento inferior, observa-se que este era materializado através de uma pregagem dos elementos verticais ao frechal, que se encontrava no topo da parede de alvenaria de pedra. Ainda é possível referir que devido à idade dos elementos de madeira mais antigos, era já bastante visível a sua degradação, devido ao ataque de agentes xilófagos.

Relativamente ao material de enchimento, verifica-se que a parte mais antiga contém bastante palha. A própria coloração do material é bastante diferente, consequência de um tipo de mistura de solo diferenciado.

a) Ligação superior

b) Ligação inferior

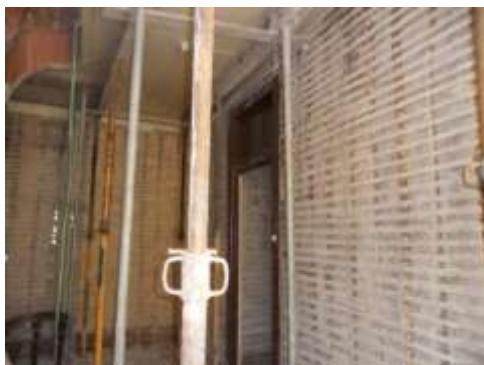
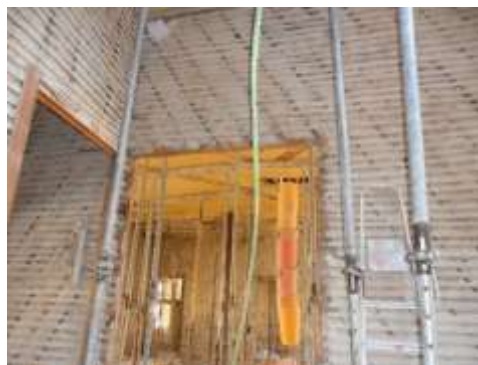
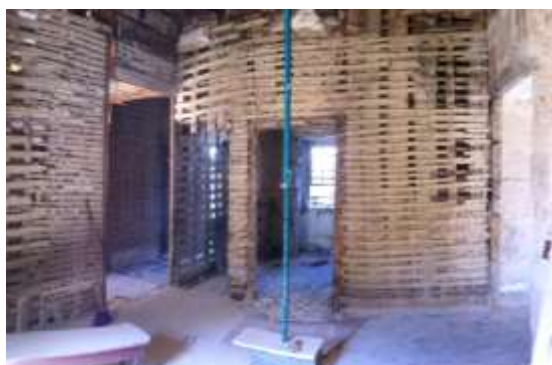
Figura 4-19: Paredes de tabique em estudo

Durante a realização do trabalho de campo houve o cuidado de se proceder ao registo das várias dimensões dos diversos elementos constituintes da estrutura de madeira, de modo a caracterizar melhor estes elementos. Na Figura 4-19 apresentam-se algumas das paredes que foram utilizadas na obtenção das respetivas dimensões.

a) Paredes de tabique simples, Ed.1

b) Parede de tabique dupla, Ed.1

c) Paredes de tabique simples, Ed.2

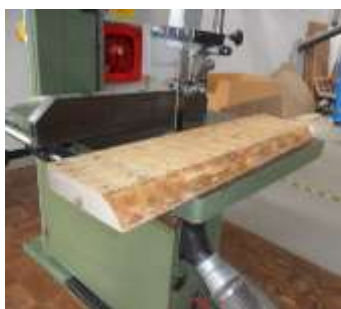
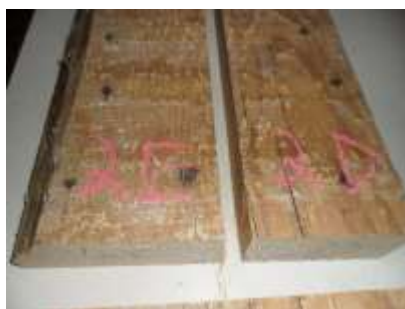
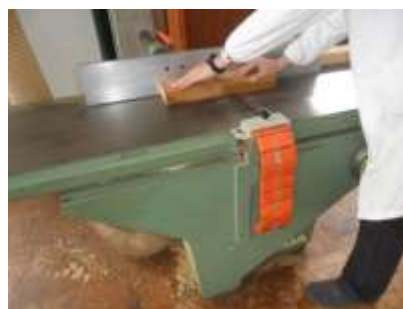
Figura 4-23: Etapas da preparação dos provetes

Após a secagem ao ar, ocorrida durante alguns dias, submeteu-se a mesma a um corte transversal e longitudinal (Figura 4-23.a)), de modo a obterem-se secções próximas das desejadas para realizar os ensaios. Esta operação foi realizada com o auxílio de um traçador e de uma serra de fita.

Teve-se o cuidado de numerar cada uma das secções de madeira, resultantes dos cortes efetuados, desde a proveniência inicial de cada uma das tábuas e ao longo de cada uma das etapas (Figura 4-23.b)).

Seguidamente, procedeu-se ao aparelhamento de cada um dos exemplares obtidos anteriormente (Figura 4-23.c)). Esta operação decorreu com o auxílio de uma garlopa, que efetuou o aparelhamento da face e junta, seguido da desgrossadeira, que aparelhou a contra face e contra junta.

a) Corte longitudinal,
na serra fita

b) Numeração das secções
de madeira

c) Aparelhamento, na
garlopa

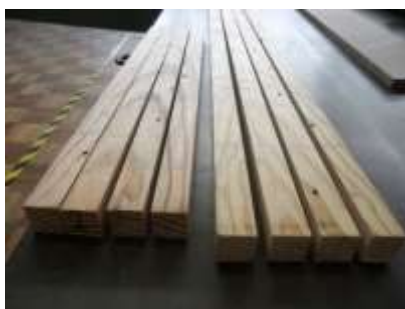
Figura 4-24: Provetes com secções finais para ensaio

Finalmente, para a obtenção dos provetes com as dimensões finais (Figura 4-24), foi usado equipamento para processamento de provetes, ou seja, equipamento de maior precisão, nomeadamente uma desgrossadeira e uma serra radial.

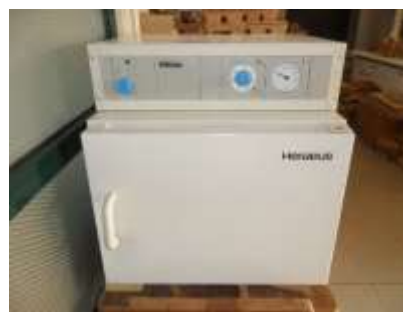
Figura 4-25: Determinação da humidade dos provetes

Os provetes que integravam cada um dos conjuntos de ensaio, descritos seguidamente, foram previamente medidos. Após cada ensaio foram pesados (Figura 4-25.a)), antes e depois de serem colocados na estufa (Figura 4-25.b)). Este procedimento permitiu determinar a humidade que cada provete continha aquando do ensaio. Com isso, tornou-se possível calcular a densidade de cada um dos provetes e fazer-se as respetivas correções necessárias, para que os valores obtidos fossem comparados com os de referência, e que são referentes a uma humidade de 12,0 %.

b) Estufa

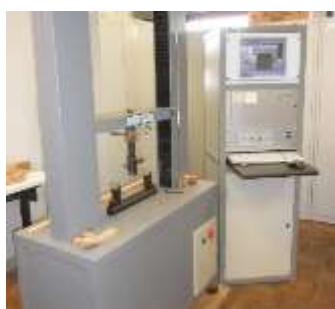
O ensaio consistiu em colocar os provetes sobre os apoios, orientados de modo a que a carga fosse aplicada segundo a direção tangencial da madeira, e de modo a que o seu eixo ficasse perpendicular aos eixos dos apoios e que a sua secção média ficasse centrada em relação à distância entre apoios (Figura 4-26.b)). Aproximou-se o prato superior da máquina até o cutelo contactar com a face do provete, mas evitando a transmissão de qualquer solicitação. Por fim, foi aplicada uma força crescente a um ritmo constante, até à rotura do provete, aproximadamente ao fim de 3 minutos (NP 619 [1973]).

a) Máquina de ensaios universal SERVOSIS ME-405

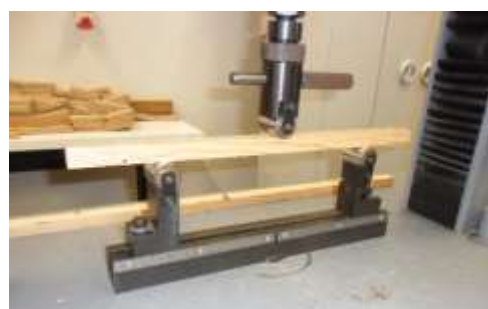
b) Pormenor do ensaio de flexão estática

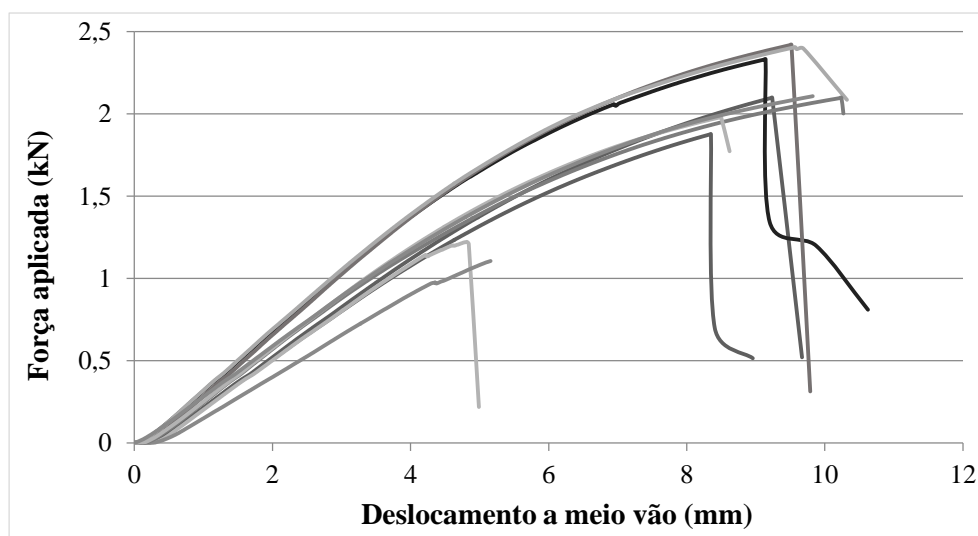
Gráfico 4-1: Ensaio de flexão estática. Conjunto de respostas Força vs Deslocamento a meio vão - Lote “Ed.1”

Nos Gráfico 4-1 e Gráfico 4-2 apresentam-se os resultados obtidos para o lote de provetes provenientes do edifício Ed.1, e do edifício Ed.2, respetivamente.

Em função dos resultados obtidos de forma direta, foi possível determinar o valor da tensão de rotura por flexão estática a 12% de teor em água da madeira em cada provete, e as respetivas cotas de flexão, tenacidade e rigidez. Por uma questão de simplificação apresenta-se na Tabela 4-4, um resumo com os valores estatísticos obtidos para o ensaio de flexão estática referente a todos os provetes ensaiados, respetivamente para os lotes de amostras de Ed.1 e Ed.2.

Analisando os resultados obtidos é possível referir que, no que respeita à tensão de rotura, existe uma elevada dispersão de resultados, uma vez que no tratamento estatístico foram considerados todos os provetes ensaiados. Estes, em algumas situações, apresentavam furos

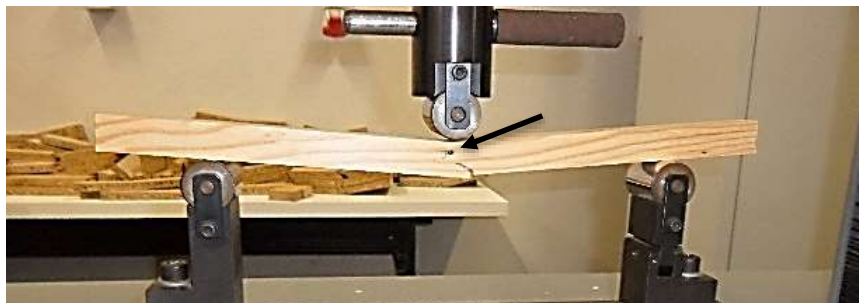
Figura 4-29: Influência dos furos provocados por pregos nas linhas de rotura

oriundos dos pregos que anteriormente aí existiam, alguns dos quais a meio vão, como é possível comprovar através da Figura 4-29. Além da anisotropia do material e da presença habitual de defeitos que a madeira apresenta, a influência dos furos foi uma das causas que mais influenciou o resultado final obtido, nomeadamente a capacidade resistente.

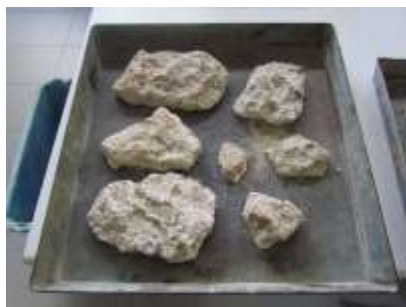
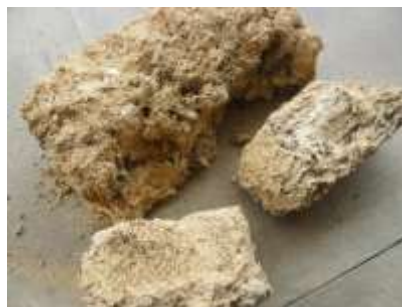
Figura 4-30: Material de enchimento recolhido ao longo do trabalho de campo

Ao longo de todo o trabalho de campo procedeu-se à recolha de amostras de material de enchimento, nos dois edifícios anteriormente descritos (Figura 4-30), de modo a caracterizar-se experimentalmente este material. Ao longo das secções seguintes descreve-se a realização dos ensaios efetuados às amostras de material recolhido.

a) Material de enchimento da amostra Ed.1

b) Material de enchimento da amostra Ed.2

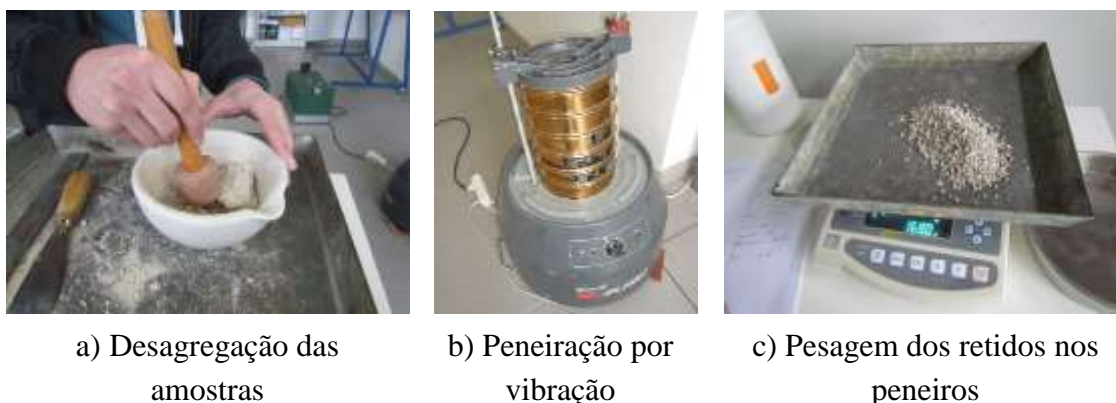
Figura 4-31: Ensaio de peneiração

A análise granulométrica foi executada por peneiração húmida e de acordo com a norma do LNEC E 239 [1970]. A preparação das amostras consistiu basicamente em desagregar cada uma delas com o recurso a um almofariz com um pilão (Figura 4-31.a)), após o que foram colocadas numa estufa, com o intuito de eliminar a humidade existente na terra. Após a secagem, peneiraram-se (Figura 4-31.b)) e efetuaram-se os registos dos retidos em cada um dos peneiros da série ASTM (American Society for Testing and Material), (Figura 4-31.c)).

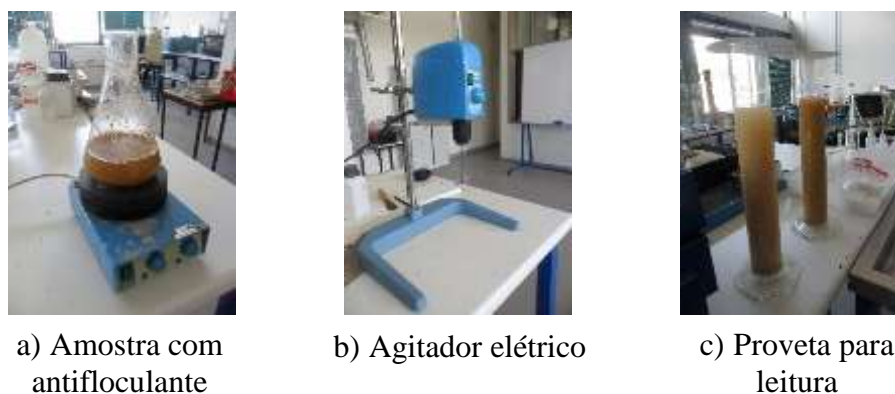
Figura 4-32: Ensaio de sedimentação

O ensaio de sedimentação foi executado de acordo com a norma do LNEC E 196 [1966]. A realização deste ensaio consistiu inicialmente em desagregar as amostras de terra com recurso a um almofariz com um pilão. De seguida, executou-se um pré-tratamento na amostra Ed.1, uma vez que se constatou que continha compostos de cálcio. Seguidamente, já com a respetiva amostra no interior de um frasco de Erlenmeyer, adicionou-se o antifloculante e aqueceu-se a mistura de forma suave (Figura 4-32.a)), após o que a mistura foi transferida para um agitador elétrico (Figura 4-32.b)), com a utilização de água destilada. Terminada a agitação da amostra, esta suspensão foi transferida para um peneiro com 0,074 mm de abertura de malha, e lavou-se o solo no peneiro utilizando água destilada. Por fim, o material passado, foi transferido para uma proveta ao qual se adicionou água destilada até perfazer 1000 cm³. Posteriormente, foram feitas as respetivas leituras na proveta (Figura 4-32.c)) com o auxílio de um densímetro e de um termómetro graduado.

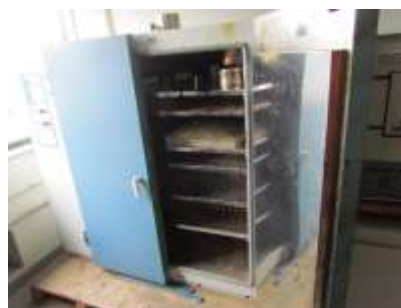
Figura 4-33: Determinação do limite de liquidez

Na determinação do limite de liquidez foram colocadas subamostras da amostra principal, na concha de Casagrande (Figura 4-33.a)), com um teor de água desconhecido e determinou-se o número de pancadas em cada uma das subamostras. No final foram obtidas quatro subamostras da amostra principal, sendo que estas foram escolhidas de modo a que o número de pancadas, em dois ensaios fosse inferior a 25 e nos outros dois ensaios o número fosse superior a 25. Após o que se pesaram (Figura 4-33.b)), antes e depois de serem secas na estufa (Figura 4-33.c)).

c) Secagem das amostras

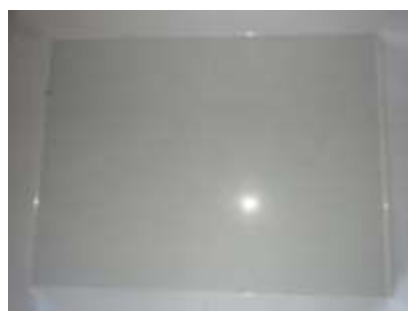
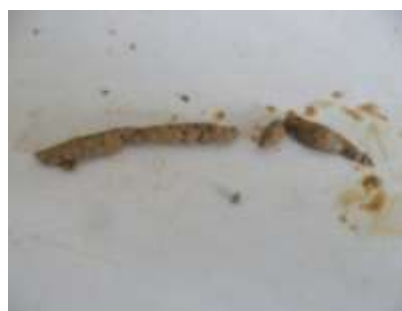
Figura 4-34: Determinação do limite de plasticidade

Relativamente à determinação do limite de plasticidade, o procedimento consistiu em obter três subamostras da amostra principal. Sobre uma placa de vidro (Figura 4-34.a)), foram modeladas de modo a se obter a rotura do filamento quando o seu diâmetro atingisse cerca de 3 mm (Figura 4-34.b)). Em seguida, pesaram-se, antes e depois de serem colocadas na estufa.

a) Placa de vidro

b) Subamostra da amostra principal

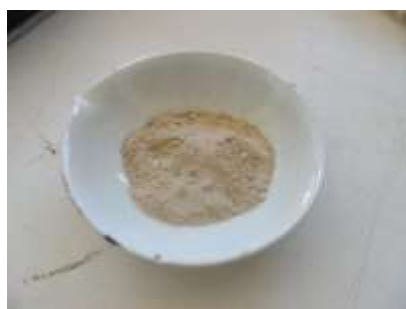
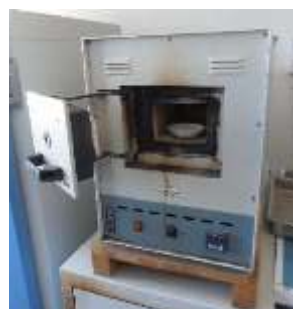
Figura 4-35: Método da calcinação

Para averiguar a presença de matéria orgânica, utilizou-se o método da calcinação. Este método consistiu em colocar uma pequena porção de material, de cada uma das amostras de Ed.1 e Ed.2, nuns recipientes especiais em porcelana, os cadinhos (Figura 4-35.a)). Inicialmente, de modo a retirar-se toda a humidade existente na amostra, estas foram colocadas na estufa e posteriormente colocadas numa mufla a 450°C, durante 16 horas (Figura 4-35.b)). Por fim, calculou-se a diferença de massa existente entre as massas das amostras secas e após a sua colocação na mufla, obtendo-se a percentagem de matéria orgânica existente.

a) Cadinho com uma pequena porção de material

b) Mufla

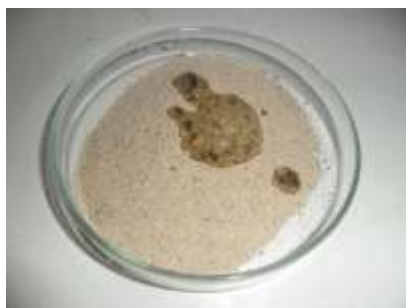
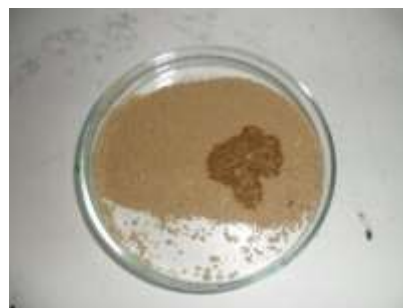
Figura 4-36: Ensaio do ácido

Com o propósito de averiguar se as amostras possuíam compostos de cálcio, foi realizado o ensaio do ácido. Este ensaio consistiu em colocar uma pequena porção de material de cada uma das amostras, num recipiente de vidro e, seguidamente, adicionar-lhe algumas gotas de ácido clorídrico a 10% (Figura 4-36.a)), observando-se qual a reação química decorrente, ou seja, se existia efervescência ou não (Figura 4-36.b) e Figura 4-36.c)).

b) Reação química da amostra Ed.1

c) Reação química da amostra Ed.2

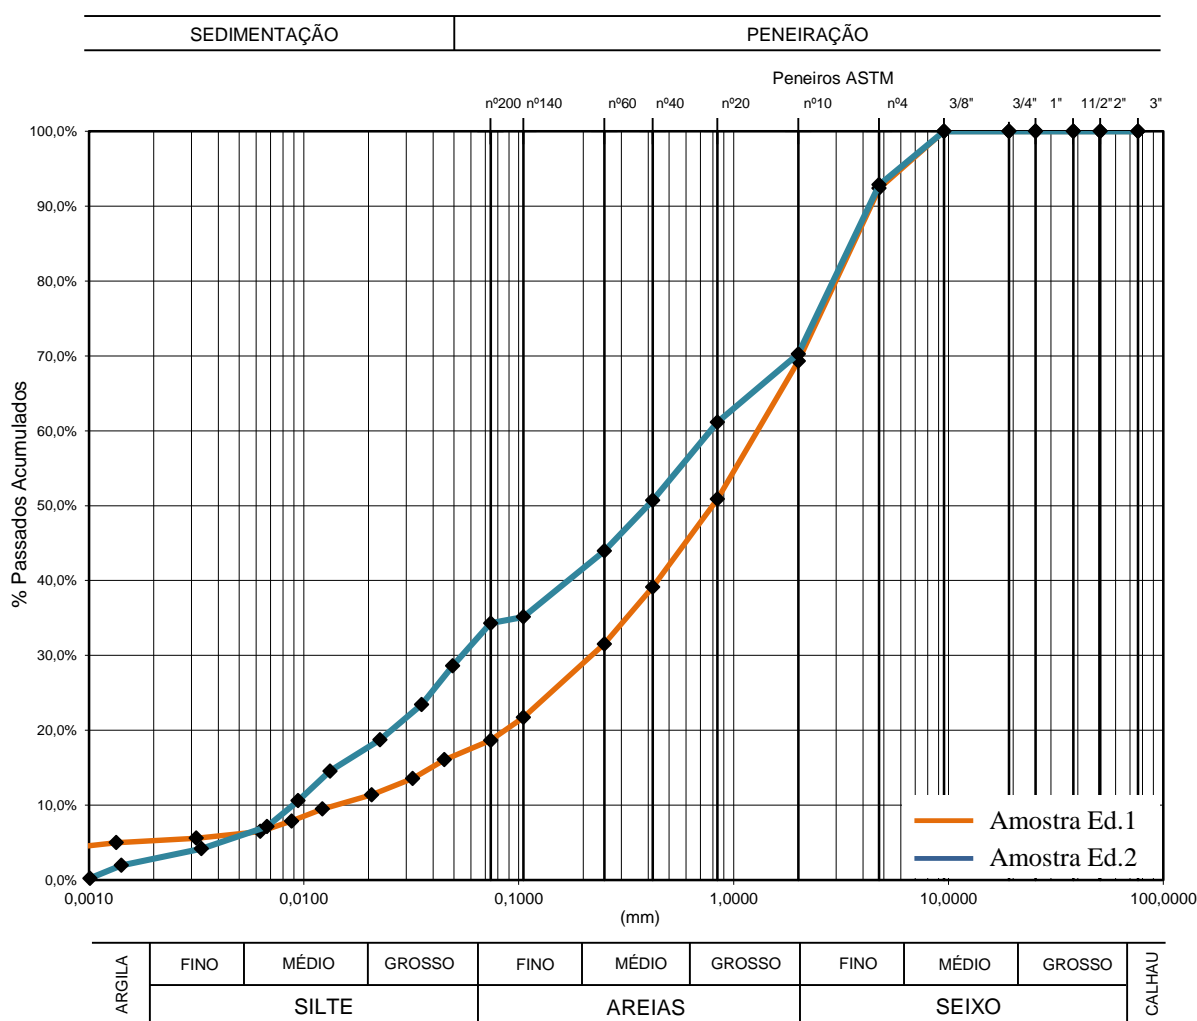
Gráfico 4-5: Curvas granulométricas das amostras Ed.1 e Ed.2

A apresentação gráfica dos resultados obtidos na análise granulométrica encontra-se exposta no Gráfico 4-5, onde se ilustram as curvas granulométricas obtidas nas amostras Ed.1 e Ed.2.

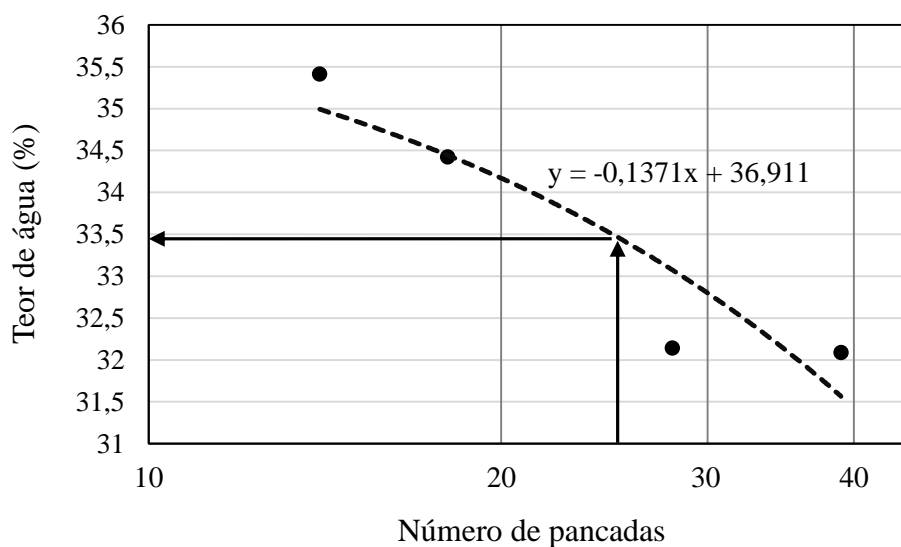
Gráfico 4-6: Determinação do limite de liquidez da amostra Ed.2

$y = -0,1371x + 36,911$, sendo que a variável “x” corresponde ao número de pancadas.

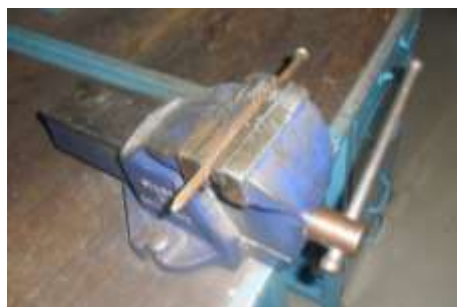
Em relação ao ensaio propriamente dito, a preparação consistiu inicialmente em escolher os pregos que apresentavam uma menor deformação em relação ao seu formato inicial. Porém, e de forma a ter todas as amostras o mais indeformadas possível, ainda foram endireitadas num torno de bancada, como se exemplifica na Figura 4-39.a). Seguidamente, e para se finalizar a preparação das amostras, procedeu-se ao corte da cabeça dos pregos, com o recurso a uma máquina de corte (Figura 4-39.b)), de modo a tornar mais fácil a colocação das amostras nas amarras na máquina de ensaio.

a) Torno de bancada

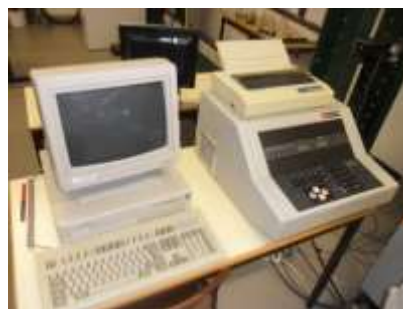
Figura 4-40: Equipamento utilizado no ensaio de tração

A realização do ensaio consistiu em fixar cada uma das amostras às amarras da máquina de ensaio e de seguida colocar o extensómetro nas amostras (Figura 4-40.a)). O ensaio iniciou-se de seguida. Após a rotura de cada uma das amostras, os resultados foram obtidos de forma direta, através do sistema de aquisição de dados (Figura 4-40.b)).

b) Sistema de aquisição de dados

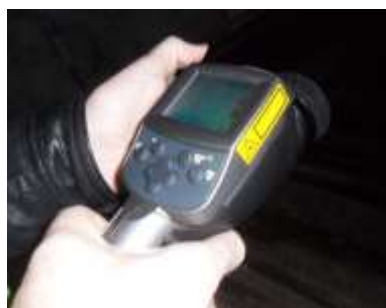
Por sua vez, a recolha das imagens térmicas resulta da utilização de uma câmara de termografia (Figura 4-45), que capta e mede a quantidade de radiação térmica ou infravermelha emitida por qualquer corpo.

Figura 4-45: Câmara termográfica ThermaCAM E300

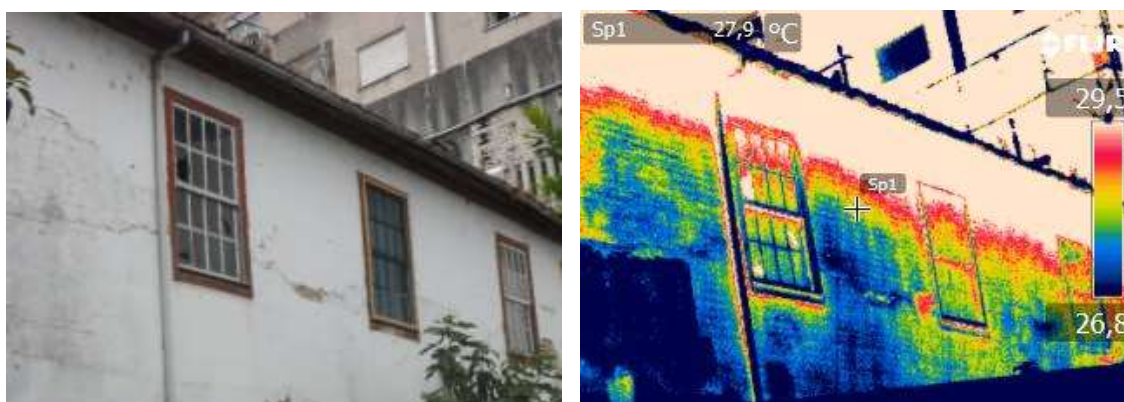
Figura 4-47: Fachada principal do CE.1 e o respetivo termograma obtido

Na Figura 4-47 apresenta-se o edifício e o termograma obtido na fachada principal do CE.1, no qual é possível observar com alguma nitidez a disposição do fasquiado.

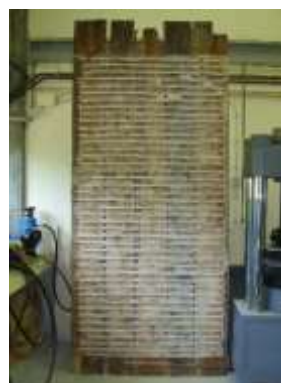
A parede a ensaiar é proveniente do piso do rés do chão. Na Figura 5-1.b) é possível observar a ausência de ripado na zona da parede que estava restringida pelos respetivos pavimentos do rés do chão (parte inferior da imagem) e das águas-furtadas (parte superior da imagem).

b) Parede de tabique recolhida para realizar o ensaio experimental

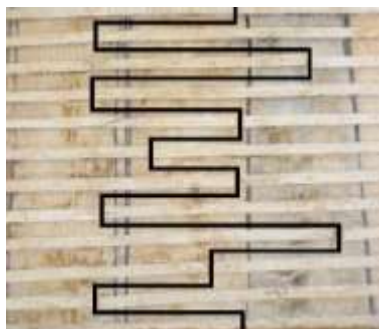
Por fim, constatou-se que as emendas do fasquio se encontravam desalinhadas verticalmente entre si, como se ilustra na Figura 5-3. Este pormenor técnico vem de encontro a algumas normas descritas na EN 1995-1-1 [2004], concretamente no que se refere à capacidade de carga de sistemas em que os elementos horizontais podem desempenhar a função de um sistema de distribuição de forças. Por exemplo, quando as ripas são uniformes e sempre que

possuam o mesmo espaçamento entre si, que estejam ligadas de forma contínua a mais do que um elemento principal e que as emendas se encontrem desalinhadas verticalmente entre si.

Figura 5-3: Desalinhamento das emendas das ripas de uma parede de tabique

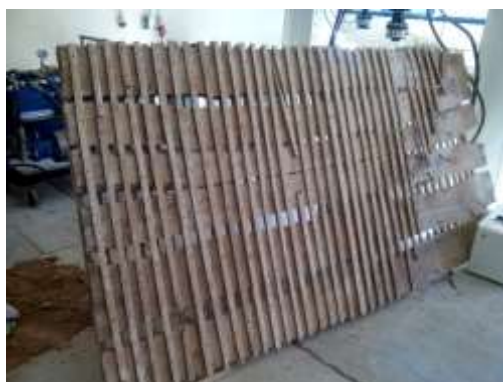
Na Figura 5-4 apresenta-se a parede de tabique simples, oriunda do Ed.1, e que aqui se designa de Parede 2.

Figura 5-4: Parede de tabique simples

Através de uma rigorosa análise visual, constatou-se que apesar de não ser visível uma degradação diferenciada muito acentuada, a zona junto à extremidade inferior da parede apresentava alguma degradação, fruto de ataque de agentes xilófagos. Dado que este pano de parede foi obtido na zona da caixa de escadas, é visível na Figura 5-4 a ausência de parte do ripado que se encontrava na ligação existente à escadaria. Também aqui se verificou que o ripado possuía emendas desalinhasadas verticalmente entre si.

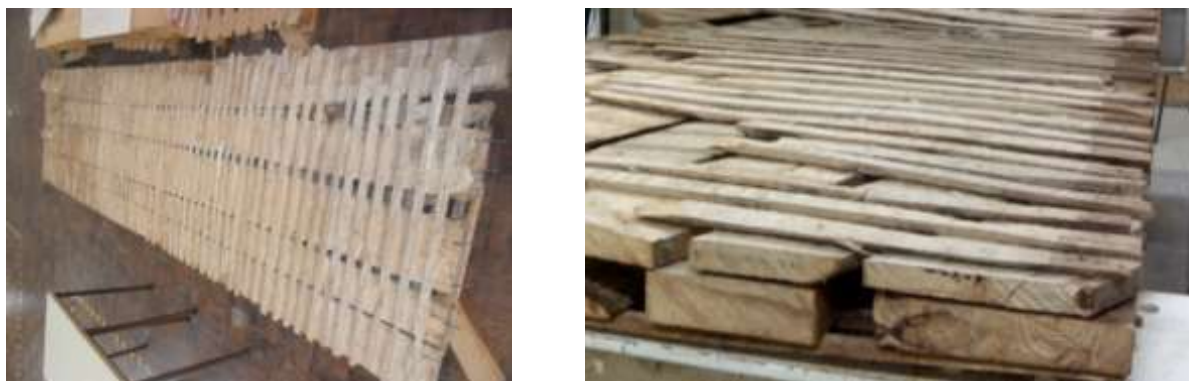
Figura 5-6: Parede de tabique dupla

Na Figura 5-6 apresenta-se a parede de tabique dupla, oriunda do Ed.1, e que aqui se designa de Parede 3.

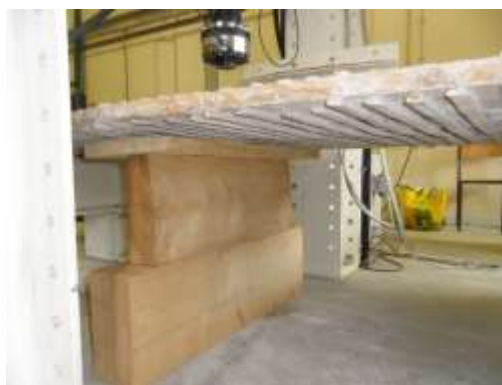
Durante a preparação do ensaio e com objetivo de minimizar o incremento prévio de flexão resultante do peso próprio da parede de tabique, foi criado a meio vão da parede de tabique um suporte em madeira (Figura 5-9), que foi retirado antes de se dar início ao ensaio.

Figura 5-9: Apoio criado a meio vão durante a preparação do ensaio

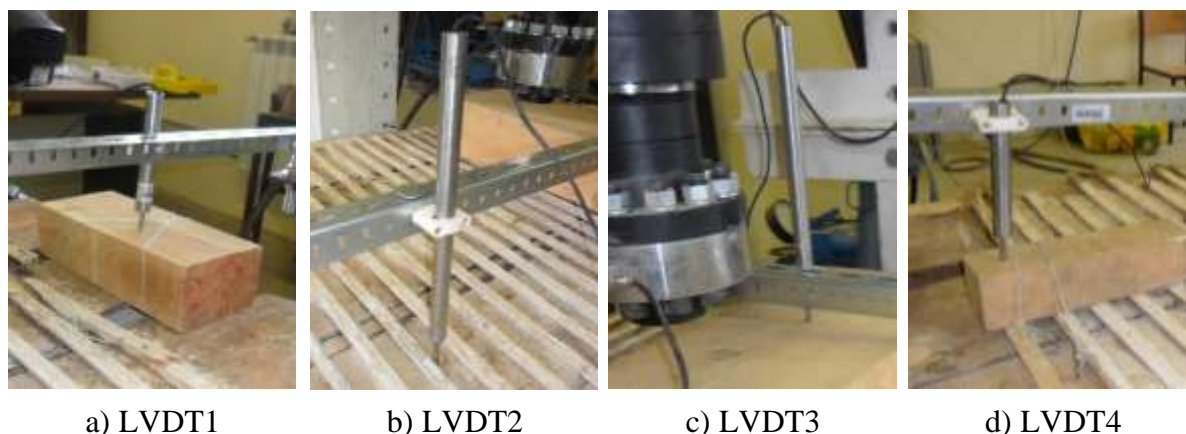
Na Figura 5-11, é possível observar as posições e soluções de fixação de todos os LVDTs utilizados. Tal como é visível na Figura 5-11.a) e Figura 5-11.d), nos LVDTs utilizados junto aos apoios foi necessário criar uma solução que permitisse aos LVDTs de menor campo de aplicação ganhar algum curso para obter resultados. Essa solução consistiu em fixar pedaços de madeira nas extremidades da parede.

Figura 5-11: LVDTs utilizados (Parede 1)

Uma vez que durante a realização do ensaio só se dispunha de quatro LVDTs, a escolha passou por colocar os de menor campo de aplicação nas extremidades da parede, uma vez que era previsível que essas seriam as zonas onde os deslocamentos resultantes da aplicação da carga seriam menores, enquanto os de maior campo de aplicação foram colocados nas zonas onde era previsível que os deslocamentos fossem superiores.

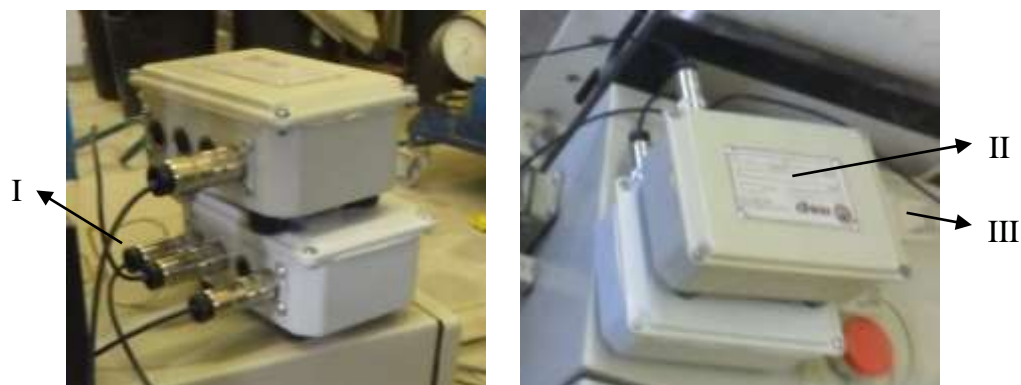
Figura 5-19: Caixa de ligação dos LVDTs

os resultados dos ensaios, todos os LVDTs foram ligados a duas caixas de aquisição, que por sua vez se encontravam ligadas ao computador do sistema de aquisição de dados. As caixas utilizadas encontram-se ilustradas na Figura 5-19.

Legenda: I - Entrada dos cabos dos LVDTs; II - Caixa de aquisição;
III - Saída para o computador.

Convém salientar que todo o desenrolar do ensaio foi controlado e captado por um sistema de aquisição de dados, o que permitiu monitorizar o atuador e simultaneamente processar todos dados obtidos no decorrer do ensaio através de um *software* específico. De modo a obterem-se

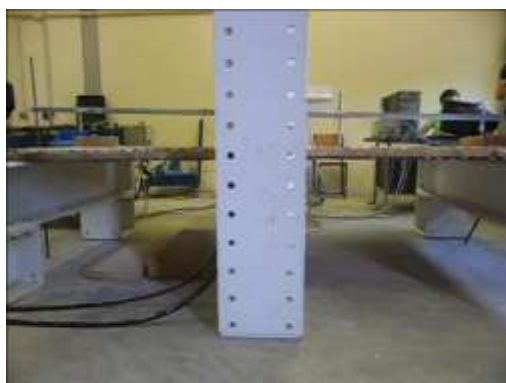
Figura 5-20: Ausência de deformada após o término da aplicação da carga (Parede 1)

Todavia, após o término do ensaio e de aliviar a carga que o atuador estava a incidir sobre a parede verificou-se que esta recuperou na totalidade a sua posição inicial (Figura 5-20), para além disso, também não foi visível o aparecimento de qualquer fissura nos seus elementos constituintes, ou seja, apresentou um comportamento elástico.

Após a realização do ensaio constatou-se que não foi atingida a rotura de nenhum dos elementos de madeira constituintes da parede. No entanto, também não era esse o objetivo deste ensaio, cuja finalidade era perceber o seu comportamento quando sujeita a uma força aplicada a meio vão. Sendo a parede de tabique um elemento bastante esbelto, era já previsível que esta possuísse uma grande capacidade de deformação.

Com o decorrer do ensaio, foi visível o desprender de pequenos pedaços do material de enchimento que ainda restavam na parede e também foram audíveis sons que, muito possivelmente, eram provenientes do reajustamento e despregar entre as ripas e as tábuas verticais.

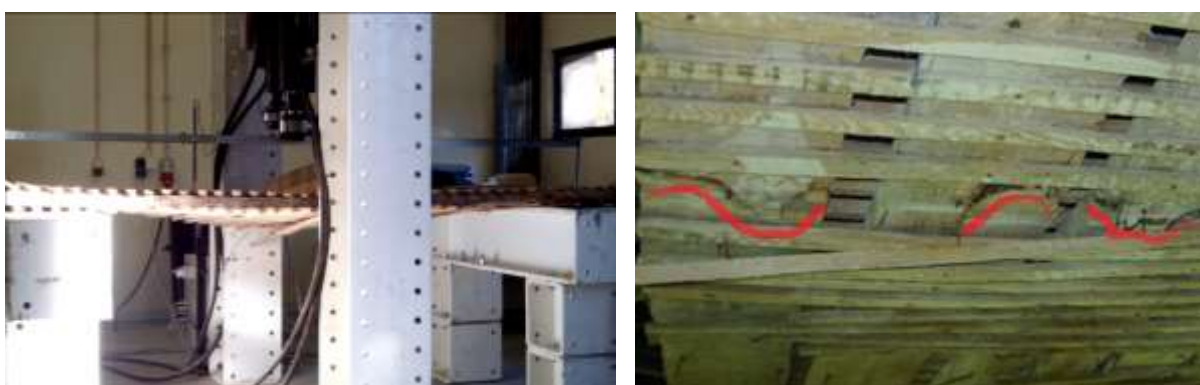
Figura 5-21: Deformada final após o término da aplicação da carga (Parede 2)

Após a conclusão do ensaio e depois de aliviar a carga que o atuador estava a incidir sobre a parede, observou-se que todas as tábuas verticais atingiram a rotura, sendo que em algumas a rotura foi somente parcial (Figura 5-21.b)). Consequência dessa rotura, é visível na Figura 5-21.a) a deformada final. Pelo facto de todas as tábuas verticais terem atingido a rotura, pelo menos de forma parcial, a parede só recuperou parcialmente a sua posição inicial. A deformada mais acentuada, ocorreu lateralmente, no local onde não existia ripado.

a) Deformada final

b) Rotura das tábuas verticais

Seguidamente tornaram-se audíveis sons, resultantes inicialmente do reajuste e despregar entre as ripas e as tábuas verticais. Com o progredir da carga aplicada, passou para um som mais intenso sempre que alguma das tábuas atingia a rotura.

No gráfico, a cada um dos “picos” e respetiva descida brusca, é facilmente explicado como sendo, a altura em que cada uma das tábuas verticais entrou em rotura (total ou parcial). Foi visível durante o ensaio, que a primeira tábua a entrar em rotura foi a tábua lateral, que se encontrava na zona isenta de ripado. É também visível uma curvatura inicial, para cada uma das representações feitas pelos dados obtidos pelos LVDTs, que talvez possa ser justificada pela acomodação inicial do conjunto (equipamento, amostra de parede de tabique, apoios e pórtico de reação).

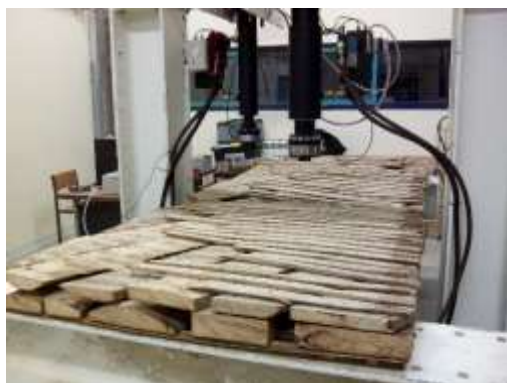
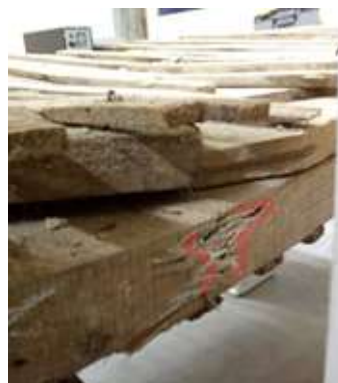
Figura 5-22: Deformada final após o término da aplicação da carga (Parede 3)

Depois de se terminar o ensaio e de aliviar a carga que o atuador estava a aplicar sobre a parede, verificou-se que esta não recuperou na totalidade a sua posição inicial, apresentando uma deformada residual (Figura 5-22.a)). Relativamente às tábuas verticais, constatou-se que para além de nem todas atingirem a rotura, onde esta ocorreu só foi de forma parcial (Figura 5-22.b)).

a) Deformada final

b) Rotura das tábuas

Ao longo do ensaio, e como consequência do reajuste e desprendimento das ripas às tábuas verticais, e posteriormente, da rotura das tábuas verticais, foram escutados sinais sonoros, de forma pontual, que correspondiam a cada uma das situações.

Também aqui, é possível associar a cada um dos “picos”, o instante em que uma determinada tábua vertical da parede entrava em rotura.
