Requalificação de edifício através de reabilitação não estrutural: Caso de estudo no Centro Histórico de Viseu

Dissertação

Mestrado em Engenharia de Construção e Reabilitação

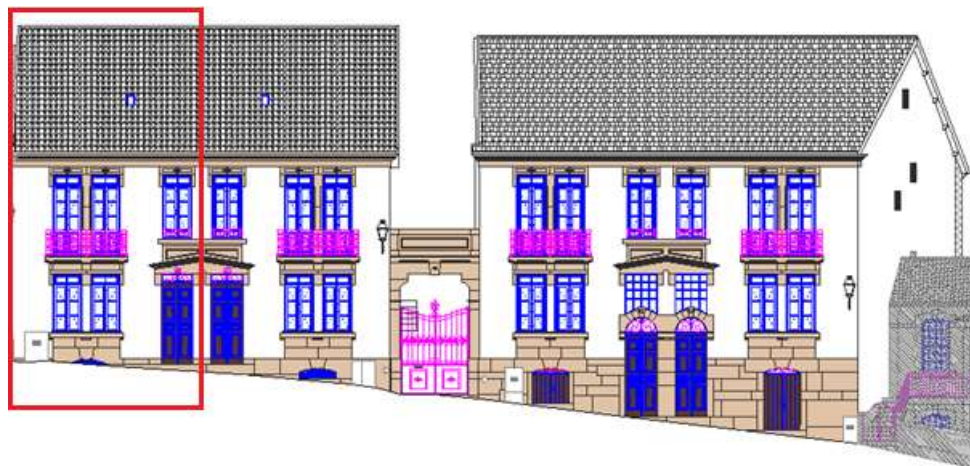
O foco deste estudo está no apartamento mais à esquerda (pois o restante será demolido) que é composto por 2 pisos de habitação, uma cave (subsolo inabitado) e um desvão de cobertura, como mostra a figura 3.

Figura 3 - Alçado frontal da edificação (SRU, 2023).

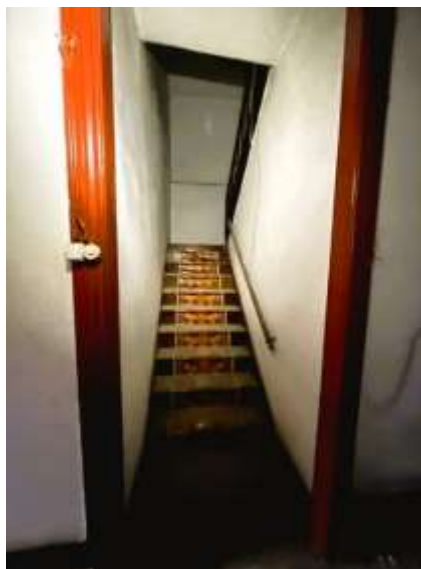
Abaixo, na figura 15, também é possível verificar a condição real da escada central que interliga os 3 pisos.

Figura 15 - Escada central que interliga os 3 pisos.

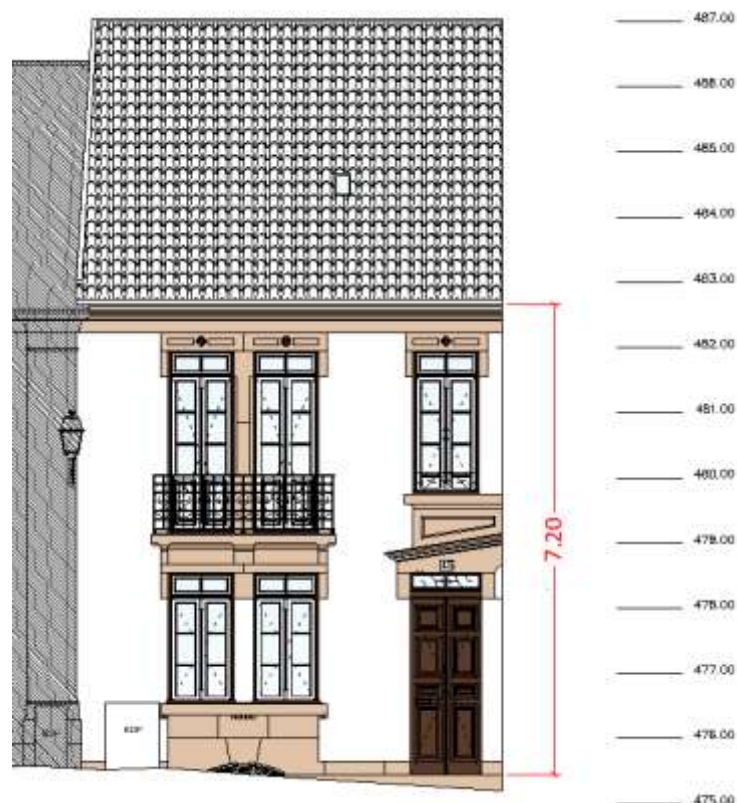
Isso pode ser comprovado a partir da sua altura de utilização-tipo (diferença de cota entre o plano de referência e o pavimento do último piso acima do solo) de 7,20 metros e nenhum piso abaixo do plano de referência (apenas um desvão não ocupado), como é possível observar na figura 22.

Figura 22 - Altura de utilização-tipo (SRU, 2023).

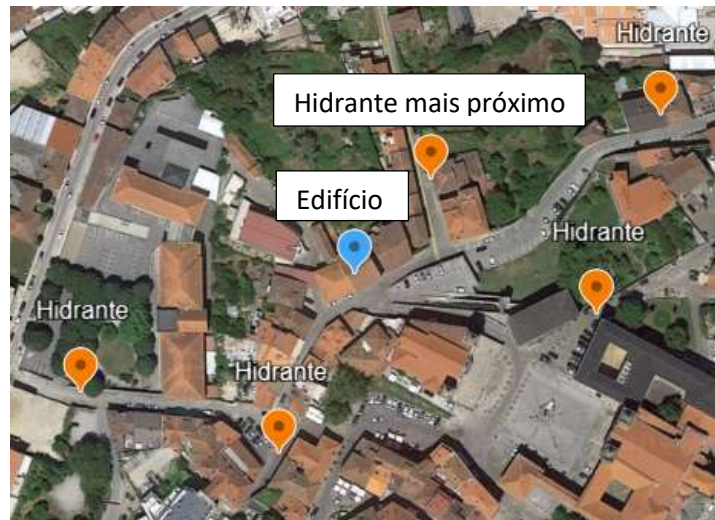
Neste caso, o item a) pode ser confirmado a partir da figura 23 que ilustra os pontos de água disponíveis nas proximidades da edificação, estando o mais perto localizado a cerca de 70 metros (aproximadamente 50 metros em linha reta).

Figura 23 - Localização dos hidrantes para abastecimento de água em relação ao edifício (Google Earth, 2023).

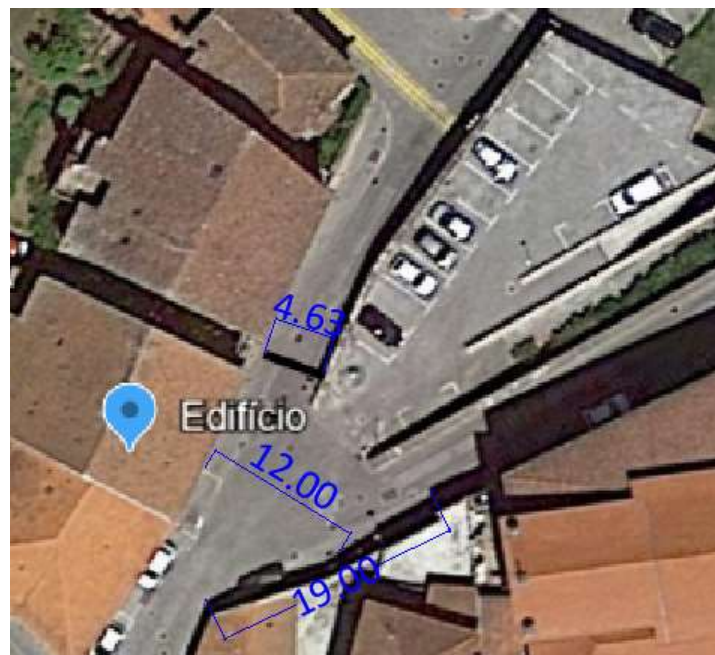
Já para o item b), apenas não foi possível analisar a capacidade de suporte da via, sendo que os demais pontos podem ser verificados nas figuras 24, 25 e 26.

Figura 24 - Medidas aproximadas da largura da via obtidas com o auxílio do Google Maps e AutoCAD.

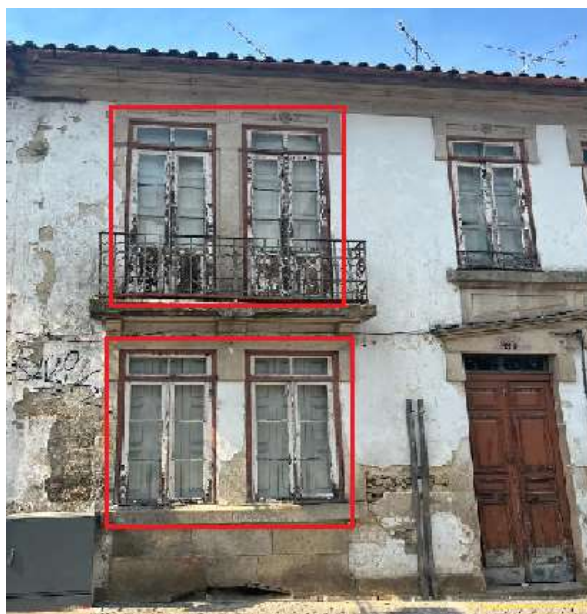
Posteriormente, para a confirmação do item c) adotamos as janelas da fachada frontal para desempenhar a função de “pontos de penetração”, já que no piso 1 elas possuem 1,00 m x 2,00 m e no piso 2 elas possuem 1,00 x 2,80 m (janelas piso 2), o que é possível verificar através da figura 27 e das plantas dos pisos 1 e 2, no Anexo E.

Figura 27 - Janelas da fachada frontal que podem servir como pontos de penetração.

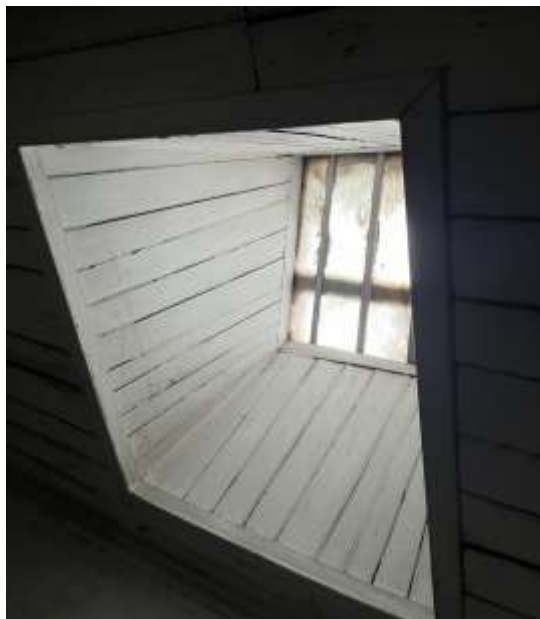
Como podemos perceber pelas figuras 28 a 30 apesar da claraboia se situar dentro da faixa, não é possível confirmar a classe de resistência do elemento pois ele está localizado em um vão inacessível. Atualmente os demais elementos não possuem vidro e, portanto, devem ser repostos.

Figura 28 - Planta baixa da cobertura com as cotas entre os elementos envidraçados e a parede (SRU, 2023).

Figura 29 - Claraboia.

Figura 30 - Elementos envidraçados no desvão da cobertura.

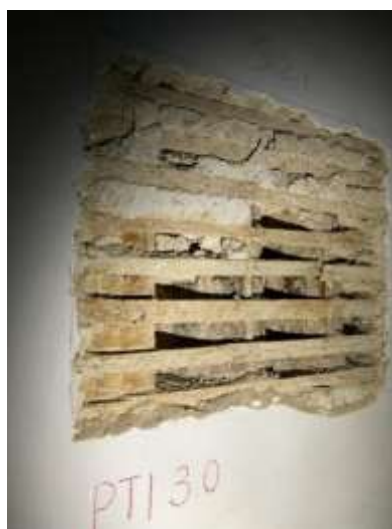
Desta forma, apesar das paredes interiores serem compostas por tabiques de madeira e argamassa de argila de baixa qualidade (figura 32), não é preciso verificar tal condição, já que a mesma só se aplica para as paredes laterais externas que desempenham papel estrutural, e estas atendem a verificação devido à sua grande espessura (60mm) e alta resistência do granito ao fogo.

Figura 32 - Alvenaria interna em tabique de madeira.

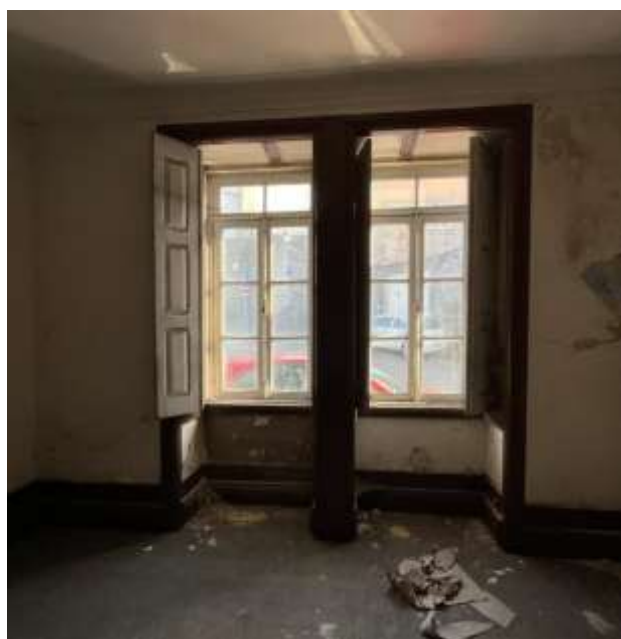
Para a análise de isolamento acústico iremos utilizar a alvenaria que interliga a sala frontal com o exterior da residência. Como já citado anteriormente, ela é composta por pedra do tipo granito, envolvida por argamassa de cal (5,00 m x 3,25 m) e possui duas janelas de madeira com vidro simples (1,00 m x 2,00 m, cada). Para facilitar os cálculos, as aberturas foram consideradas apenas em vidro.

Figura 39 - Parede exterior analisada.

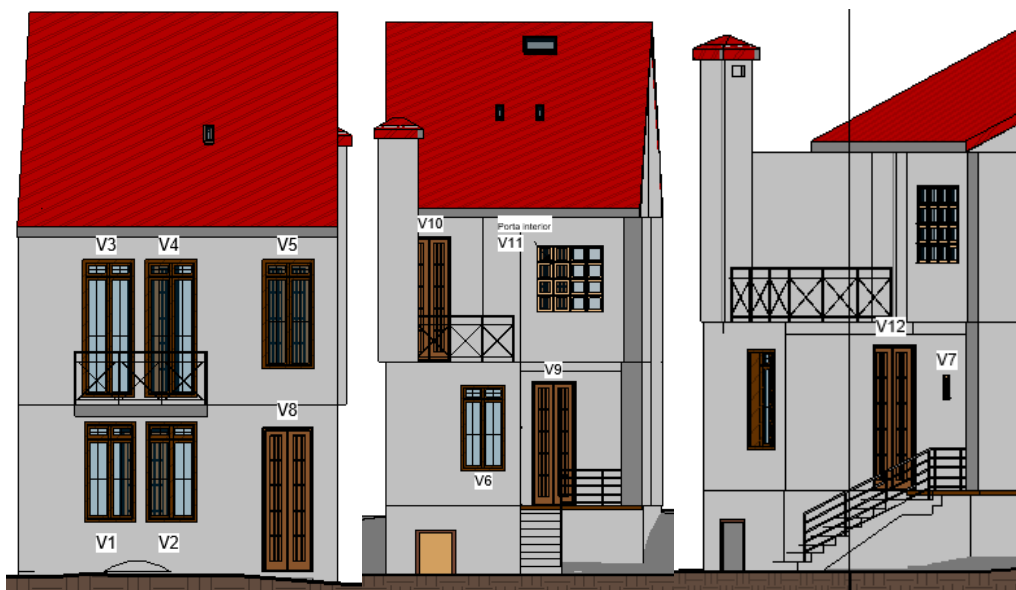
As aberturas também foram separadas e enumeradas para facilitar a análise, sendo divididas de acordo com a figura 46.

Figura 46 - Numeração das aberturas.

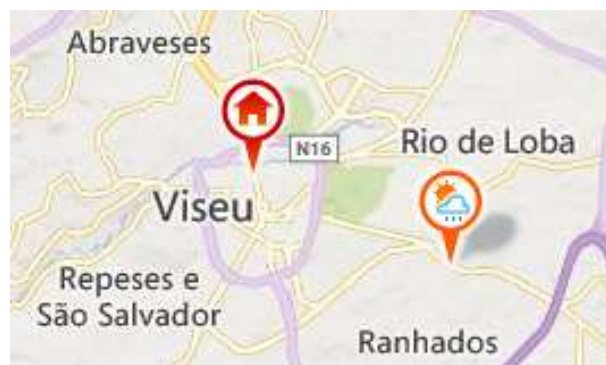
Figura 52 - Localização do edifício e estação meteorológica utilizada.

Em seguida, a localização foi definida no *Revit* de acordo com o endereço informado e os dados de clima e humidade foram coletados a partir da estação meteorológica 127022, que se encontra a 12 km da edificação.

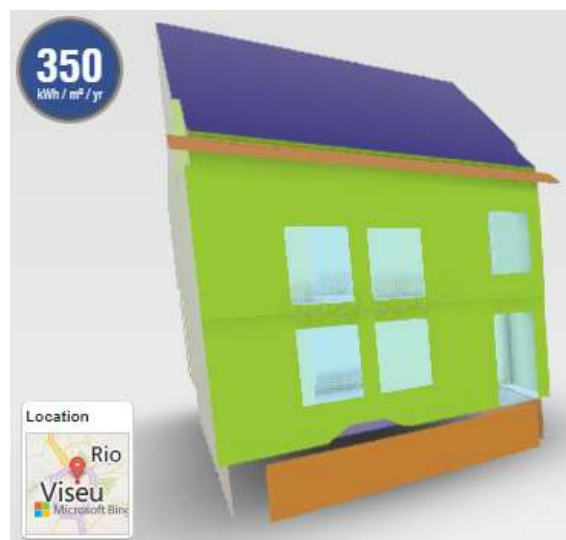
Figura 53 - Representação e resultado obtido no Insight.

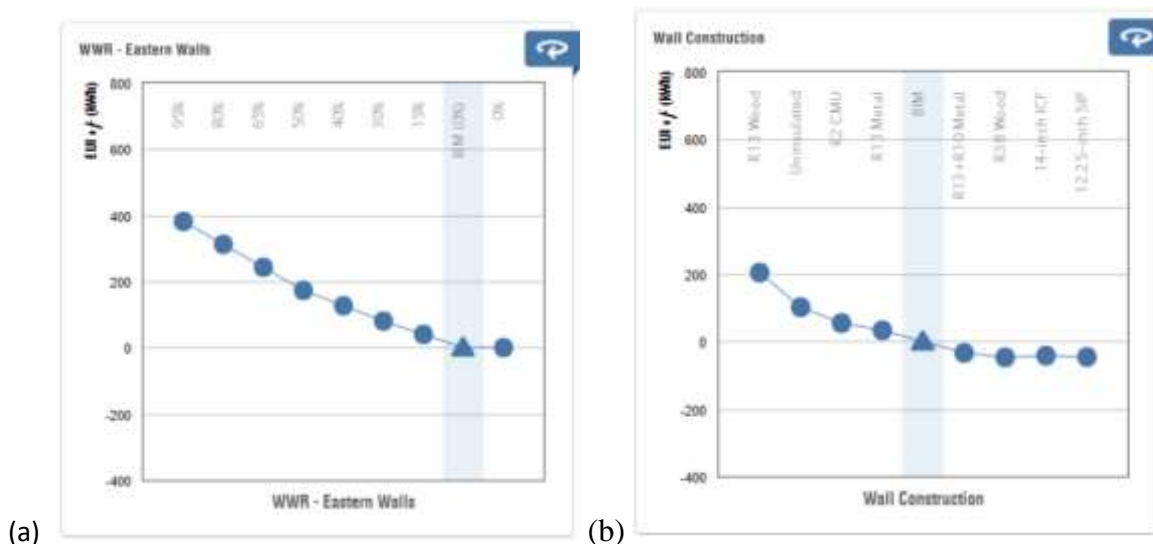
Figura 54 - Gráfico de análise energética: a) abertura das janelas; b) materiais das paredes do modelo.

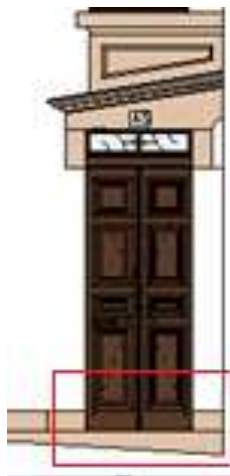
Figura 55 - Local em que se sugere a criação de uma rampa (SRU, 2023).

De acordo com o Decreto-Lei n.º 163/2006, a maioria das configurações foram verificadas de acordo com a legislação. Portanto, inicialmente sugere-se apenas a criação de uma pequena rampa seguindo as diretrizes da seção 2.5 (Capítulo 2) em frente à porta de entrada para facilitar o acesso à residência.

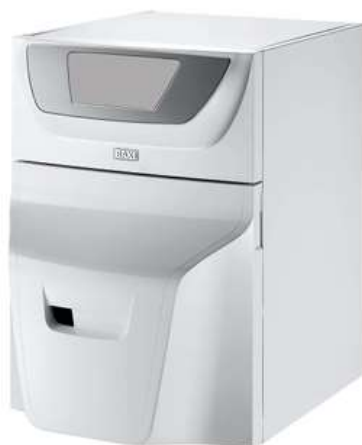
- Caldeira (instruções de utilização BAXI, 2021):

Sep.3 Parâmetros técnicos para a caldeira

Nome do produto			24 GT	32 GT
Caldeira de condensação			Não	Não
Caldeira de baixa temperatura ⁽¹⁾			Sim	Sim
Caldeira B1			Não	Não
Aquecedor de ambiente de cogeração			Não	Não
Aquecedor combinado			Não	Não
Potência calorífica nominal	P_{rated}	kW	22	30
Energia calorífica útil à potência calorífica nominal e em regime de alta temperatura ⁽²⁾	P_d	kW	22,4	29,8
Energia calorífica útil a 30% da potência calorífica nominal e em regime de baixa temperatura ⁽¹⁾	P_l	kW	7,0	9,3
Eficiência energética do aquecimento ambiente sazonal	η_s	%	86	86
Eficiência útil à potência calorífica nominal e em regime de alta temperatura ⁽²⁾	η_d	%	87,5	87,3
Eficiência útil a 30% da potência calorífica nominal e em regime de baixa temperatura ⁽¹⁾	η_l	%	91,2	90,6
Consumo de eletricidade auxiliar				
Carga total	el_{max}	kW	0,143	0,144
Carga parcial	el_{min}	kW	0,050	0,050
Modo espera	P_{SB}	kW	0,004	0,004

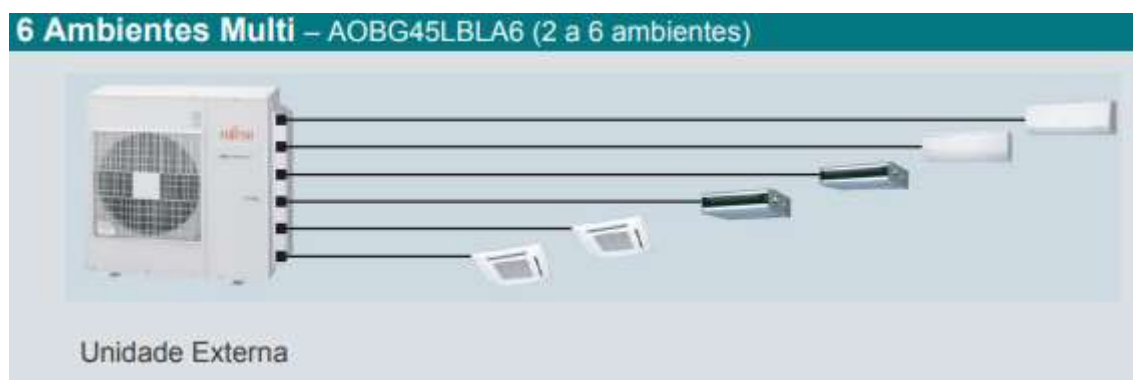
- Ar-condicionado (catálogo Fujitsu, 2019):

Modelo	Unidade Externa		ADBG4SLBLA6
Alimentação		V/Ø/Hz	220V / 1 / 60
Capacidade	Refrigeração	Nominal	45.000 (13,19)
		Min. - Max.	12.000 - 47.800 (3,5 - 14,0)
	Aquecimento	Nominal	46.000 (13,48)
		Min. - Max.	12.000 - 54.600 (3,5 - 16,0)
Potência de entrada	Refrigeração	kW	4,00
	Aquecimento		3,52
Fator de potência	Refrigeração	%	98,8
	Aquecimento		98,2
EER	Refrigeração	W/W	3,30
COP	Aquecimento		3,83
Corrente Nominal	Refrigeração	A	18,4
	Aquecimento		16,3
Corrente Operacional Máxima		A	24,0
Nível de Ruído	Refrigeração	dB (A)	53
	Aquecimento		55
Taxa de fluxo de ar	Refrigeração	m³/h	4.200
	Aquecimento		4.200
Dimensões (A×L×P)	Unidade Externa	mm	998×970×370
Peso		kg	94
Conexões de tubulação	Líquido	mm (pol)	φ 6,35 (1/4)×6
	Gás		φ 9,52 (3/8)×4 + 12,70 (1/2)×2
Comprimento da tubulação	Pré-carga	m	50
	Max.		80
Desnível Máximo (U.E.-U.I.)			15
Faixa de Operação	Refrigeração	°CBS	-10 - 46
	Aquecimento		-15 - 24
Refrigerante			R410A
