Aplicação do BIM na Inspeção e Diagnóstico de Edifícios Antigos: Estudo de Caso

Dissertação

Mestrado em Engenharia de Construção e Reabilitação

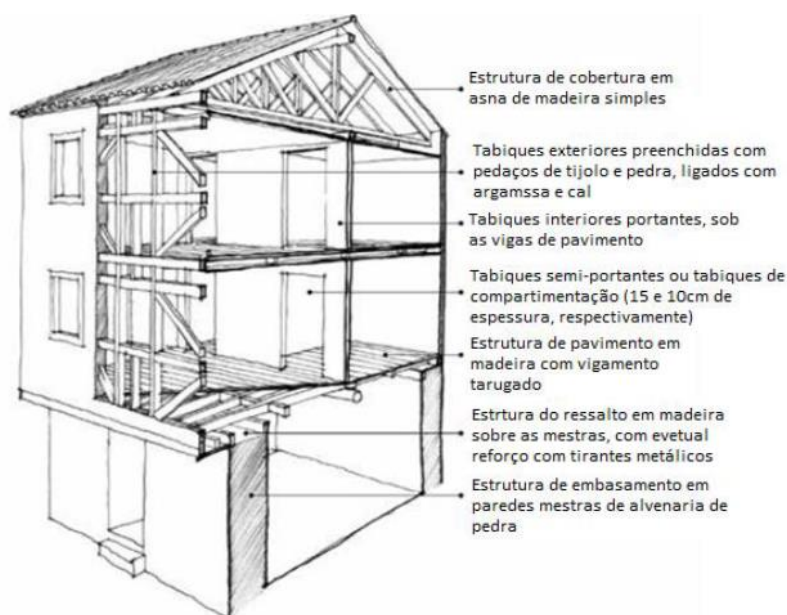
Figura 2 - Arquétipo estrutural de casa de resalto medieval (OASRS, 2016)

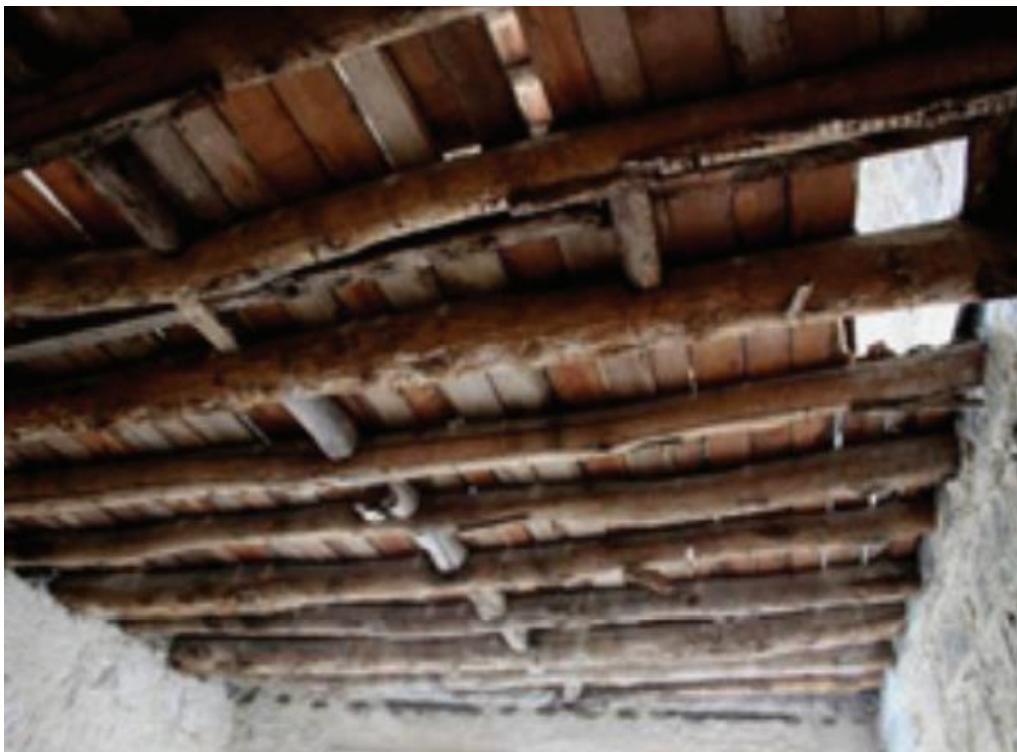
Figura 4 - Pavimento de madeira de uma construção antiga de alvenaria. Vigas de secção transversal circular (Ilharco et al., 2018)

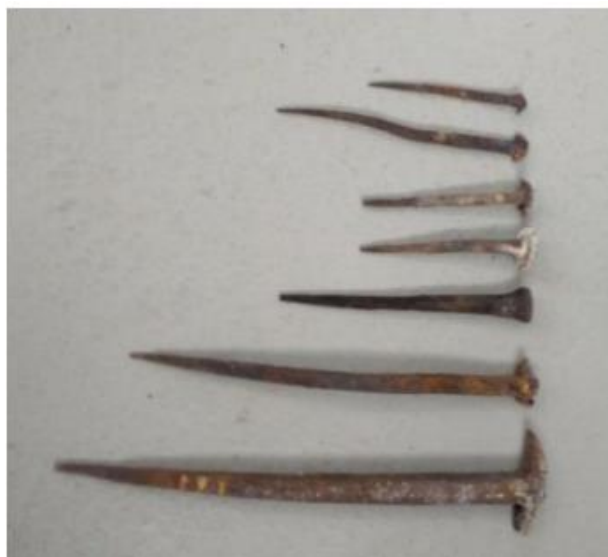
Figura 5 - Conectores metálicos (Fernandes, 2015)

Os pregos possuem diferentes características em relação à sua forma geométrica e finalidade de construção, destacando-se a diversidade de tamanhos, formatos e espessuras. No sistema construtivo em estudo, os pregos possuem variedade na aplicação da ligação entre os diversos elementos, como: fixação do revestimento exterior, ligação do fasquiado às tábuas verticais, ligação horizontal entre tábuas verticais, ligação das tábuas verticais aos pavimentos, ligação entre paredes de tabique, ligação das chapas metálicas às paredes de tabique, entre outros (Fernandes, 2015). A Figura 5 apresenta a diversidade de conectores metálicos nas ligações mencionadas.

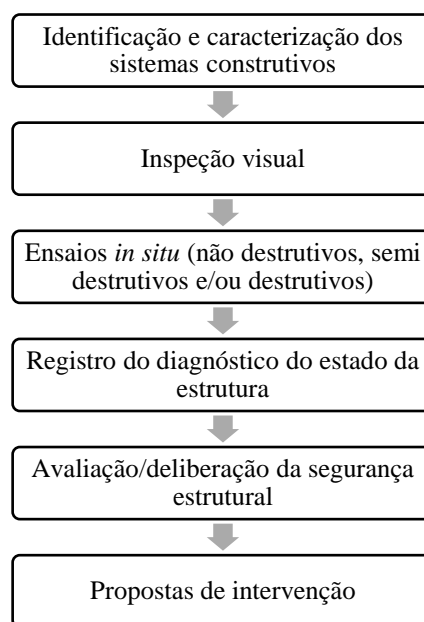
Figura 7 - Etapas de inspeção e diagnóstico de estruturas

Para que sejam tomadas decisões referentes às soluções e intervenções da estrutura, realiza-se uma avaliação estrutural que deve contemplar as seguintes etapas (ver a Figura 7):

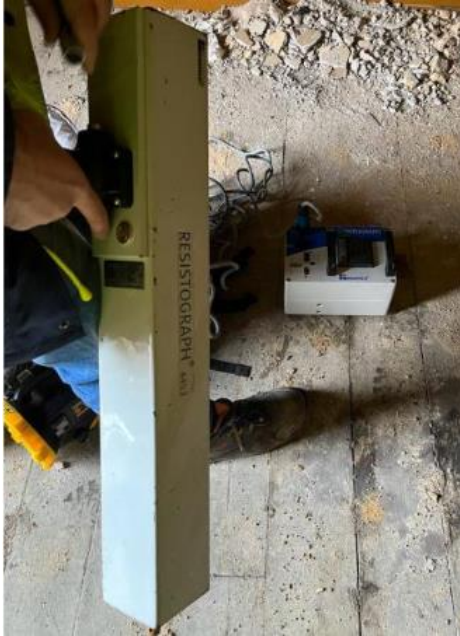
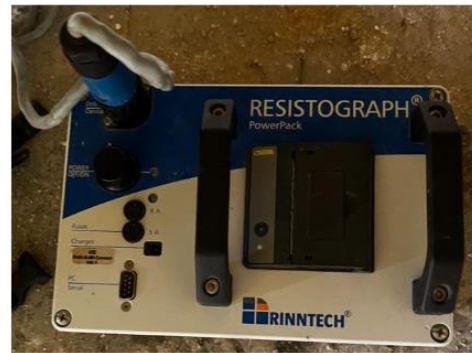
Figura 8 – Resistograph (Mendonça, 2023)

Segundo Lladro *et al.* (2006), o *Resistograph* é um aparelho que permite avaliar a integridade da madeira a partir da perfuração no elemento através de uma agulha. Trata-se de um ensaio não destrutivo, composto por um elemento perfurador e um dispositivo de recolha de dados de pequena dimensão, como se ilustra na Figura 8. O ensaio permite

obter um gráfico em que se relaciona a resistência à perfuração com a profundidade da agulha, sendo possível detetar podridões, vazios e defeitos interiores que não são visíveis numa inspeção visual.

a) Elemento perfurador

b) Dispositivo de recolha de dados

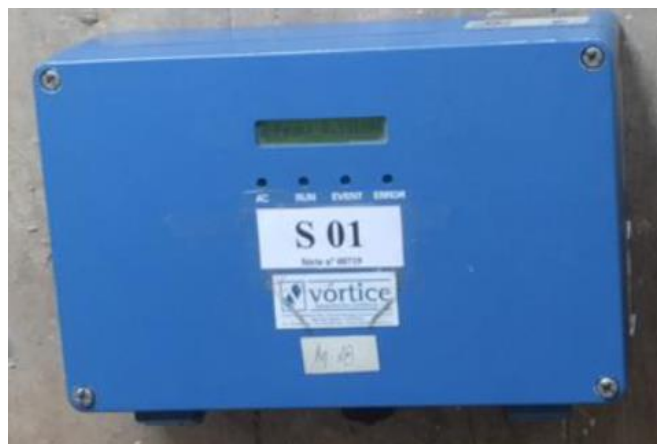
Há também o ensaio de vibração ambiental que, conforme Serpa (2015), se utiliza um sismógrafo que permite a identificação das frequências naturais, modos de vibração e identificação do comportamento dinâmico. Este método é vantajoso em relação a outros tipos de ensaio por não ser necessário criar excitações na estrutura, tornando-se um método de rápida execução. Um exemplo de um aparelho sismógrafo, utilizado no teste de vibração ambiental, é apresentado na Figura 9.

Figura 9 – Sismógrafo, modelo GeoSIG GSR-18 (Mendonça, 2023)

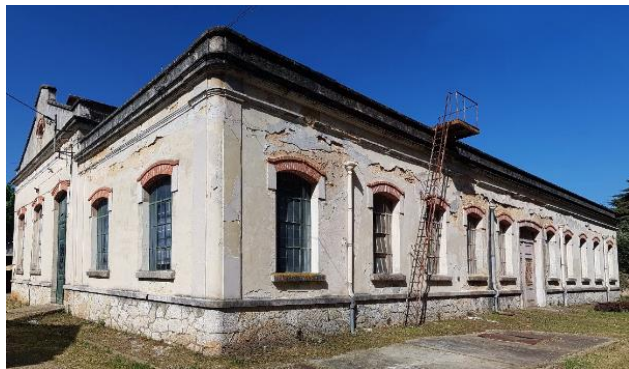
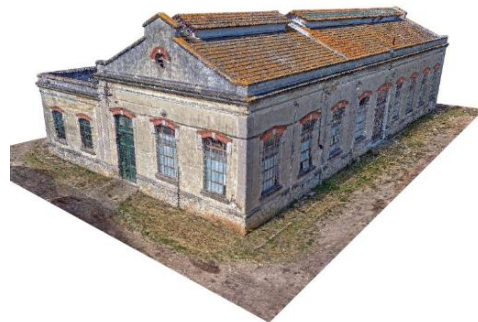
Figura 11 - Representação do estudo de caso do edifício Casa de Máquinas (Rocha et al., 2020)

a) Vista geral do edifício

b) Nuvem de pontos de fotogrametria

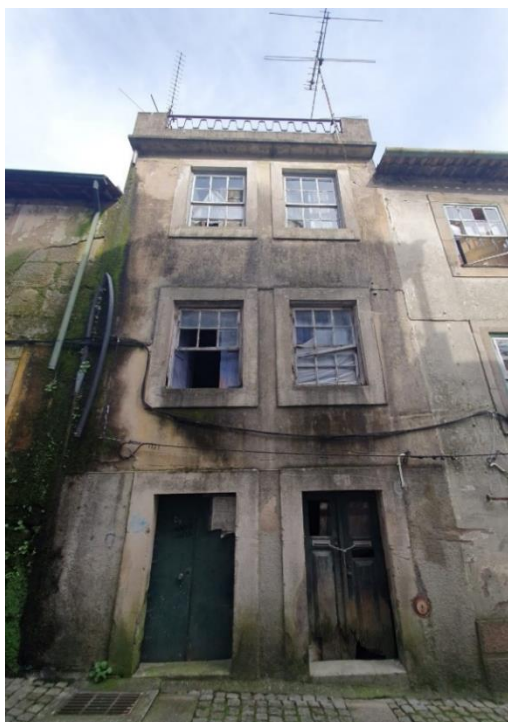
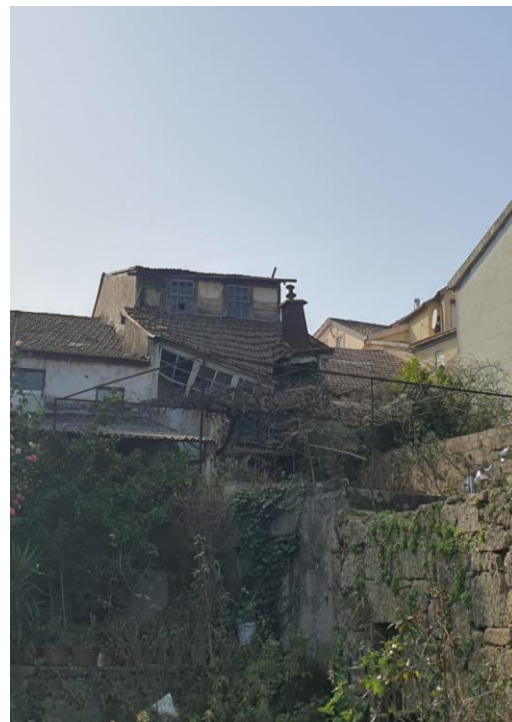
Figura 19 - Alçados do edifício em estudo

de uma habitação multifamiliar do século XIX composta por 4 pavimentos e cobertura em madeira, que se encontra desocupada e em estado de deterioração. A Figura 19 apresenta os alçados principal e posterior da edificação em estudo, respetivamente.

a) Alçado principal

b) Alçado posterior

A partir de uma análise inicial das fotografias, percebe-se que o edifício se encontra em estado de deterioração, visto a presença de sujidades, desenvolvimento de bolores e vidros partidos no alçado principal. Além disso, nota-se o estado crítico da cobertura que se encontra com parte da estrutura colapsada no alçado posterior (ver Figura 19b), que dificultou o acesso para o levantamento geométrico e estrutural. A estrutura do alçado posterior em que não foram realizados os levantamentos é apresentada na Figura 20.

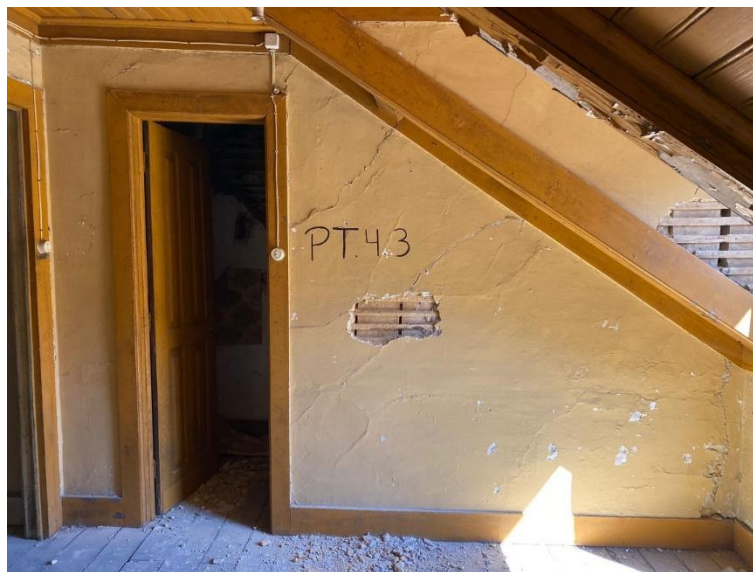
A edificação em estudo encontra-se com seus elementos construtivos em estado de degradação e com manifestações patológicas presentes, como fissurações e fendilhações com evoluções progressivas (ver a Figura 22). As características da estrutura bem como os danos observados mostraram-se coerentes com aqueles documentados por Mendonça (2023).

Figura 22 - Parede com fendilhões e fissurações (Mendonça, 2023)

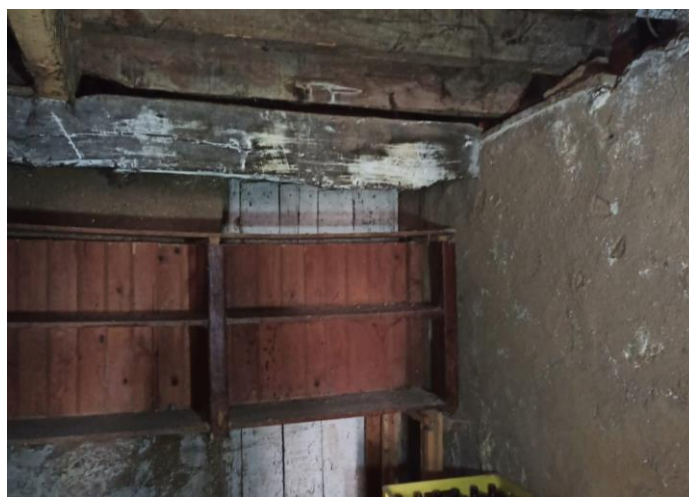
Figura 23 - Piso 0 com parede externa de alvenaria de pedra (Mendonça, 2023)

Em relação às envolventes, observou-se que nos dois pavimentos inferiores (designados por pisos 0 e 1) as paredes externas são de alvenaria de pedra revestida com argamassa, conforme apresentado na Figura 23.

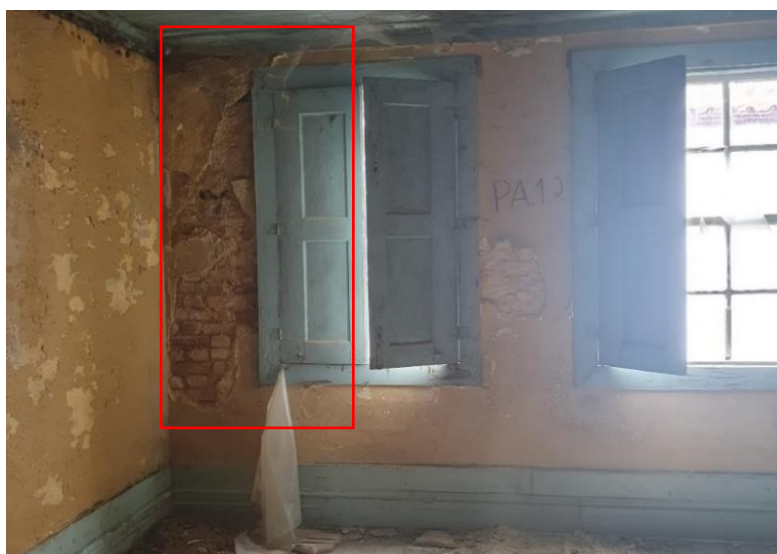
Figura 24 - Vista interior da parede de tijolo maciço com argamassa de terra e cal do piso 2

Já nos dois pavimentos superiores (designados por pisos 2 e 3) as paredes externas principais são de tijolo maciço revestido com argamassa de terra e cal (ver a Figura 24), e tijolo maciço revestido com cimento e cal, respetivamente. As paredes internas (divisórias) são de tabique de tabuado simples (ver a Figura 25), compostas por tábuas e ripas de madeira *Pinus* de secção retangular fixadas com pregos metálicos, com enchimento de argamassa tradicional. Os materiais de enchimento são diferentes ao longo dos pisos, sendo de argamassa terrosa com palha nas paredes de tabique dos pisos 1 e 2, e argamassa terrosa sem palha no piso 3.

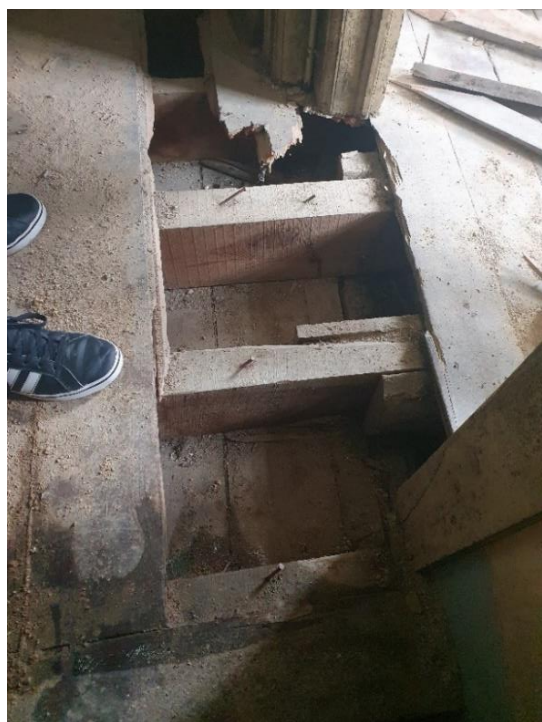
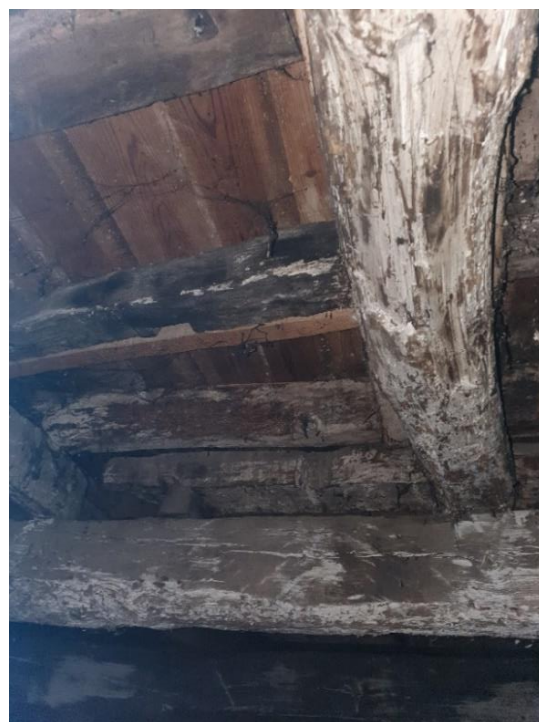
Figura 26 - Configuração dos pavimentos

No que diz respeito à configuração dos pavimentos de madeira, estes são compostos de vigas principais que se apoiam nas paredes do edifício, de vigas secundárias (as quais se apoiam nas vigas principais), soalho de madeira e forro de madeira, conforme as imagens apresentadas na Figura 26 e o pormenor construtivo da Figura 27.

a) Vista superior

b) Vista inferior

A próxima etapa foi modelar os pavimentos de madeira da edificação, sendo eles compostos por um soalho de 2,5 cm, vigas de madeira e forro de teto em tabuado de madeira com espessura média de 2,0 cm, conforme o pormenor construtivo anteriormente apresentado na Figura 26.

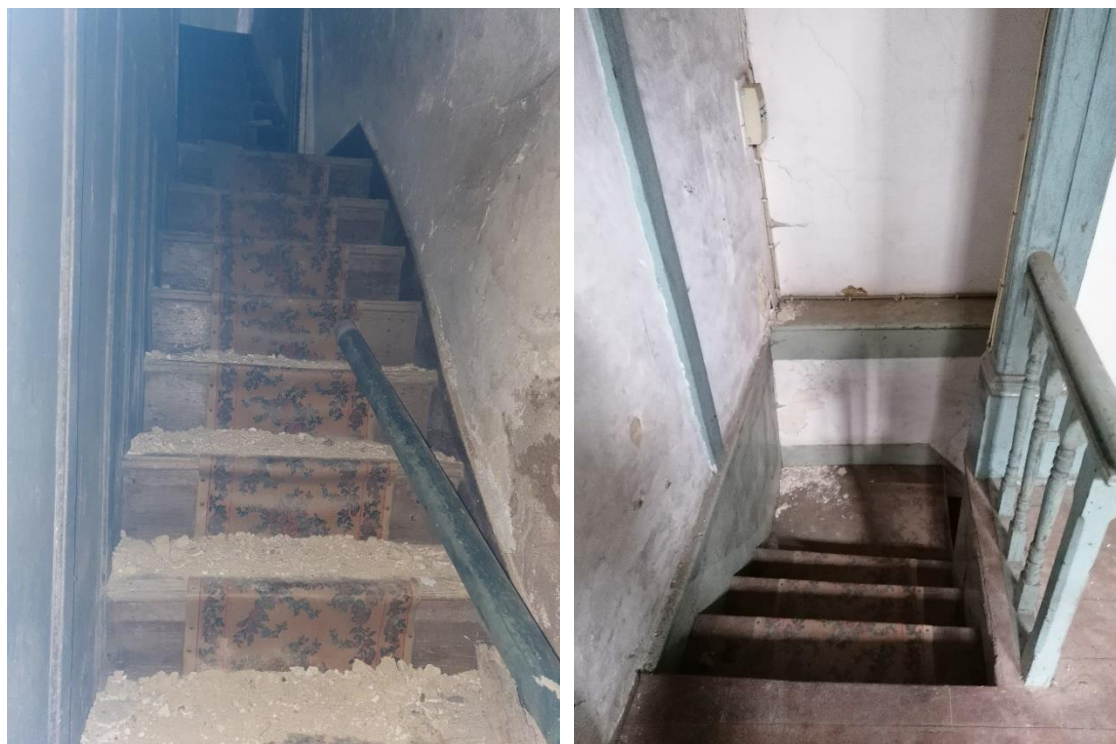
Figura 28 – Escadas de madeira

Além disso, na edificação há uma escada, constituída por um lance reto de degraus do piso 0 ao piso 1 e por lances de degraus em leque do piso 1 ao piso 2 e do piso 2 ao piso 3, respetivamente. A estrutura das escadas é de madeira, conforme apresentado na Figura 28.

a) Lance reto

b) Lance em leque

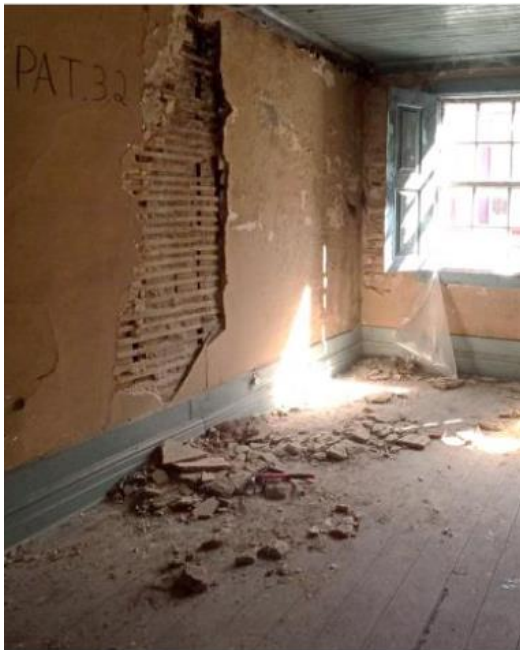
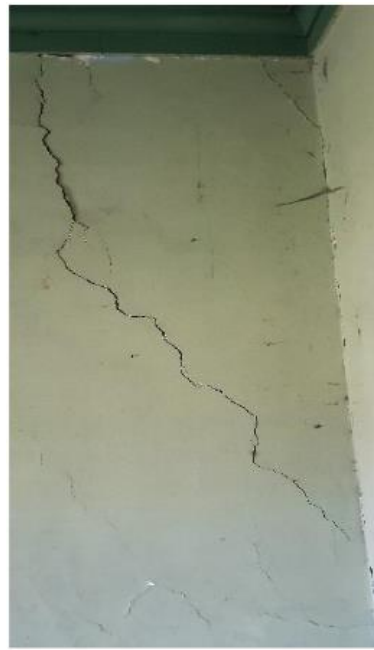
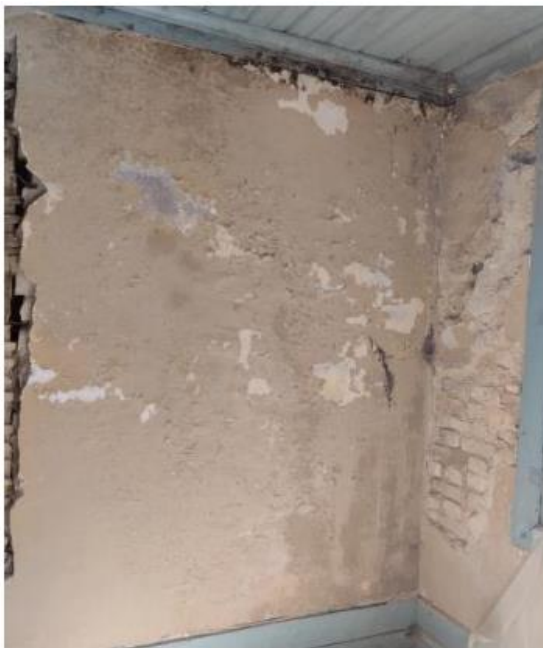
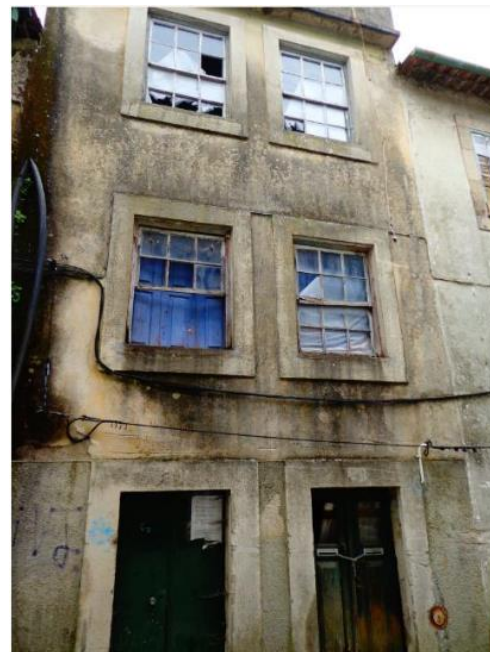
Figura 29 – Algumas das patologias constatadas na edificação (Mendonça 2023)

Na edificação em estudo, foi constatada a presença de patologias, como fendilhação e fissuração nas paredes devido às mudanças higroscópicas, que originaram variações dimensionais devido às movimentações dos materiais. Além disso, notou-se a presença de manchas de humidade, empolamento, escorrências, sujidades e bolores nas superfícies das paredes decorrentes de infiltrações de águas pluviais. E, também, a presença de água na estrutura juntamente com a movimentação dos materiais provocaram o destacamento do reboco do revestimento das paredes. Foram constatados outros danos na edificação, como descamação da tinta, apodrecimento da caixilharia, desalinhamento da fiada das telhas e degradação da rede de águas pluviais na cobertura, que comprovam o estado de deterioração grave dos elementos construtivos. Destas, as patologias existentes no edifício que serão trabalhadas no modelo BIM são destacamento da argamassa, fendilhação, manchas de humidade e sujidades, conforme apresentadas na Figura 29.

a) Destacamento do reboco

b) Fendilhação

c) Manchas de humidade

d) Sujidade

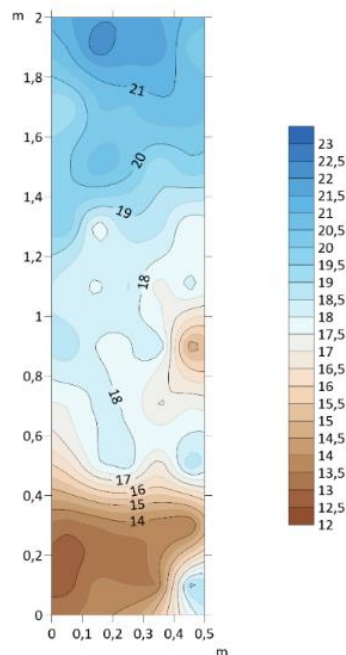
criação de uma malha com 50 quadrículas distribuídas em 10 linhas e 5 colunas, em que os resultados permitiram obter-se o gráfico de distribuição do teor em água na superfície do revestimento, conforme o exemplo da PT 9.1 apresentado na Figura 31. Os resultados dos valores do teor de água (%) obtidos com o humidímetro na superfície da argamassa de revestimento das paredes de tabique ensaiadas são apresentados na Tabela 5.

Figura 31 - Valores do teor em água na superfície do revestimento da PT 9.1 (Mendonça 2023)

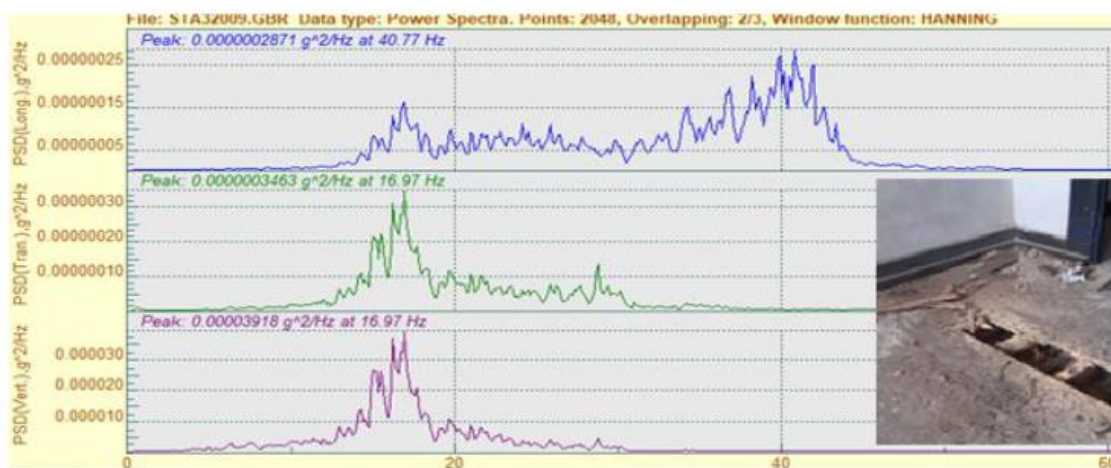
Em relação aos pavimentos de madeira, foi realizado o ensaio de vibração ambiental que permitiu obter as frequências próprias do pavimento em 3 direções. Os resultados do ensaio permitiram obter o gráfico exemplificado na Figura 32, associado ao primeiro modo de vibração nas direções longitudinal, transversal e vertical juntamente com as imagens do pavimento ensaiado. Os resultados obtidos deste ensaio são apresentados, resumidamente, na Tabela 6.

Figura 32 - Exemplo de gráfico resultante do ensaio de vibração ambiental no pavimento (Mendonça, 2023)

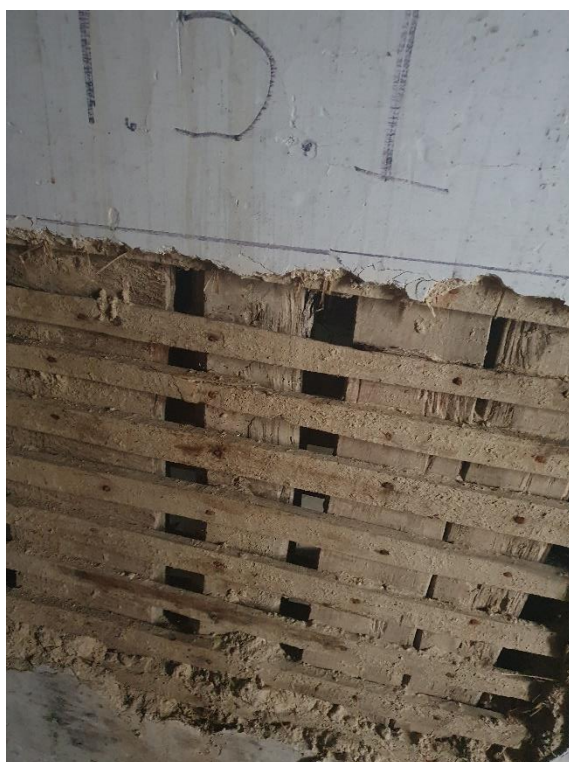
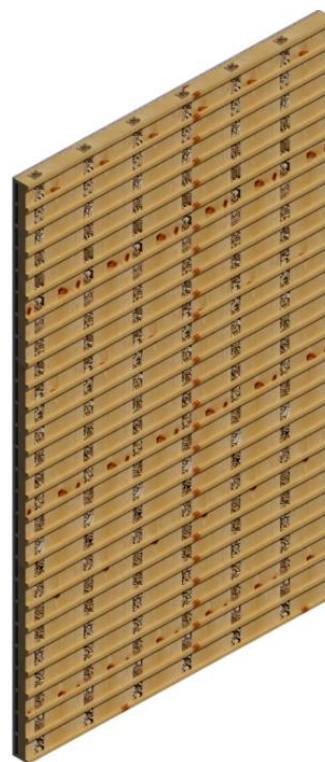
Figura 36 - Representação das paredes de tabique

Ainda na criação de paredes, a próxima etapa foi desenvolver as paredes de tabique, tanto exteriores como interiores. Num primeiro momento considerou-se a possibilidade de modelar a parede de tabique com painéis cortinas, visto que é possível a criação de tábuas, ripas com espaçamentos definidos e determinação de um material de enchimento de forma a se assemelhar a uma parede de tabique, como se ilustra na Figura 36.

a) Fotografia da parede de tabique *in situ*

b) Parede de tabique modelada em BIM

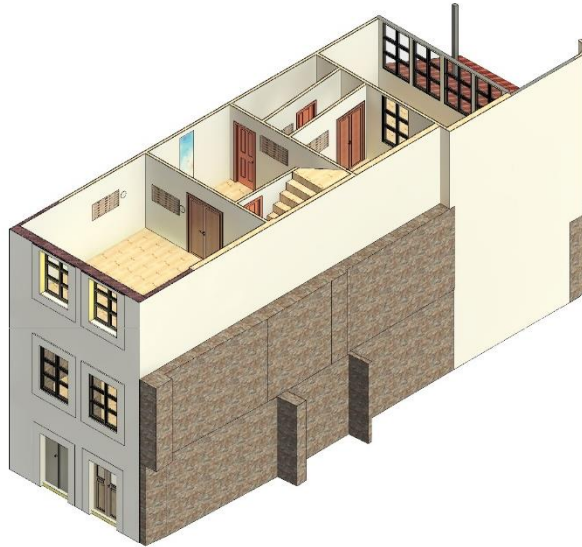
Figura 69 - Modelo BIM com o filtro ativo

As Figuras 69 e 70 apresentam o funcionamento do filtro criado num corte tridimensional do modelo, sendo que quando este está ativo as famílias são mostradas nas faces dos elementos e, quando se desativa o filtro, as famílias deixam de ser visíveis.

b) Modelo 3D

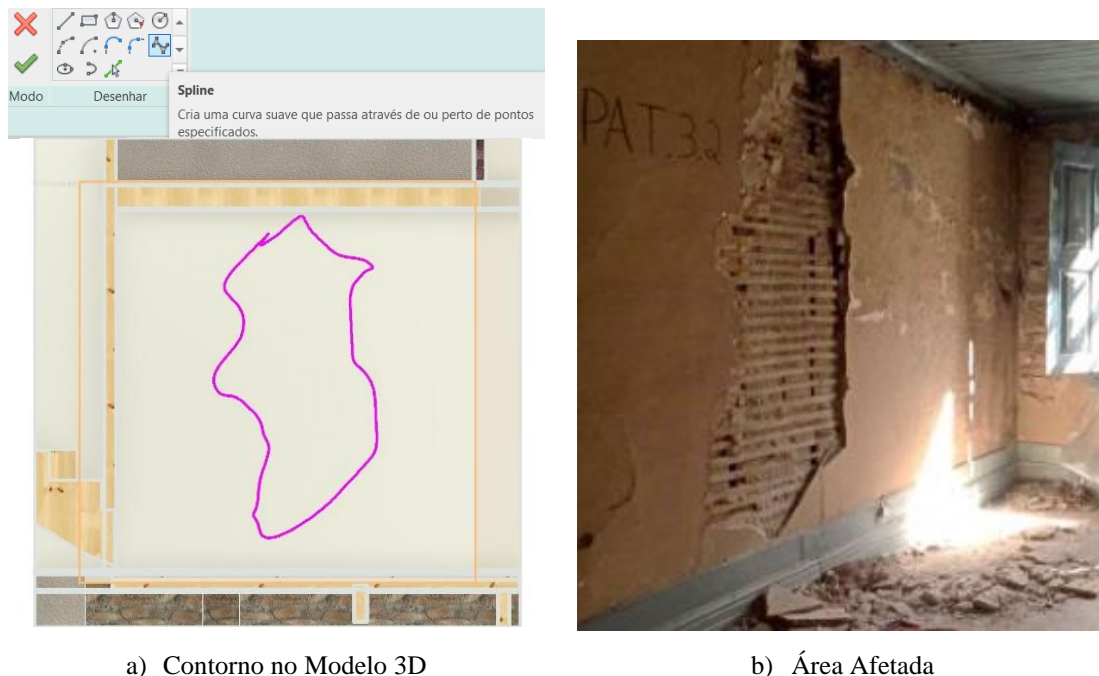
destacamento da argamassa (PT 3.2) e, em seguida, utilizou-se do comando de “Dividir face” no painel “Modificar” do Revit, em que foi possível desenhar com “spline” o contorno aproximado da área afetada na face da parede, conforme apresentado na Figura 71.

Figura 71 - Mapa de dano do destacamento da argamassa na PT 3.2
