Aplicação do BIM ao Património Histórico. Um caso de estudo: Igreja de S. Miguel do Fetal (Viseu)

Dissertação

Mestrado em Engenharia de Construção e Reabilitação

Novembro de 2024

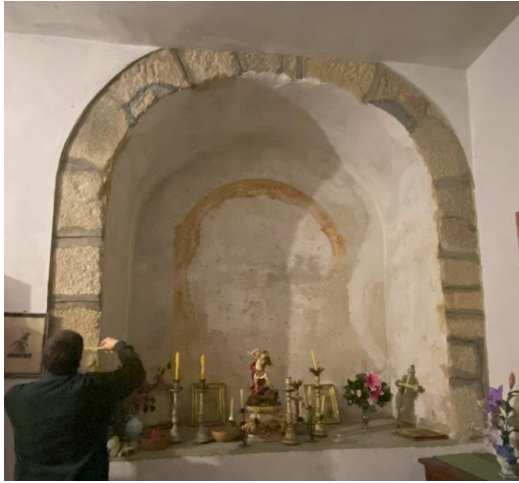
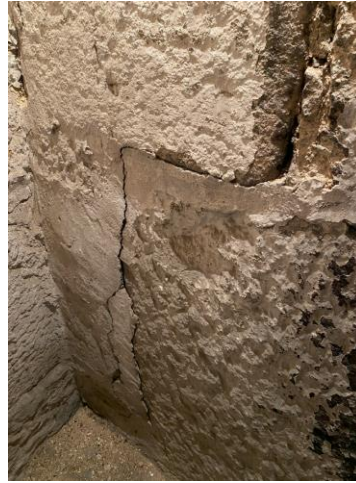
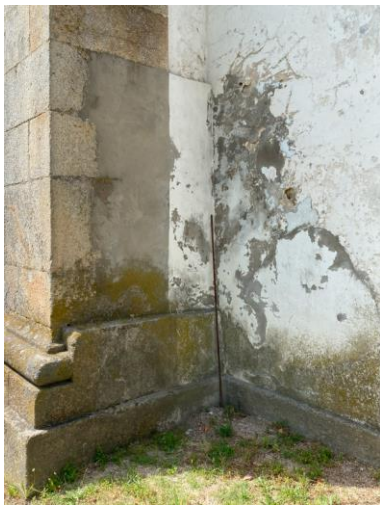
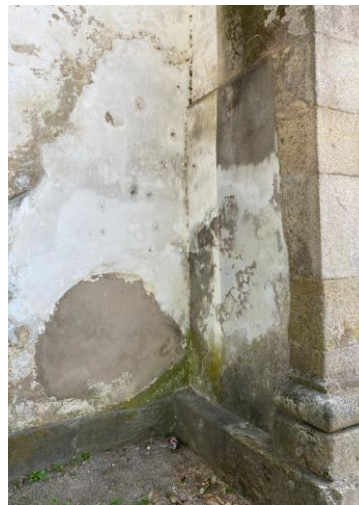
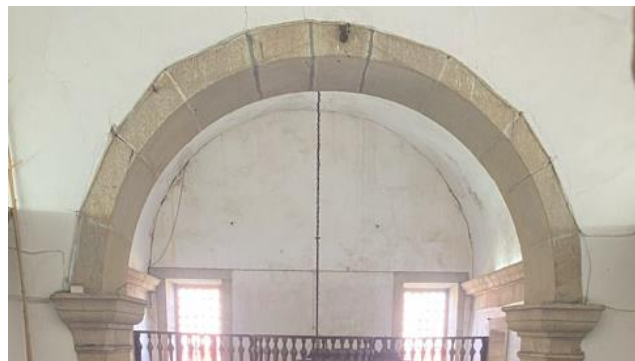
Figura 24 – Intervenções com argamassa cimentícia na Igreja

Não há informações precisas sobre quando as intervenções na Igreja foram realizadas, mas é evidente que algumas modificações ocorreram ao longo do tempo. Atualmente, os responsáveis da Irmandade da Santa Cruz e Passos que cuidam da Igreja não têm conhecimento das datas dessas intervenções. A Figura 24 ilustra algumas dessas intervenções.

uma pintura inacabada (Figura 24, a). Além disso, na parede lateral direita, encontra-se outro pequeno nicho destinado à colocação de uma imagem religiosa.

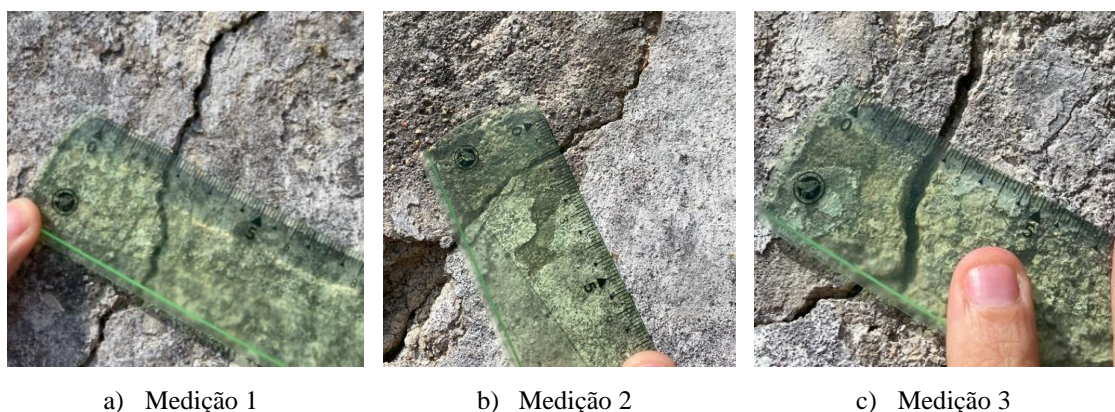
Figura 71 – Utilização da régua para medir as fendas na parede lateral direita da Igreja

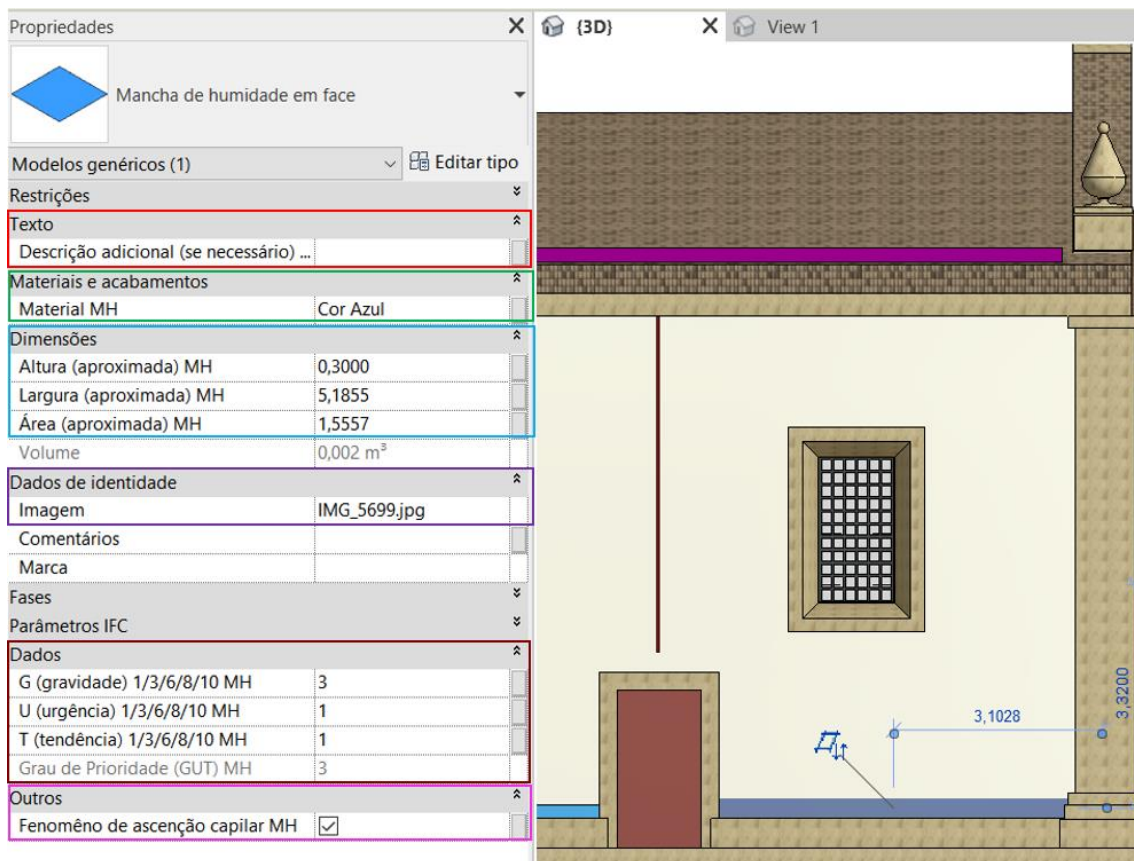
Para modelar esta patologia, foi selecionada uma mancha de humidade localizada na face exterior da parede lateral direita da Igreja, resultante da ascensão capilar (como se mostra na Figura 78). Na Figura 79, ilustra-se como esta patologia foi modelada no Revit.

Figura 79 – Visualização no Revit da representação de uma mancha de humidade

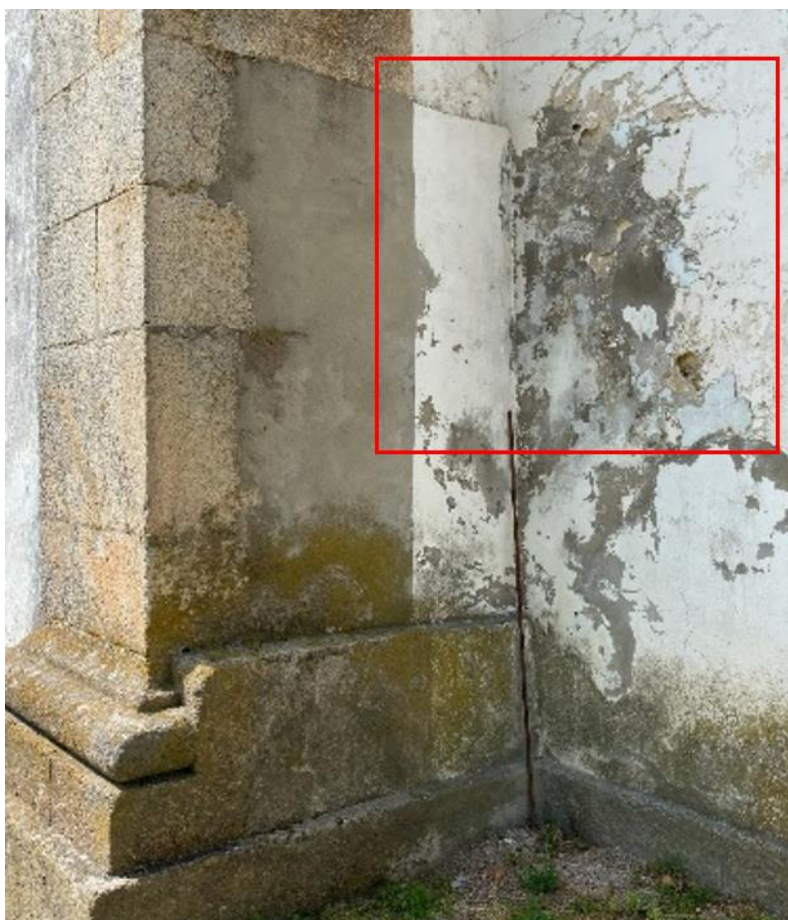
Para ilustrar esta patologia, foi escolhida a perda de argamassa localizada na face exterior da parede lateral direita da Igreja, próxima da coluna central da fachada lateral direita (ver Figura 80). Na Figura 81, mostra-se como esta patologia foi modelada no Revit.

Figura 80 –Exemplo selecionado para ilustrar uma perda de argamassa

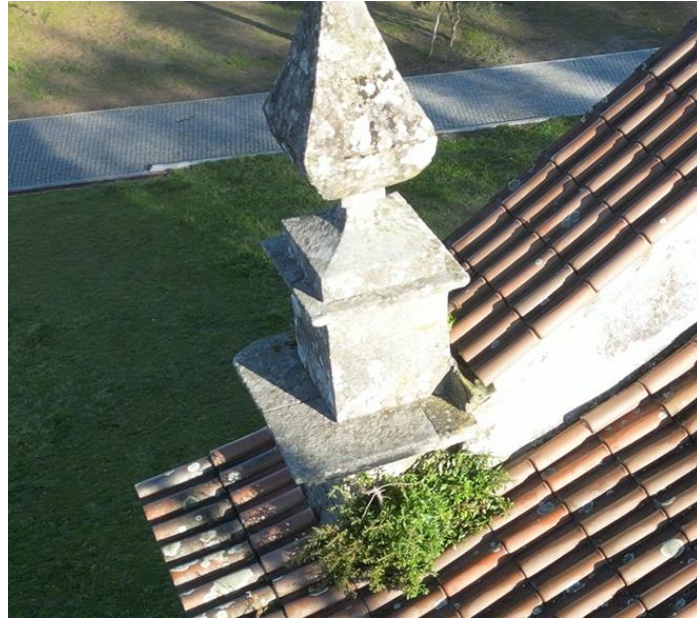
Figura 82 –Exemplo selecionado para ilustrar uma colonização biológica

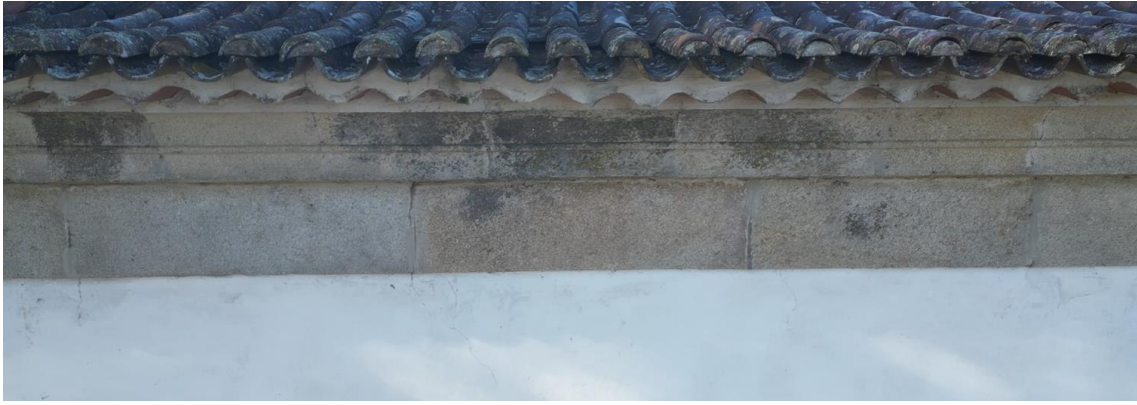
Fotografia 48 – Localização: Alçado Lateral Esquerdo

49.											
ESMAGAMENTO											
DEFORMAÇÃO											
		Arqueamento									
		Desaprumo									
		Outras		Descrever:							
POSSÍVEIS CAUSAS/COMENTÁRIOS: Devido à falta de equipamento não se mediu esmagamento e deformação.											
NÚMERO DAS FOTOGRAFIAS:											
DANOS NÃO ESTRUTURAIIS											
Destacamento do Revestimento		Alteração		Degradação por organismos xilófagos (madeira)		Craquelê		Crosta Negra		Bolor	x
Eflorescência		Mancha de humidade/ infiltração	x	Bolha		De origem mecânica		Colonização Biológica/ Vegetação	x	Líquen	x
Perda de Argamassa	x	Degradação (madeira)		Vidros Quebrados		Sujidade	x	Grafite			
POSSÍVEIS CAUSAS/COMENTÁRIOS:											
A causa da patologia perda de argamassa na fotografia 44, do bolor, do líquen e sujidade é que a fachada é voltada para o norte, recebendo pouca luz do sol e sendo naturalmente mais húmida. Manchas de humidade nas fotografias 45 e 46 ocasionadas por humidade ascensional. A grande mancha de humidade presente na fotografia 48 é ocasionada por infiltração de água.

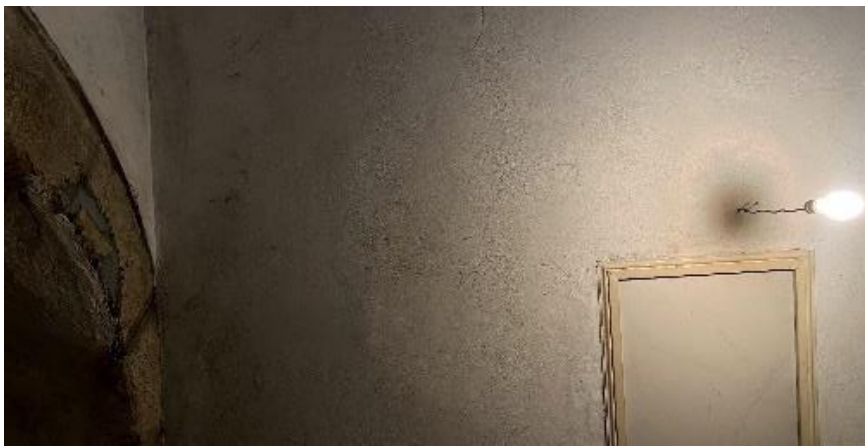
Fotografia 58 – Localização: Sacristia

LOCAL: Face Inferior do Pavimento Intermediário											
PATOLOGIAS:											
Instrução: preencher com "x" caso o item em questão <u>exista</u> .											
FENDA/ FISSURAÇÃO	x										
		Alinhamento:		Quantidade:		Localização		Extensão:		Espessura:	
		Horizontal	x	1-3	x	Junto aos cantos		Curta (<50cm)		Fina (<1mm)	
		Vertical		4-10		Meio da fachada	x	Média (>50cm <2m)		Média (<1mm >4mm)	
		Diagonal		>10		Junto às aberturas	x	Grande (>2m)		Espessa (>4mm)	
POSSÍVEIS CAUSAS/COMENTÁRIOS:											
Não se mediu a extensão e espessura das patologias. Localizada no arranque da escada de acesso do piso intermédio ao segundo piso da sacristia que se apoia diretamente na laje aligeirada de betão armado e vigotas pré-esforçadas (fotografia 58). Concentração de tensões próximo da abertura existente na laje (fotografia 59).											
NÚMERO DAS FOTOGRAFIAS:											
58 e 59.											
ABERTURA DE JUNTAS
