Pontes em Arco de Alvenaria - Estudo de um Caso Prático

Tese de Mestrado

Mestrado em Engenharia de Construção e Reabilitação

Pretende-se assim com este trabalho estudar as pontes em arco de alvenaria, designadamente, o comportamento estrutural, identificar os danos normalmente presentes neste tipo de estruturas e através de um modelo matemático, o método dos elementos discretos misto, 2D, determinar a causa de alguns dos danos visíveis e respetiva capacidade de carga. Para o estudo é considerada uma ponte em arco de alvenaria: a Ponte Românica de Mondim da Beira existente no Município de Tarouca.

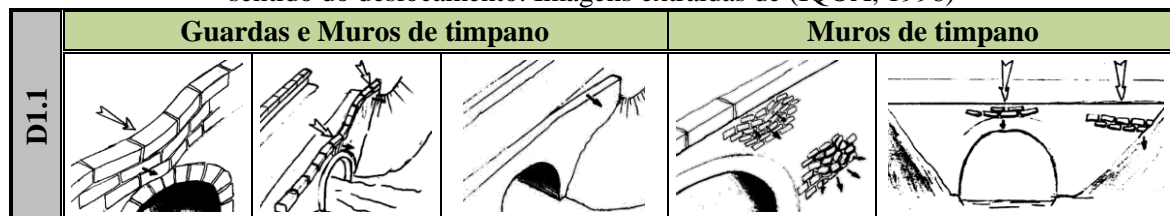
Quadro 3-5: Esquemas de alguns casos de separação de unidades de alvenaria, onde as setas indicam o sentido do deslocamento. Imagens extraídas de (IQOA, 1996)

manutenção, negligência e abandono. O Quadro 3-5 apresenta alguns casos de separação de unidades de alvenaria onde as setas indicam o sentido do deslocamento.

Numa situação limite, e pensando numa mesma secção/zona, o dano D1.1 pode culminar no dano D1.2 permitindo a existência de vazios que permitem a entrada de água para o enchimento. O dano D1.2 numa situação limite pode conduzir ao aparecimento de fendilhação (D2 e D3.2) e à ocorrência de deslocamentos verticais, que denunciam um comportamento próximo do colapso.

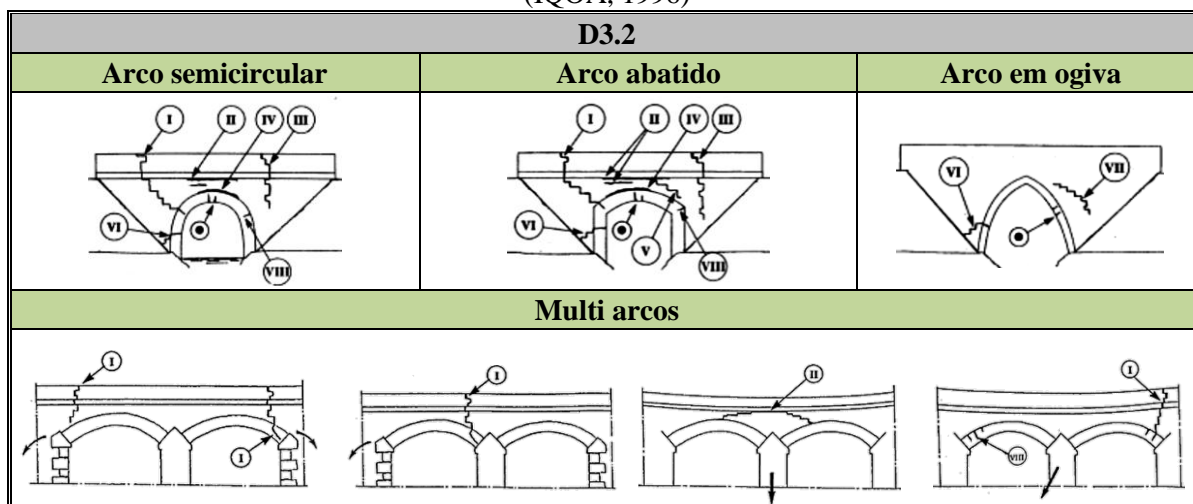
Quadro 3-8: Esquemas de deformação e fendilhação nos muros de tímpano. Imagens extraídas de (IQA, 1996)

algumas causas: (I) e (III) – assentamento dos encontros; (II), (IV) e (V) – assentamento das fundações; (VI) – assentamento descendente do ângulo inferior do encontro (devido a assentamento, infra-escavação ou existência de cavidades); (VII) – assentamento do terreno de fundação; (VIII) – formação de rótulas; (•) – fendilhação transversal no arco. As setas de maior espessura indicam o sentido dos assentamentos dos apoios.

Os danos D3 permitem o desenvolvimento de outros danos, e.g., no enchimento (D6), nos arcos (D2), permitindo ainda infiltrações de água.

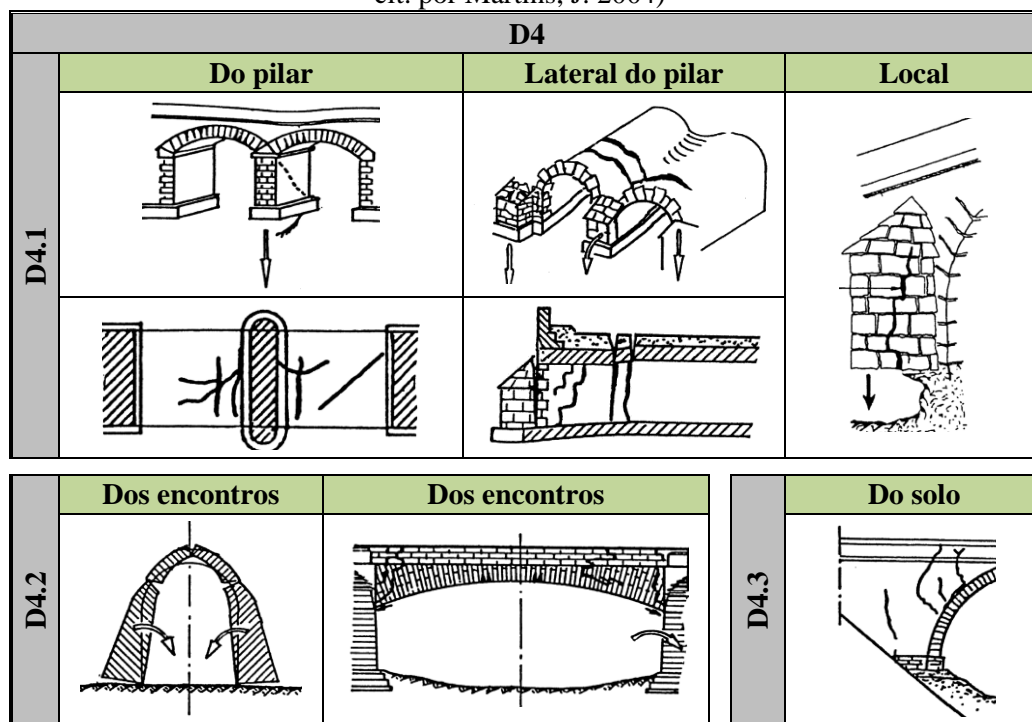
Quadro 3-9: Esquemas de danos nos apoios e algumas causas. Imagens extraídas de (Sowden, 1990 cit. por Martins, J. 2004)

Se o dano D4 ocorrer de forma: (i) diferencial, podendo conduzir à formação de fendilhação longitudinal no arco (D2.1); (ii) horizontal, podendo levar a uma fendilhação diagonal do arco (D2.3), que se inicia junto aos apoios e se estende até ao topo do arco na zona central ou (iii) uniforme, conduzindo ao aparecimento de fendilhação transversal no arco (D2.2) (Sowden, 1990 cit. por Martins, J. 2004). O dano D4 pode ainda conduzir a (iv) uma descompressão do arco, levando ao seu abatimento (D2.4) ou ao destacamento de unidades de alvenaria do arco (D1).

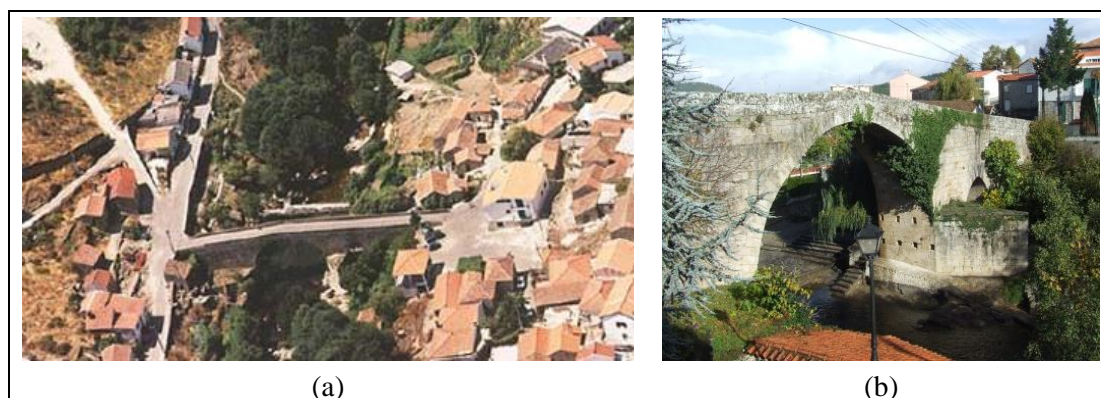
Figura 5-2: Fotografia da Ponte Românica de Mondim da Beira: (a) fotografia aérea. Extraída de (Portugal, Município de Tarouca) e (b) alçado montante. Fornecida pela Câmara Municipal de Tarouca

A ponte em estudo, ver Figura 5-2, encontra-se registada no Inventário Português Arquitetónico (IPA) do SIPA sob a designação de Ponte Românica de Mondim da Beira com o N° IPA de PT011820040008, é considerada Imóvel de Interesse Público (IIP) pelo

Trata-se de uma ponte medieval de arquitetura românica, cuja data de construção se conjectura, segundo o SIPA entre os séculos XIII e XIV e segundo o IGESPAR na transição para o século XIV. Ainda segundo o IGESPAR aparenta a existência de mais de uma fase construtiva, localizando-se na via medieval que liga o Concelho de Mondim da Beira ao Concelho de São João de Bastos. Além deste acesso apenas existe uma estrada a cerca de 6 km que atravessa várias localidades.

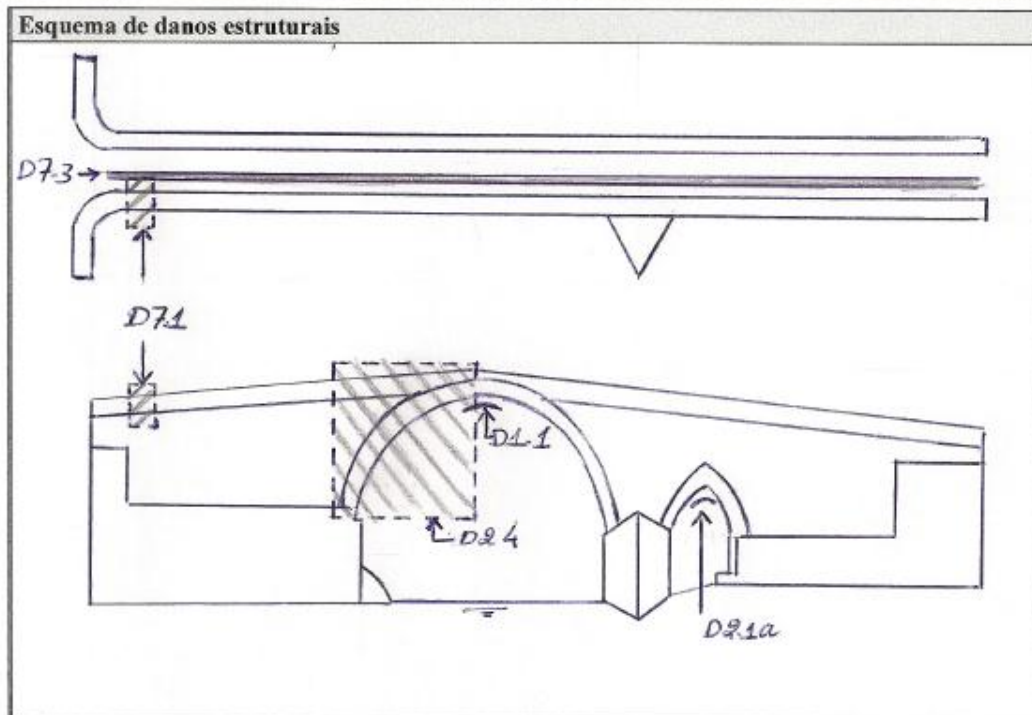
Danos/localização/detalhe	Fotos
D1: Destacamentos de unidades de alvenaria e colapso da PAAP	
D1.1: Destacamento de unidades de alvenaria <input checked="" type="checkbox"/>	
(i) UA no intradesso do A1 destacada na fiada da parede de fundo localizada a proximadamente a meio da altura do A1. (ii) A existência de vegetação impede a visualização de mais UA destacadas.	41245 328

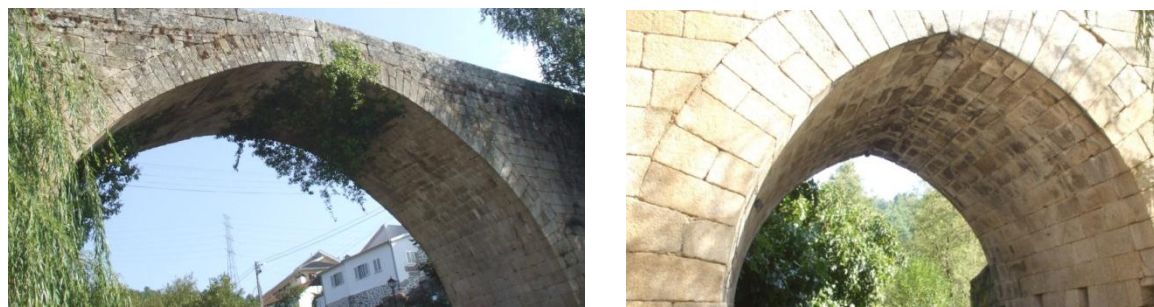
Figura E-5: Intradorso dos arcos, com visualização da aduela de contrafecho saliente em relação às restantes aduelas: (a) **A1**, podendo-se observar a inexistência do recobrimento sobre o **A1**, bem como a existência de vegetação e (b) **A2**

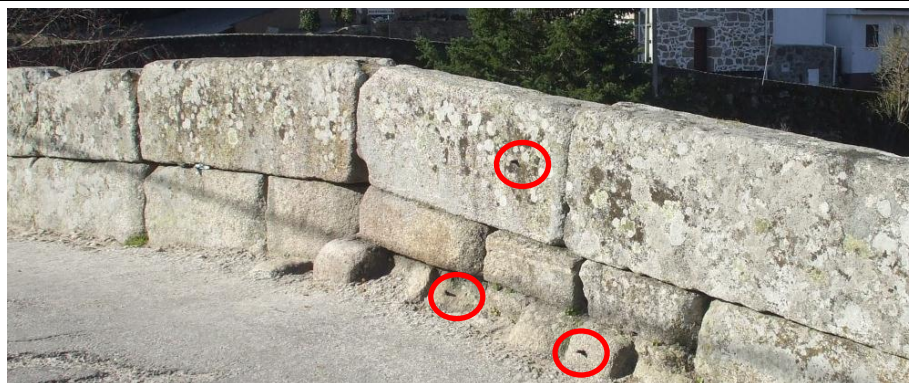
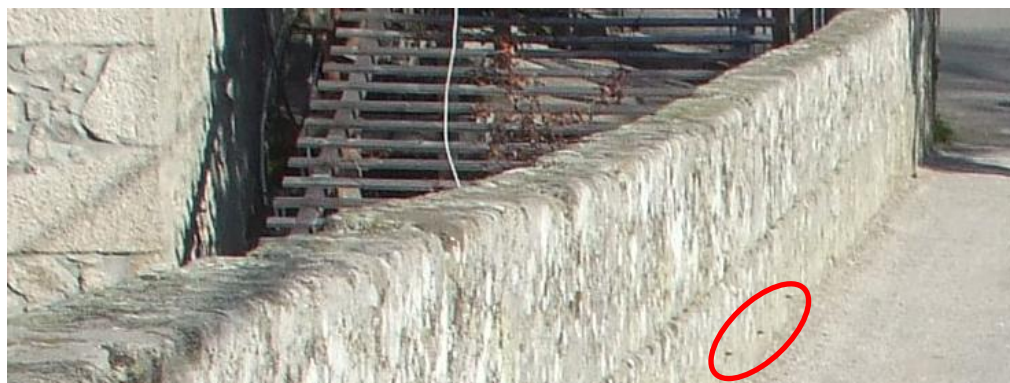
Figura E-7: Ferros colocados no alçado jusante, lado NE (marcados com elipses a vermelho): (a) nas aduelas visíveis do **A1** e numa **UA** das **G** e (b) nas **UA** das **G** junto ao acesso da ponte, lado NE

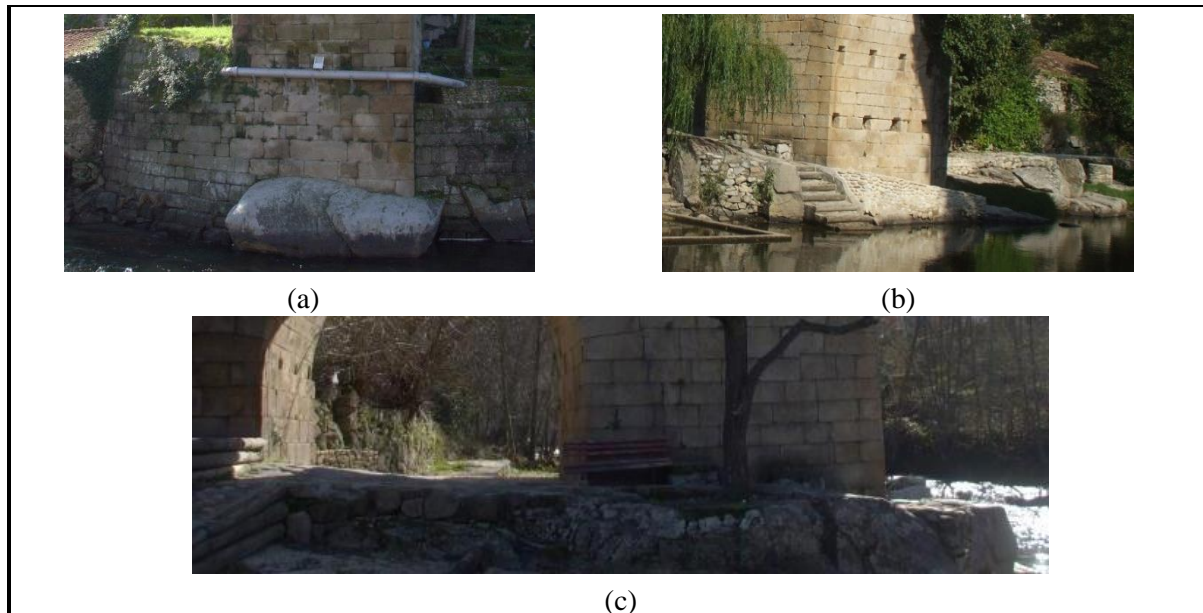
Figura E-11: Afloramento rochoso de fundação da ponte parcialmente encoberto: (a) sob o **EC1**, lado **SO**, sendo visíveis os muros confinantes, a conduta metálica e o candeeiro (ambos no intradorso do **A1**); (b) sob o **P**, sendo visíveis os caminhos e escadas construídos; (c) sob o **P** e sob o **EC2**, no alçado jusante, lado **NE**, sendo visíveis os caminhos construídos

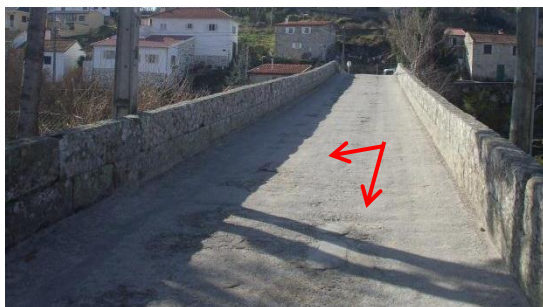
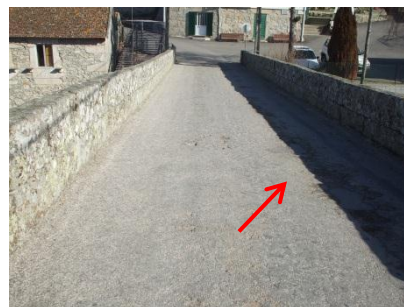
Figura E-14: **TB** e **G**, aquando da primeira inspeção, onde as setas indicam a elevada degradação deste, visto do lado: (a) NE, sendo visível a zona mais alta do **TB** sobre o **A1** e (b) SO, onde é visível a zona que serve de estacionamento no alçado montante e o acesso à praia fluvial junto ao edifício no alçado jusante

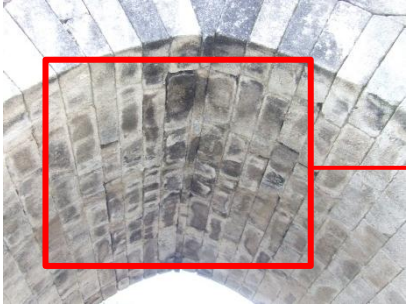
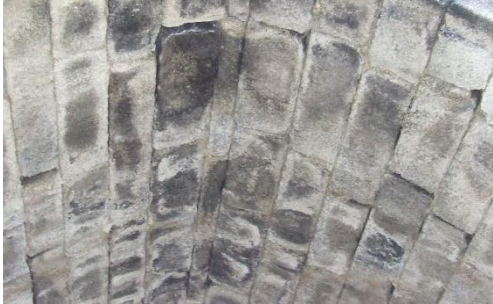
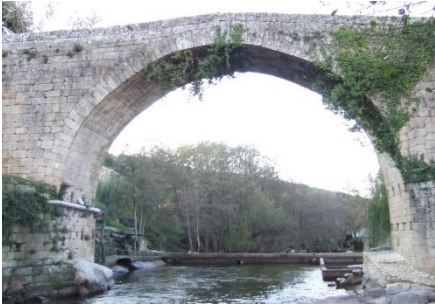
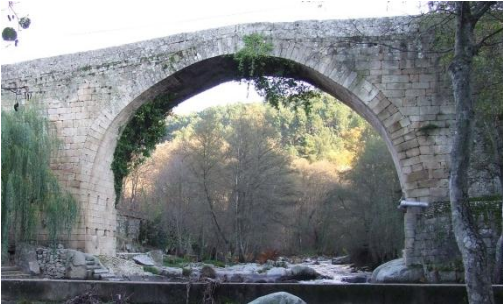
Figura F-3: Esquema da ponte com a localização dos danos D2.1a a verde e D2.4 a vermelho no alçado jusante

Figura F-4: (a) D2.1a (marcado com o retângulo a vermelho e em pormenor) no intradorso do A1. D2.4 no A1 visto do alçado: (b) montante e (c) jusante

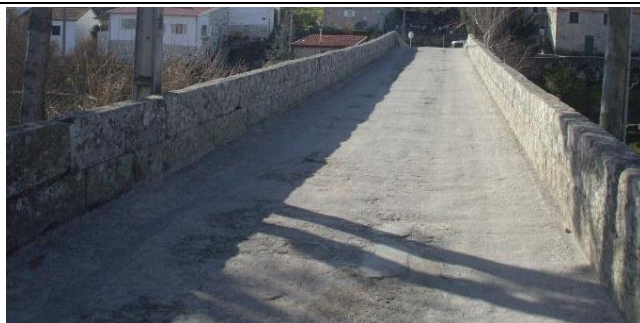
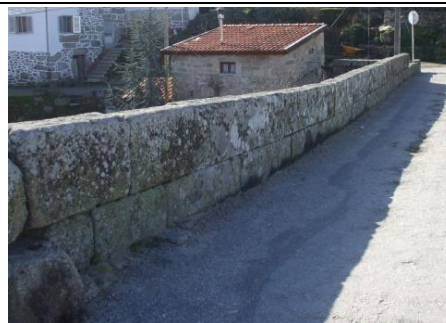
Figura F-7: Faixa reparada no **TB** no alçado montante observada: (a) do lado NE e (b) junto ao lado SO

Aquando da primeira visita a camada de betuminoso apresentava uma elevada degradação, sendo visível uma faixa longitudinal ao longo de quase todo o **TB**, no alçado montante, com uma largura considerável, reparada. Na segunda visita já foi observada uma nova camada de betuminoso que encobre a degradação existente na camada anterior.

O dano D7.3: (i) afeta a circulação e (ii) possibilita a entrada de água para o **E**, podendo conduzir a possíveis danos no **E** (D6).

<p>8: Possíveis formas de prevenção do(s) dano(s)</p>	
<p>8.1: Subtipo de dano: D7.1</p>	
<p>Seguir um correto plano de manutenção preconizado.</p>	
<p>8.2: Subtipo de dano: D7.3</p>	
<p>Manter ou reforçar a operação de manutenção MP4 de modo a evitar sobrecargas elevadas sobre a ponte.</p>	
<p>9: Possíveis formas de intervenção sob o(s) dano(s)</p>	
<p>Recomenda-se a operação de manutenção MC5 de modo a evitar futura queda e possíveis danos humanos.</p>	
<p>10: Observações</p>	
<p>Na zona mais elevada da ponte no alçado montante o elemento de ligação entre UA não existe no alçado montante. Esta situação não se observa no alçado jusante. Como possível causa refere-se a degradação nos vértices (D10.2) ou esta em conjunto com o movimento do A1 devido à sua deformação (D2.4).</p>

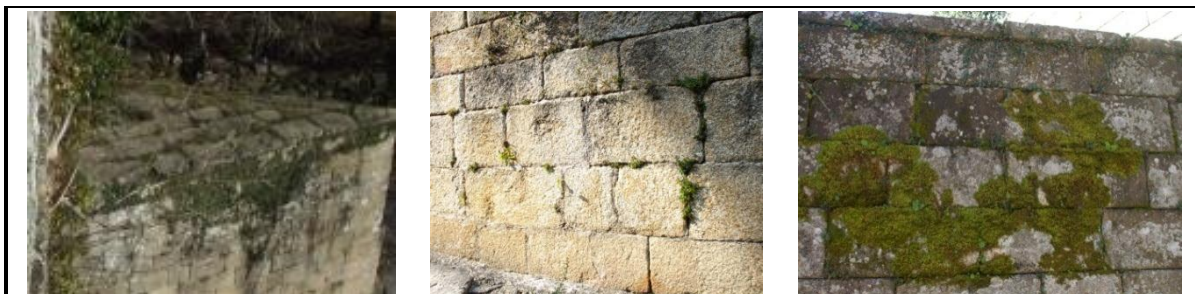
Figura F-10: D8.1 no **T** no: (a) capeamento e (b) no lado SO. (c) D8.2 no **T** no lado NE

Os danos D8 podem resultar: (i) da exposição a condições agrestes de temperatura e de humidade; (ii) da presença de água nos paramentos, nas juntas e nas falhas nas **UA** e no **E**; (iii) da falta de limpeza e manutenção ou (iv) da inexistência dos órgãos de drenagem.

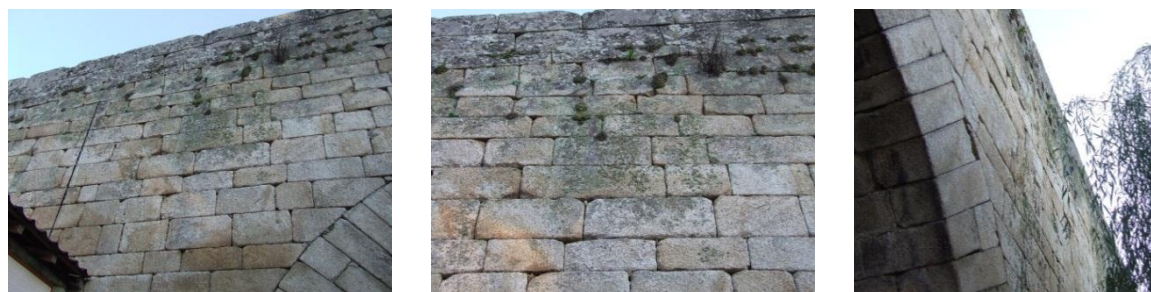
Figura F-11: D8.1 e D8.3 no alçado jusante: (a) entre o extradorso do **A2** e o **MT** e nas **G**, (b) entre os extradorsos dos dois arcos e (c) na ligação **MT/ A1**

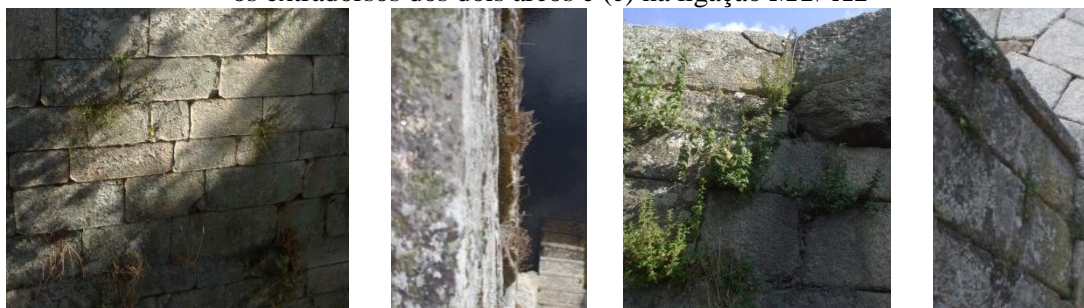
Figura F-12: Alçado jusante: (a) D8.1, D8.3 e D8.4 no **EC1**; (b) D8.1 e D8.2 entre o **MT** e a primeira fiada das **G**; (c) D8.4 nas juntas e **UA** no **EC1**. (d) D8.1 e D8.3 no **T** no lado NE

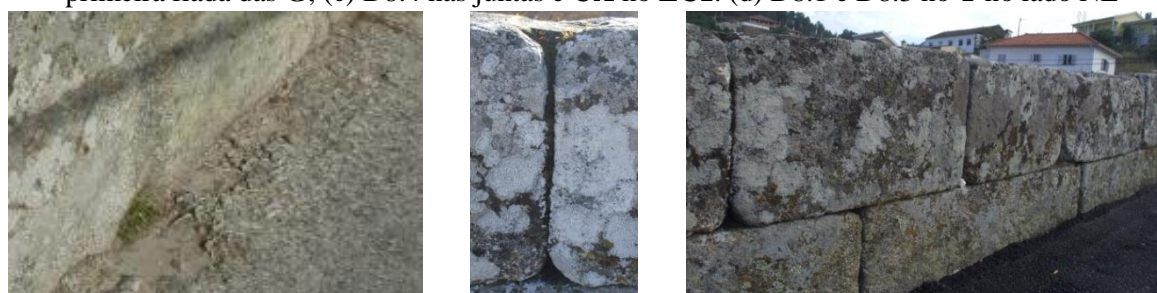
Figura F-13: (a) D8.1 entre o **TB** e as **G**; (b) D8.2 nas juntas das **G** e (c) D8.3 nas **G**

- (i) Os danos D8.2, D8.3 e D8.4 originam a produção de agentes degradantes dos materiais (D10.2).
- (ii) A existência do dano D8.1 em grandes quantidades no intradorso do **A1** impede a observação de possíveis danos não estruturais e estruturais.
- (iii) A presença de raízes de plantas nas juntas ou em fendas nas **UA** pode provocar: (a) a desintegração mecânica do material pétreo (D10.2) ou (b) afastamento das **UA** e fendas (D10.2), quando as raízes apresentam grandes dimensões.
- (iv) A existência de depósitos de terra e de excrementos de animais (D8.4) atua como fertilizante da vegetação (D8.1).

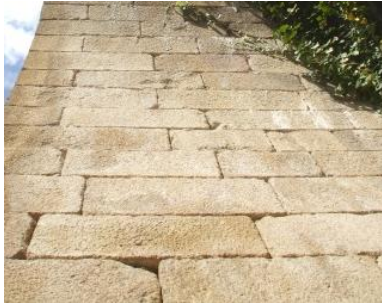
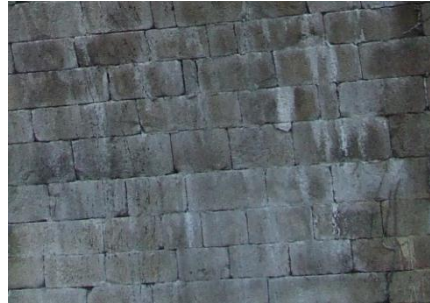
Figura F-20: D10.1 e D10.2 no: (a) e (b) intradorso do A1 e (c) EC2

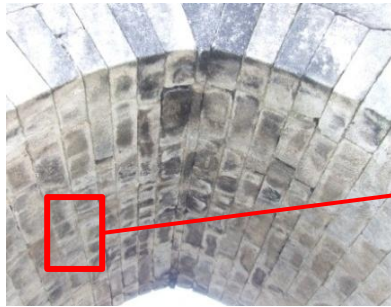
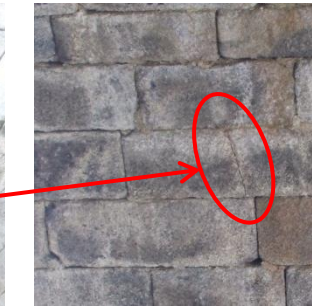
Figura F-21: D10.2 (fendilhação) no A2 no: (a) intradorso (marcado pelo retângulo a vermelho e em pormenor), com visualização da leitada de argamassa de cal esmagada, (b) extradorso e (c) intradorso

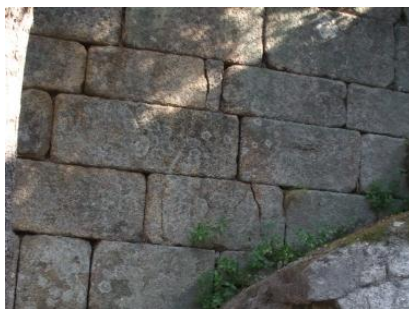
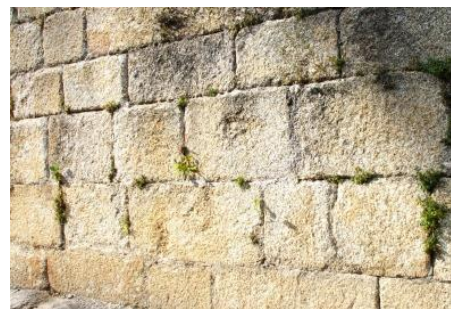
Figura F-22: (a) D10.2 (fendilhação) no EC2. D10.1 no T: (b) no vértice e (c) no lado SO
