Caracterização do estado de conservação do centro histórico de Viseu: inspeção visual e utilização de técnicas não destrutivas

Dissertação

Mestrado em Engenharia de Construção e Reabilitação

Fevereiro de 2025

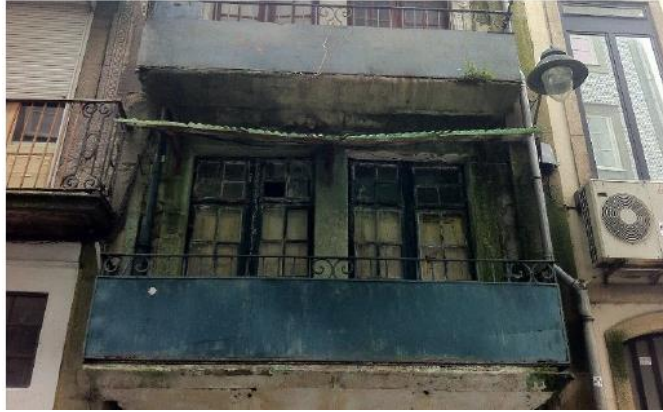
Figura 3: Fachada com amplas anomalias na Rua do Comércio do Porto (MOREIRA, 2016)

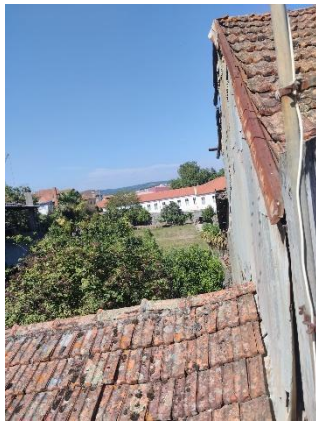
a) Telhas desalinhadas

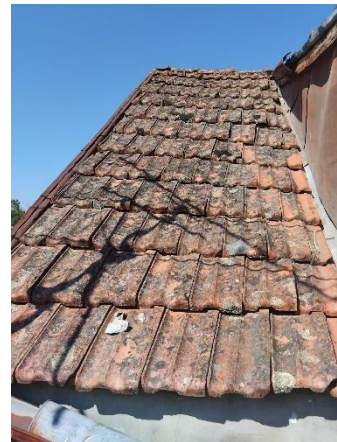
b) Manchas de colonização biológica

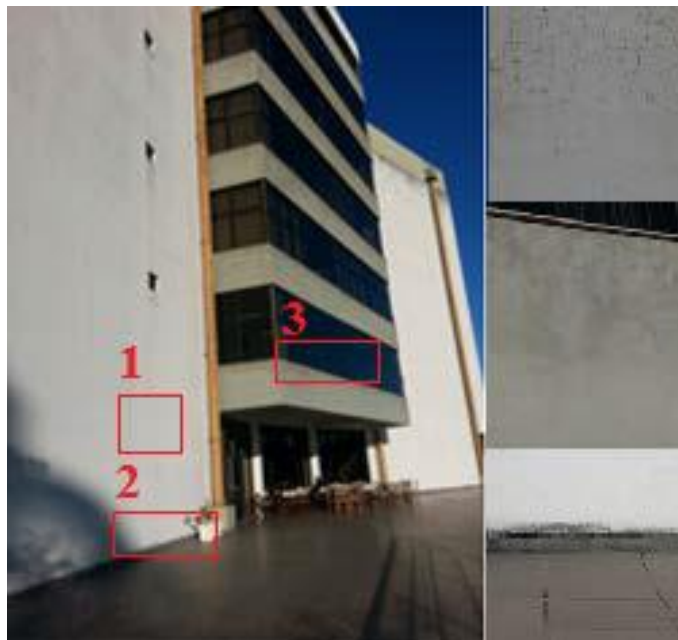
Figura 12: Manifestações patológicas estudadas (MARESCO, et al, 2015)

Através da inspeção visual, foi possível identificar manifestações patológicas na fachada sudoeste como fissuras (identificada na Figura 12 pelo número 1), biodeterioração (identificada na Figura 12 pelo número 2) e manchas causadas por humidade (identificada na Figura 12 pelo número 3).

Foi possível notar uma diferença de temperatura registada pela câmara termográfica das áreas onde não havia patologia para as áreas onde existia manifestação patológica. Na região onde

existia fissuração, foi possível observar no termograma do período da tarde que algumas áreas tinham a mesma faixa de temperatura obtida no local das fissuras em relação ao período da noite, porém não foi possível identificar visualmente a presença de fissuras.

Na região com biodeterioração, foi possível notar que as áreas com menor temperatura coincidem com os locais onde não existe a manifestação patológica. Segundo os autores, isto pode estar ligado ao fato de os microrganismos geram calor com o seu metabolismo.

Já nas manchas causadas pela presença de humidade, no período da manhã, a termografia registou baixa temperatura e, em algumas áreas onde a manifestação patológica não está visível, foram identificadas temperaturas menores. Isto indica que nestes locais, existe a presença de humidade, mas a manifestação patológica ainda não é visível a olho nu.

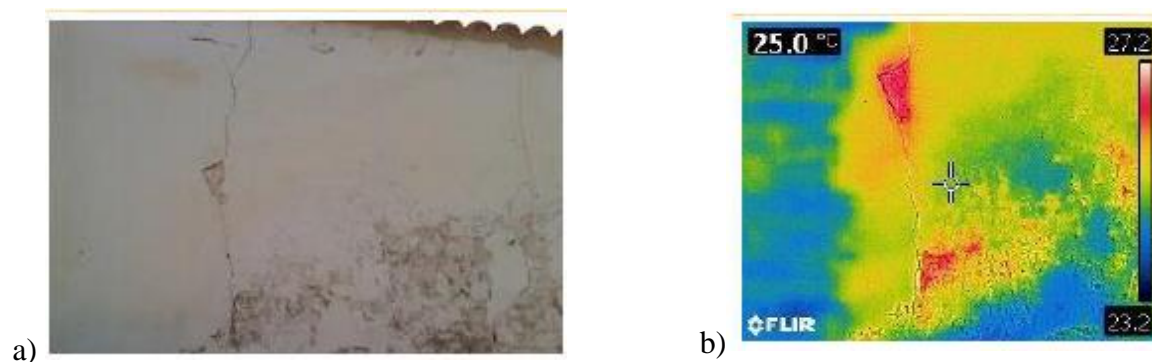
Figura 14: a) Imagem da parede da Matriz de Nossa Senhora da Conceição de Raposos; b) Imagem termográfica (ROCHA, et, al. 2019)

Considerada uma das primeiras igrejas do estado de Minas Gerais, a Matriz de Nossa Senhora da Conceição de Raposos, foi construída entre os anos de 1690 e 1752 e as técnicas construtivas adotadas foram o adobe, taipa de pilão e madeira. Através da inspeção visual com o complemento das imagens termográficas, foram identificadas fissuras que se ramificam pelo elemento de vedação permitindo o surgimento de outras manifestações patológicas, como o destacamento do revestimento, eflorescência e outras fissuras menores.

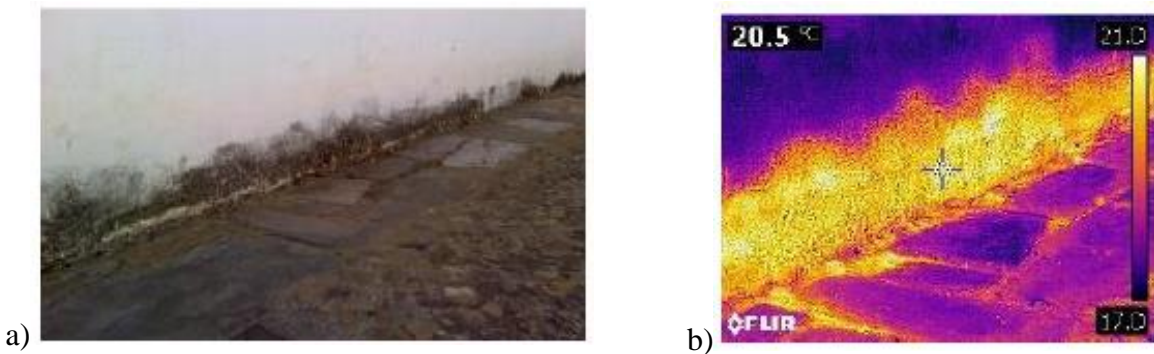
Figura 15: a) Imagem da parede da Capela de Nossa Senhora do Ó; b) Imagem termográfica (ROCHA, et, al. 2019)

Não foram encontrados registos históricos da Capela de Nossa Senhora do Ó, portanto, foi considerado que o período da sua construção foi entre os anos de 1710 e 1720 e a técnica construtiva adotada foi o adobe e madeira com algumas modificações com o passar do tempo. Foi possível observar uma grande área com bolor e eflorescências, causadas pela permanência de água e pela ausência de manutenção. Verificou-se que o crescimento ocorre não apenas de forma longitudinal, acompanhando o empoçamento, mas também verticalmente. Esse comportamento está diretamente relacionado com o efeito de capilaridade da terra enquanto material de construção.

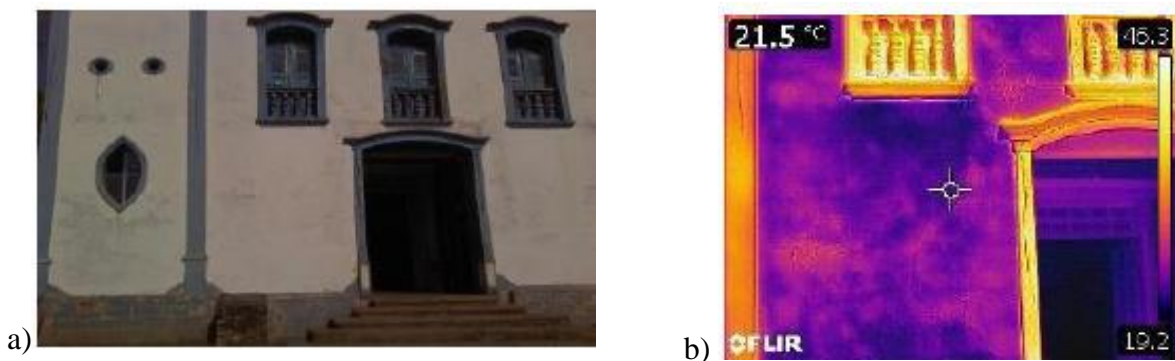
Figura 16: a) Imagem da parede da Matriz de Nossa Senhora de Piedade do Paraopeba; b) Imagem termográfica (ROCHA, et, al. 2019)

A Matriz de Nossa Senhora de Piedade do Paraopeba foi erguida nas décadas finais do séc. XVII e apresentou a técnica construtiva de adobe e madeira. Com o uso da câmara termográfica, foi possível identificar a existência de diversas fissuras com baixa espessura, mas com grande extensão. Um outro aspecto relevante relacionado com os resultados da termografia são as temperaturas mais baixas, que costumam seguir um padrão ao longo do alinhamento da janela, segundo os autores, possivelmente devido ao fluxo constante de água da chuva.

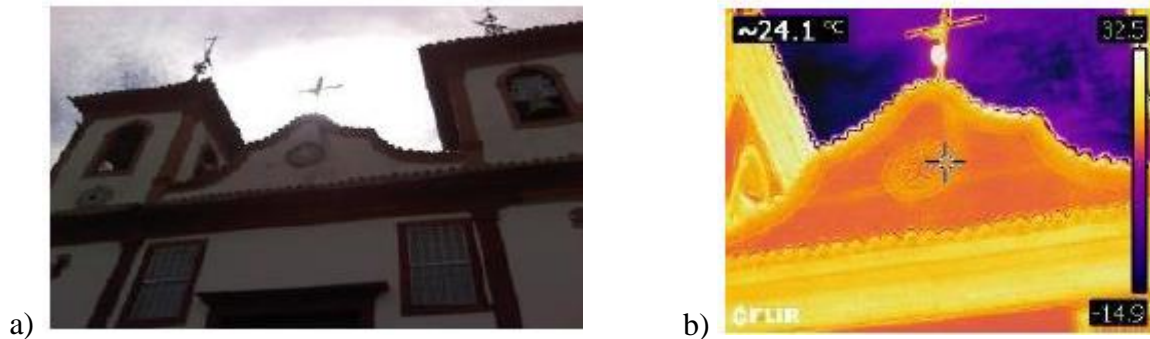
Figura 17: a) Imagem da parede da Matriz de Nossa Senhora da Conceição; b) Imagem termográfica (ROCHA, et, al. 2019)

A igreja Matriz de Nossa Senhora da Conceição, erguida entre os anos 1700 e 1710, é do estilo barroco e foram adotadas as técnicas construtivas de adobe e madeira. Através das imagens térmicas, é possível notar uma faixa escura na região superior da fachada, provavelmente causada pelo escoamento de água pluvial das telhas que compõem a fachada. A imagem termográfica revela ainda que as duas fissuras localizadas logo abaixo do ornamento circular com a estrela se estendem em linha reta até os limites do elemento arquitetônico.

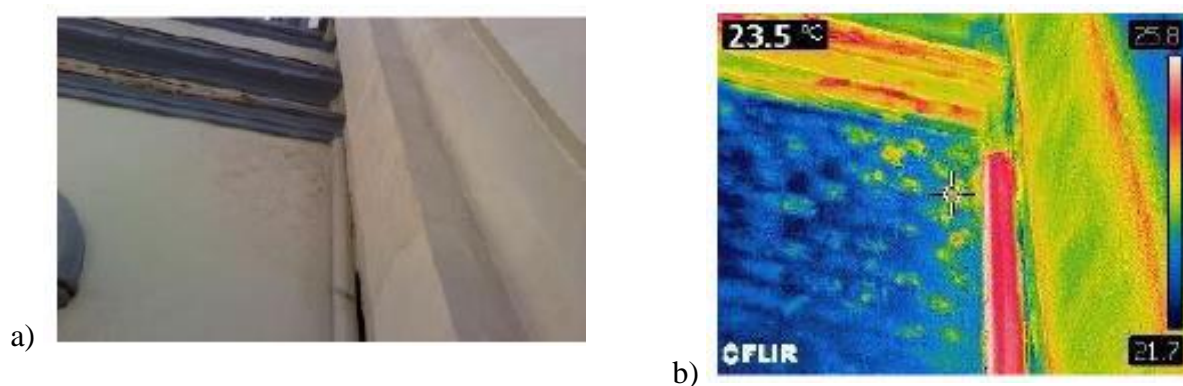
Figura 18: a) Imagem da parede da Matriz de Nossa Senhora do Pilar; b) Imagem termográfica (ROCHA, et, al. 2019)

Já a última igreja, a Matriz de Nossa Senhora do Pilar, foi construída no final do século XVIII e tem como técnica construtiva o uso do adobe e da madeira. Após a inspeção visual da fachada desta igreja, foi possível notar que havia diversos pontos de empolamento da pintura devido a presença de umidade. Além disso, foi possível notar que existe uma grande perda de material com o destacamento de pintura, o que pode resultar na perda significativa do revestimento em um curto período.

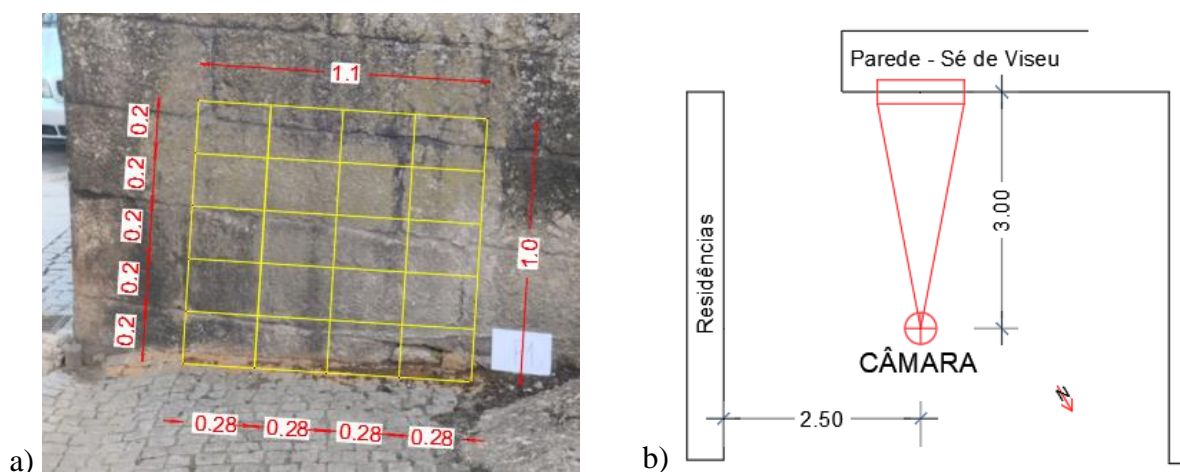
Figura 29: a) Região da parede P1 onde foi realizado o ensaio com a câmara termográfica e com o humidímetro incluindo a altura de pontos para as medições da humidade; b) Distância entre a câmara e a parede analisada.

As imagens da termografia foram captadas às 8 horas da manhã, às 13 horas da tarde e às 19 horas da noite. Como esta parede está orientada a norte, recebe pouca radiação solar durante ou

dia o que resulta numa amplitude térmica reduzida. Pela manhã, a temperatura máxima foi de 12,2°C, já no início da tarde, observou-se um ligeiro aumento com a temperatura máxima a ocorrer no canto da parede (17,4°C).

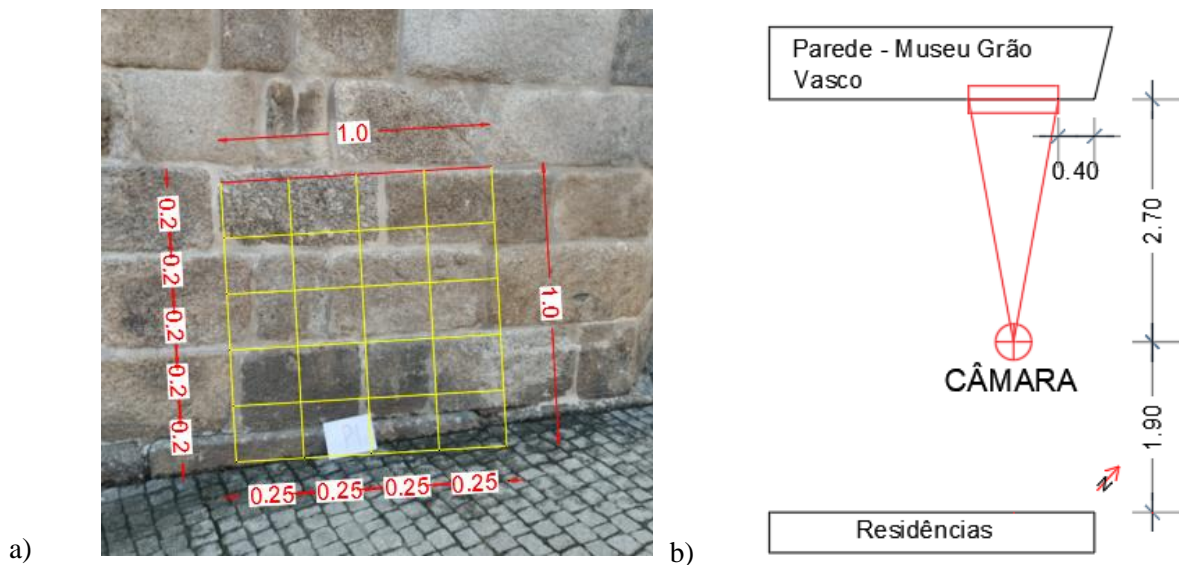
Figura 31: a) Região da parede P2 onde foi realizado o ensaio com a câmara termográfica e com o humidímetro; b) Representação da distância entre a câmara e a parede analisada.

A Figura 31 mostra a parede 2. Nota-se que a região onde se observa mais humidade é junto ao terreno. No local foi possível verificar que havia colonização biológica na parte mais baixa da parede apontando também para níveis mais elevados de humidades nesta zona.

O tripé foi posicionado a uma distância de 2,70 metros da parede. As imagens térmicas da termografia da Figura 32 foram captadas às 8:00h, às 13:00h e às 19:00h. Pela manhã a parede apresentou uma variação térmica em torno de 2,3°C. Ao longo do dia, houve incidência de radiação solar na parede, o que resultou num aumento considerável na variação de temperatura às 13:00, atingindo o máximo de 36,3°C e mínimo de 27,9°C (gradiente de 8,4°C). No início da noite (medição das 19:00), a variação de temperatura diminuiu, com temperatura máxima de 22,6°C e mínima de 20,4°C (gradiente de 2,2°C). Os resultados mostrados na Figura 32 referem-se ao ponto P2 no dia 10 de maio de 2023.

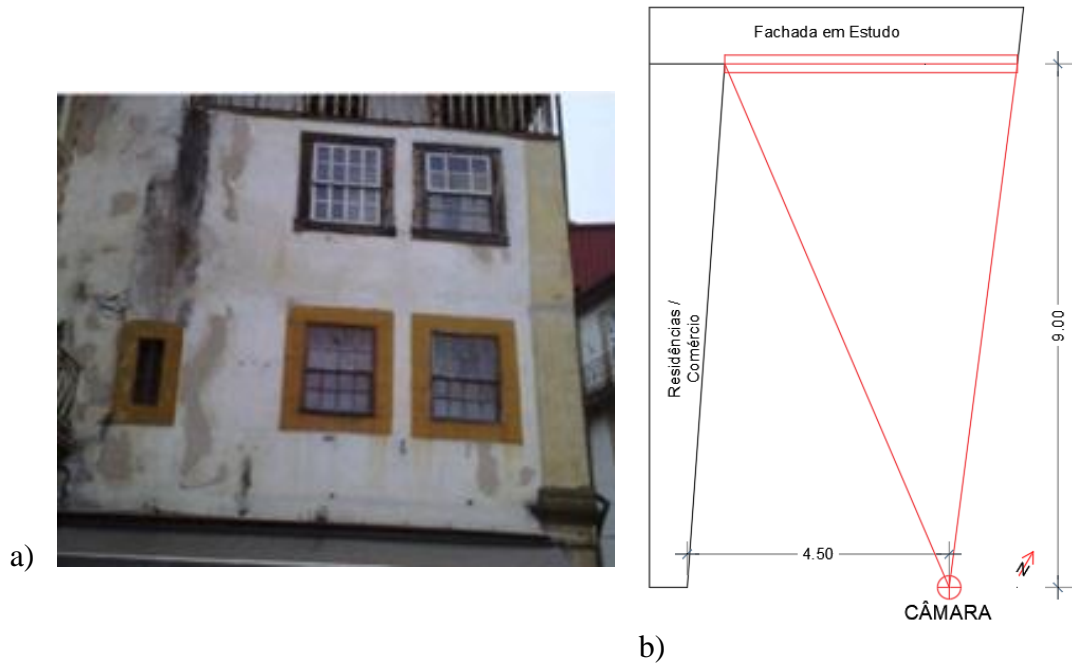
Figura 33: a) Região da parede P3 onde foi realizado o ensaio com a câmara termográfica; b) Representação da distância entre a câmara e a parede analisada.

A fachada analisada no ponto 3 é de um edifício residencial e comercial e está orientada a sudeste, recebendo mais radiação durante a manhã. A câmara foi posicionada na calçada e ficou a 9 metros de distância da fachada, por isso, foi necessário incliná-la para fazer o registo da imagem. Os resultados mostrados na Figura 34 referem-se ao ponto P3 no dia 2 de abril de 2023.

A temperatura máxima detetada pela câmara nesta fachada foi de 28,2°C e a mínima foi de 7,8°C (gradiente de 20,4°C). A temperatura mínima foi detetada no vidro de umas das janelas da fachada, e não na alvenaria. No início da tarde, a variação da temperatura foi de 30,0°C e isto se deve ao facto da radiação solar direta incidir nesta fachada por todo o período da manhã. Já no início da noite, houve uma queda significativa da temperatura, sendo a máxima 18,9°C e a mínima 9,9°C (gradiente de 9°C). As regiões mais quentes desta fachada é moldura da janela, devido à sua cor mais escura, que observa mais radiação solar

A parede 3 apresentou uma grande variação de temperatura devido à incidência solar direta ao longo de todo o período da manhã. Ficou ainda evidente que a fachada é constituída por materiais construtivos diferentes e foi possível notar que existem fissuras e um destacamento na pintura.

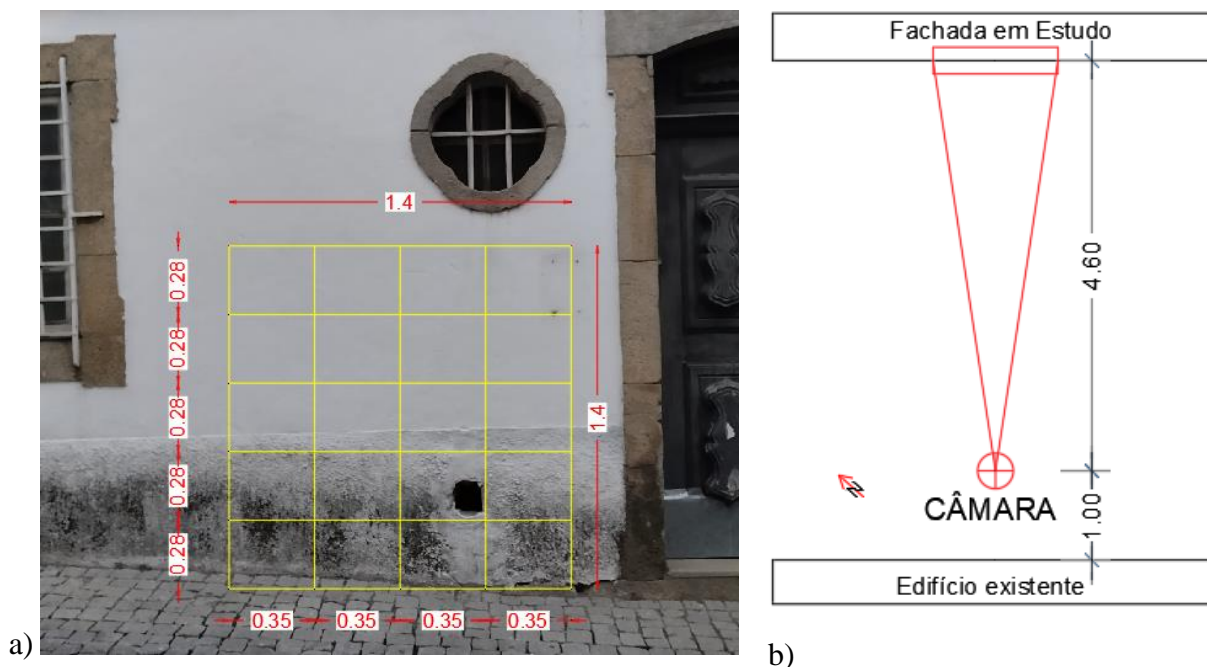
Figura 35: a) Região da parede P4.1 onde foi realizado o ensaio com a câmara termográfica e com o humidímetro; b) Representação da distância entre a câmara e a parede analisada.

As leituras do ponto 4.1 foram feitas no dia 14 de abril. A fachada analisada está direcionada para o oeste e recebe pouca radiação solar durante o dia, pois existe uma edificação que fica a poucos metros desta fachada. A câmara foi posicionada a 4,6 metros de distância da fachada. Notou-se que a região do soco estava com sujidade e com colonização biológica. Para o registo com o humidímetro, foi estabelecida uma malha retangular 0,28x0,35m² na parede. Em cada zona dessa malha, realizaram-se três leituras utilizando o humidímetro, conforme ilustrado na Figura 35.

O tripé foi posicionado a uma distância de 4,6 metros da parede. As imagens da térmicas da Figura 36 foram captadas às 8:00h, às 13:00h e às 19:00h. Pela manhã, foi detetado um gradiente de temperatura de 2,4°C. No período da tarde houve um aumento das temperaturas em toda a parede com um gradiente de 2,7°C. No início da noite, as temperaturas não mudaram muito em comparação com a temperatura do início da tarde sendo a máxima de 17,3°C e a mínima de 14,8°C (gradiente de 2,5°C). Esta parede está numa zona de pouca circulação de veículos e não há incidência solar direta nela.

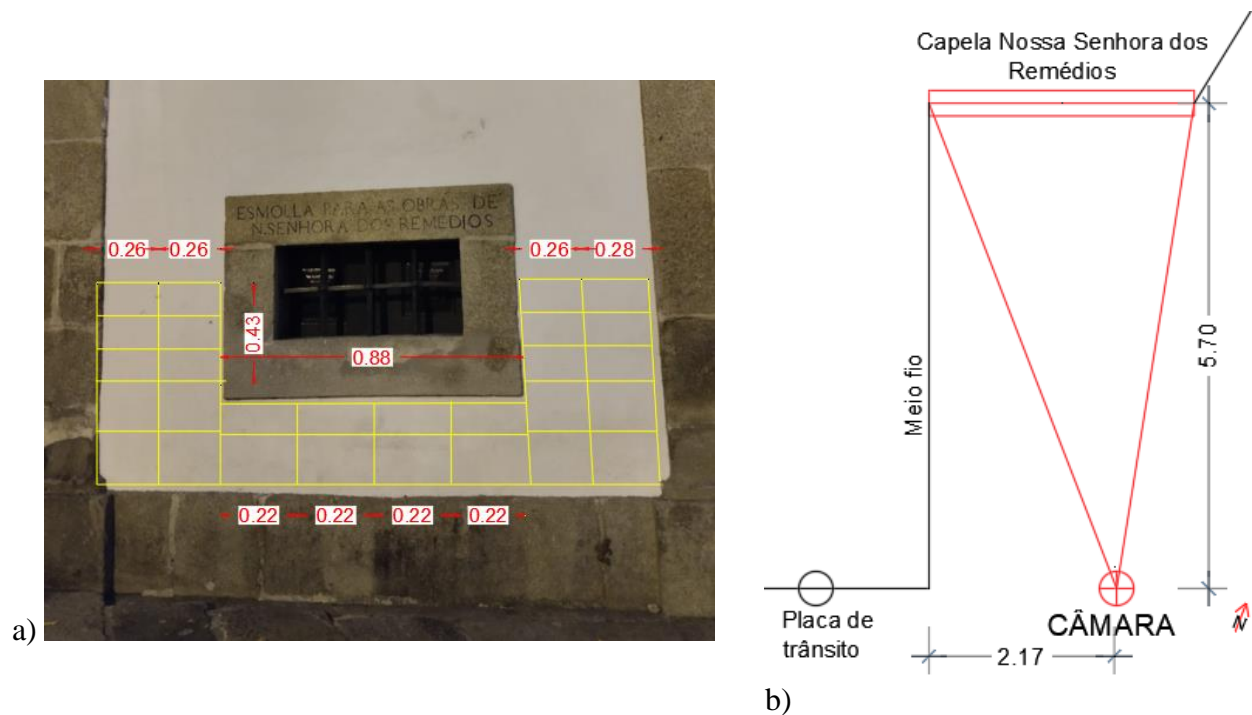
Figura 37: a) Região da parede P5 onde foi realizado o ensaio com a câmara termográfica e com o humidímetro; b) Representação da distância entre a câmara e a parede analisada.

Para o registo com o humidímetro, criou-se uma malha quadrangular de pontos na parede 5 e, em cada um, foram feitas 3 leituras com o humidímetro, como mostra a Figura 37. As leituras revelaram que a zona mais baixa da parede estava com pouca ou nenhuma humidade.

A fachada analisada da Capela de Nossa Senhora dos Remédios está direccionada para o sul, portanto, recebe incidência solar durante todo o ano. A região da parede analisada contorna a janela.

A região com mais humidade está do lado direito abaixo da janela. Ao entrar na capela, notou-se a existência de um recipiente feito em pedra encostado à parede da fachada analisada e que é utilizado para colocar água (Figura 39), que pode estar relacionado com a presença de humidade no exterior da Capela.

No parapeito de pedra da janela da Capela, foi possível visualizar a existência de colonização biológica na zona onde a temperatura foi maior. Na restante área da parede não foi detetada nenhuma patologia visível a olho nu, mas através das imagens termográficas, foi possível constatar que uma zona da parede estava com teor de humidade alto, ou seja, a temperatura na imagem térmica era mais baixa indicando a presença de humidade, provavelmente associada a um recipiente de água para benzimento que ali se encontra. Foi efetuada uma avaliação expedita de percussão nesta zona e o som produzido foi oco, o que aponta para a existência de descolamento do revestimento e uma possível infiltração na parede interna que se manifesta na parede externa.

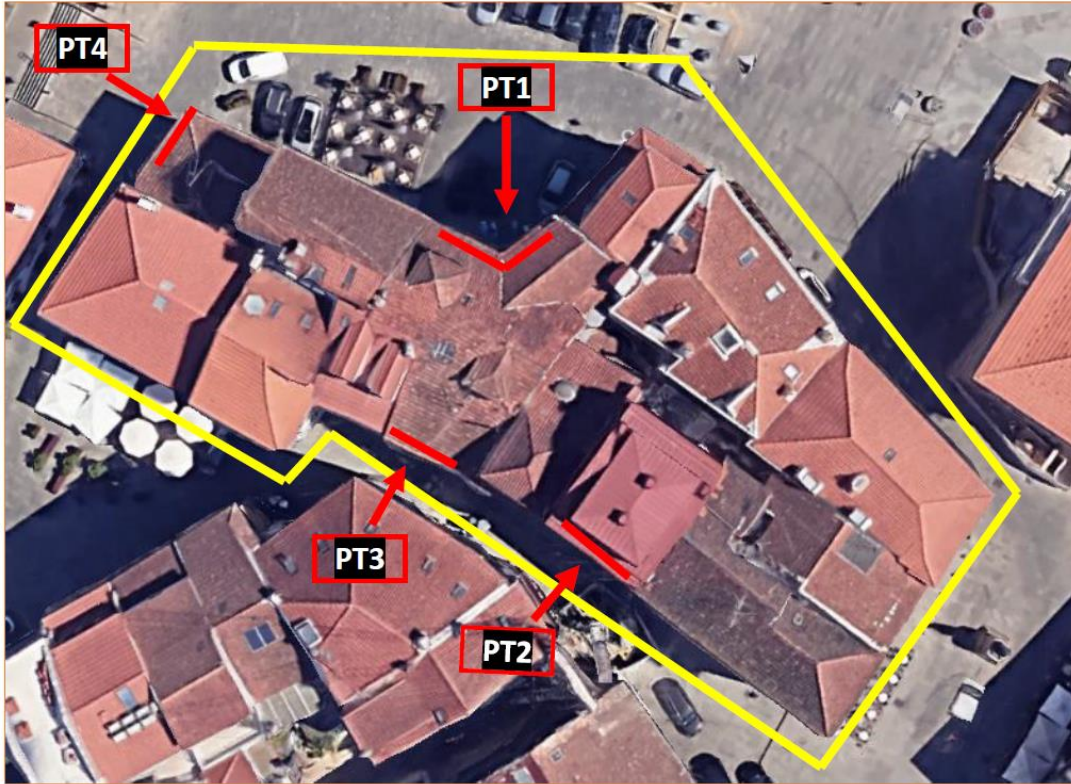
Figura 40: Localização das patologias encontradas em grau mais severo de deterioração (GOOGLE EARTH, 2023)

A inspeção foi feita no dia 1 de junho de 2023 e teve como objetivo fazer um levantamento das patologias nas fachadas. Foram feitos registos fotográficos de todas as edificações do mesmo quarteirão. Todos os registos fotográficos estão apresentados no ANEXO B. Não foi feito um levantamento no telhado e no interior dos edifícios. De um modo geral, as fachadas dos edifícios analisados estão em bom estado de conservação, embora fosse possível identificar algumas zonas mais críticas. Neste sentido, para a discussão mais detalhada, foram seleccionados quatro exemplos (PT1 a PT4).
