Caracterização *in situ* dos elementos estruturais em madeira de um edifício situado no centro histórico de Viseu

Dissertação

Mestrado em Engenharia de Construção e Reabilitação

Junho de 2023

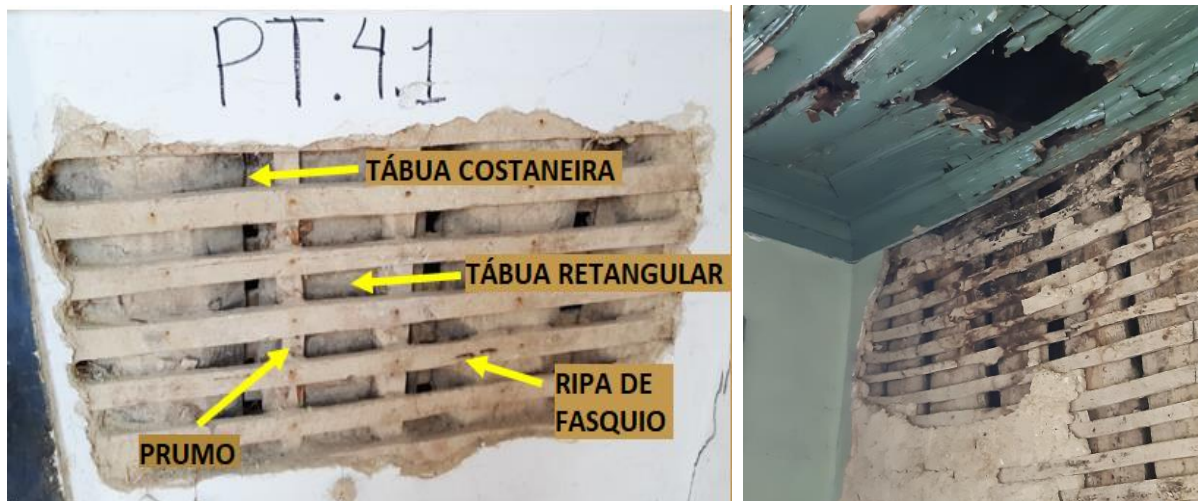
A inspeção realizada permitiu concluir que todas as PT analisadas são de tabuado simples. Apresentam tábuas (com presença abundante de tábuas costaneiras) verticais de secção transversal bastante irregulares. As ripas de fasquio têm secção transversal retangular, executadas com espaçamento e, em algumas paredes, observou-se a existência de prumos posicionados verticalmente (Figura 34-a). Nas zonas secas apresenta um bom estado de conservação, mas nas zonas húmidas, observa-se que apresentam uma degradação muito significativa (Figura 34-b). A classificação destas paredes corresponde à tipologia T2S, com prevalência de tábuas costaneiras e fraca qualidade, exemplificada na Figura 35.

a) Janela de inspeção da parede de tabique PT 4.1

b) PT deteriorada

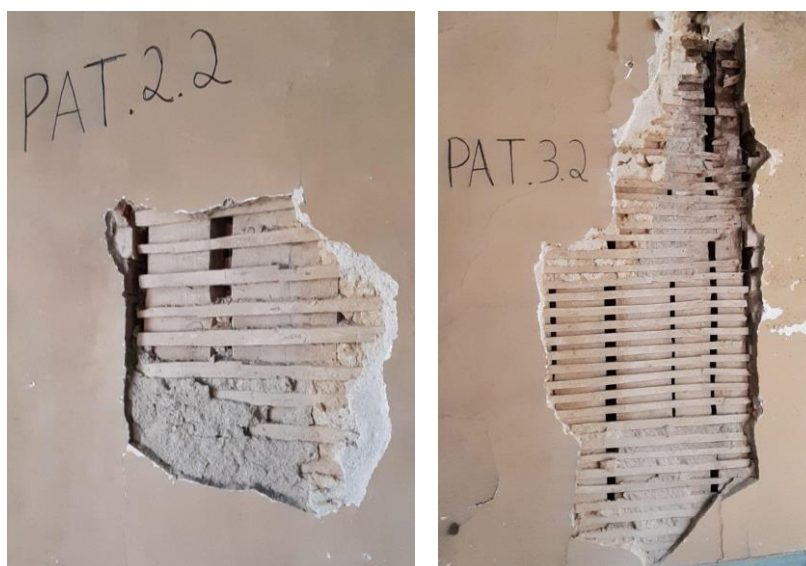
Figura 45: Encontro entre parede de tabique e parede de tijolo maciço

No piso 2, observou-se a diferença de argamassa na zona de transição das paredes de tabique com as paredes de tijolo maciço. Nas paredes de tabique a argamassa era terrosa e nas paredes de tijolo maciço a argamassa era de cimento, como se ilustra na Figura 45.

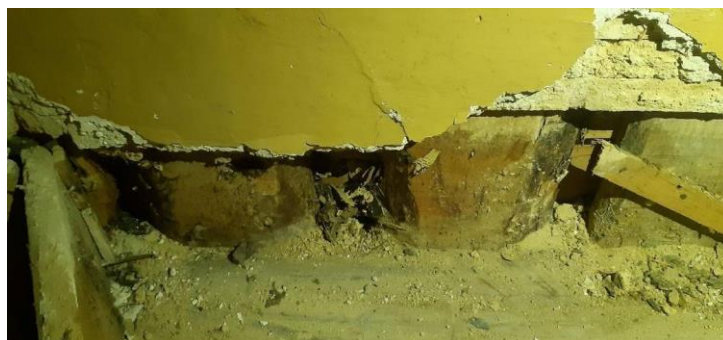
Figura 46: Encontro de uma parede interior de tabique com pavimento

As paredes de tabique existentes no edifício estavam dispostas em duas direções, isto é, no alinhamento das vigas principais e na direção perpendicular a esse vigaumento. Na Figura 46 mostra-se a ligação entre uma parede interior de tabique e o pavimento inferior. Este pormenor é referente às paredes de tabique cuja disposição é na direção perpendicular à disposição das vigas principais.

Em relação à ligação existente ao nível inferior, constatou-se através de uma análise visual que as paredes de tabique existentes no edifício se encontravam simplesmente apoiadas aos respetivos pavimentos. Deste modo, é possível aferir que o travamento transversal das paredes de tabique era conseguido através do rodapé e das tábuas de soalho.

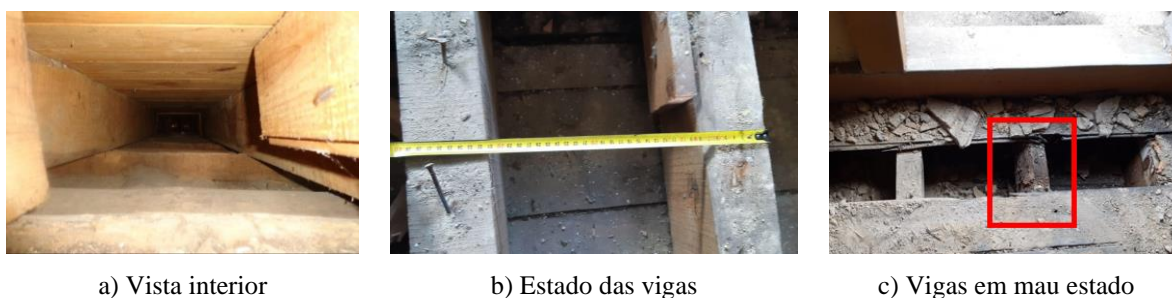
Figura 55: Representação do pavimento do piso 3

constituía o pavimento apresentava-se em melhor estado de conservação, comparada com a estrutura dos outros pisos. Porém, na zona junto ao alçado principal, como o vão da porta estava aberto, permitindo exposição direta das intempéries, como entrada de água das chuvas e exposição solar intensa, o pavimento já apresentava uma degradação acentuada, como podemos observar nas Figuras 55 e 56.

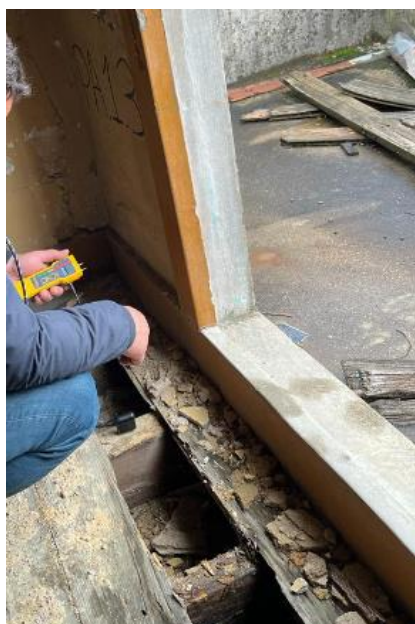
Figura 56: Zona de transição no piso 3 entre os pavimentos de madeira (interior) e de betão (exterior)

Tal como já foi referido, no piso 3 do edifício existe um terraço, conseguido através do recuo da parede do alçado principal, que possivelmente poderá ter sido uma adaptação. O pavimento nesta zona específica é em betão, tendo sido criada uma zona de transição para compatibilizar a ligação entre dois materiais construtivos diferentes, betão-madeira (Figura 56).

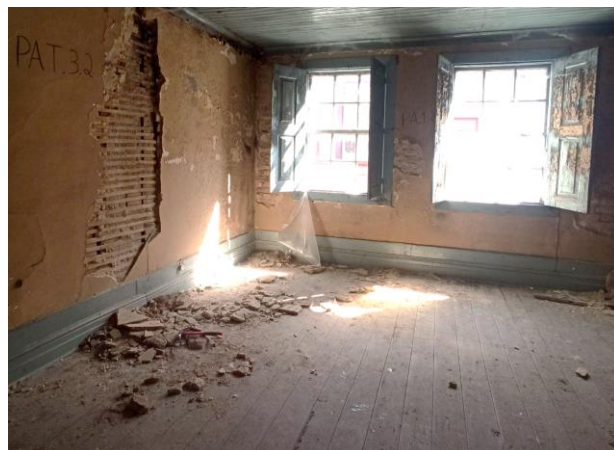
b) Parede PT 3.2

Na face interna de muitas paredes, principalmente nas de divisa ao edifício contíguo, e em diferentes áreas do teto dos pisos 1, 2 e 3, observou-se o destacamento do reboco, principalmente em locais mais expostos à entrada de água, com elevado grau de deterioração do elemento (Figura 63).

Figura 63: Destacamento de reboco em paredes de tabique

Os rebocos, como são constituídos por várias camadas diferentes e, nos edifícios históricos, por rebocos de diferentes períodos, possuem coeficientes de dilatação térmico e hídrico diferentes o que, em certas circunstâncias, podem provocar tensões que levam à fendilhação e ao destacamento de camadas. Normalmente, com a deformação do suporte (assentamentos, fluência, concentrações de tensões, etc.) são transmitidas tensões aos rebocos que, em muitos casos, ultrapassam a sua resistência dando origem a degradações. Estão relacionadas com esta patologia, a retração do reboco, as dilatações e contrações higrotérmicas, a deficiente dosagem da argamassa, a presença prolongada de humidade e a espessura inadequada do revestimento [47].

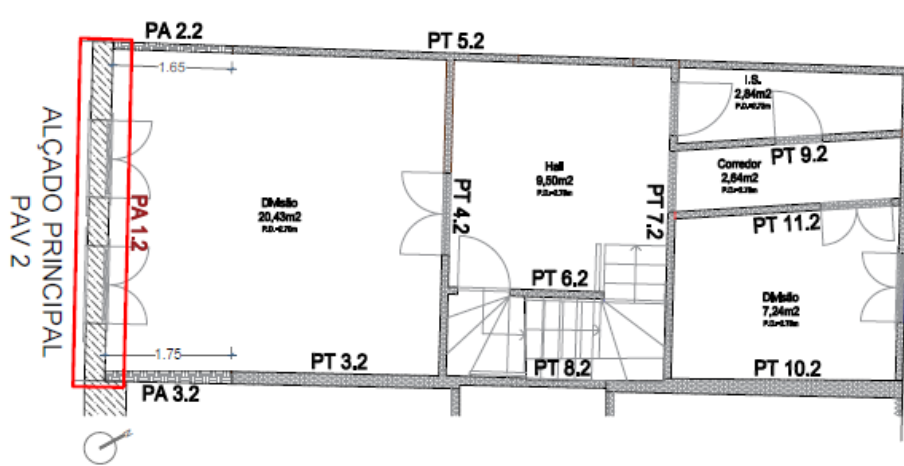
Figura 67: Localização dos danos na caixilharia de madeira

Como ilustrado na Figura 66, os danos observados relacionam-se com a falta de manutenção, associadas à ação da humidade, ao próprio envelhecimento e à degradação dos materiais. É possível ver a fissuração, o descasque da pintura das caixilharias, a ausência de vedante, a presença de humidade. As anomalias da madeira na caixilharia resultam dos ciclos de molhagem e secagem que conduzem ao aumento de volume da madeira ao absorver água e à sua contração ao secar. Os resultados desta degradação são a perda de requisitos de desempenho de estanqueidade, de calor, de acústica e de segurança. O melhor meio de evitar

este dano é proteger a superfície exterior da madeira por meio de pintura ou envernizamento. Na Figura 67 apresenta-se a localização destes danos.

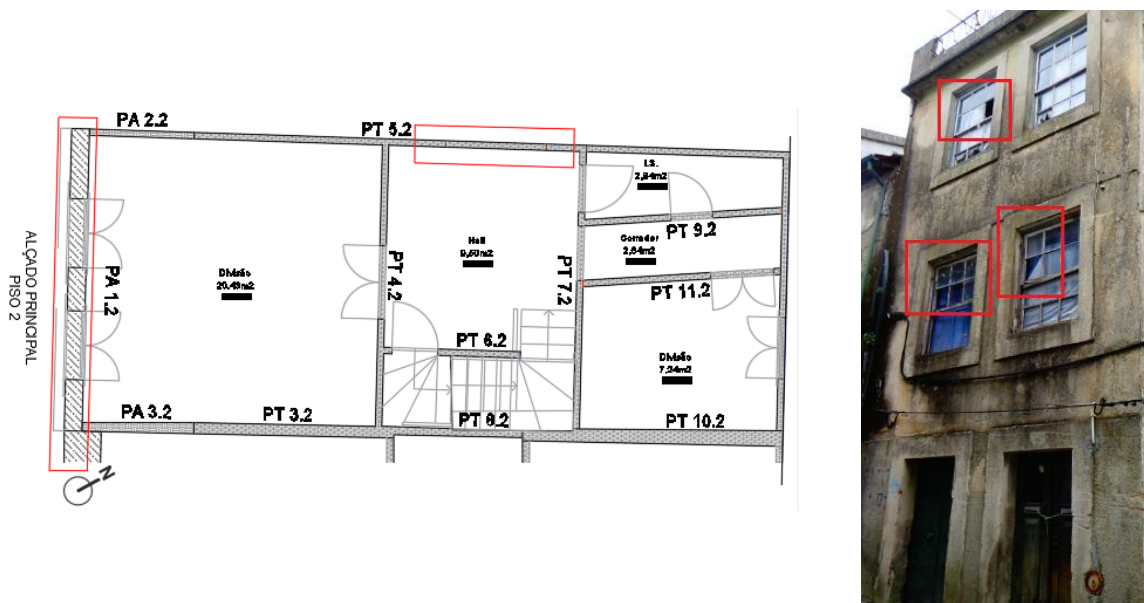
Figura 69: Localização dos vidros partidos – caixilharias

Os vidros partidos (ver Figura 68-b) podem ser decorrentes do envelhecimento e da degradação dos materiais de vedação (massa de vidreiro, mastiques ou borrachas), dos materiais plásticos e das pinturas sob a ação dos agentes atmosféricos ou da fratura de caixilhos. Os vidros partidos por flexão são devidos, especialmente, pela ação do vento, ou por ações de choque resultantes do impacte acidental ou propositado de objetos contundentes, ou por choque

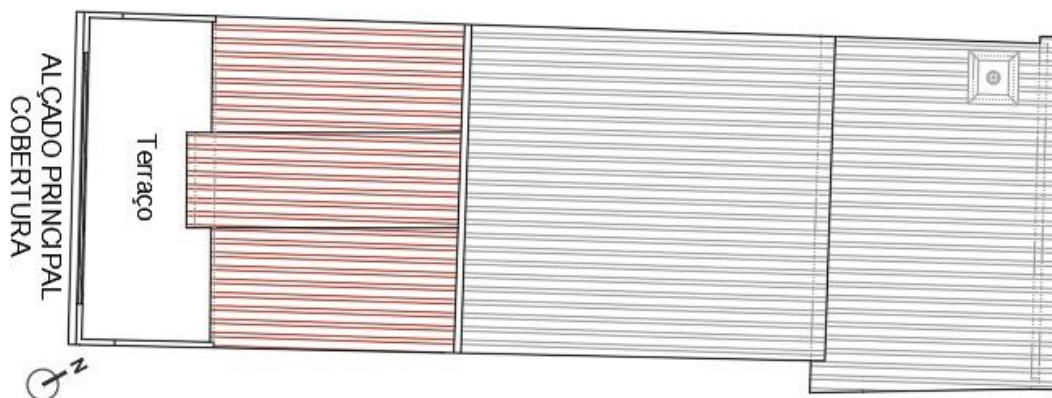
Figura 71: Localização dos danos visíveis na cobertura

No edifício em estudo foi possível observar que a estrutura de madeira do telhado sofreu deformações (Figura 70-a), e em consequência, o desalinhamento das telhas, que podem causar infiltrações das águas da chuva para o interior do edifício, que poderá ser evitado com uma

manutenção e reparação periódicas. Na Figura 70-b ilustram-se manchas de colonização biológica.

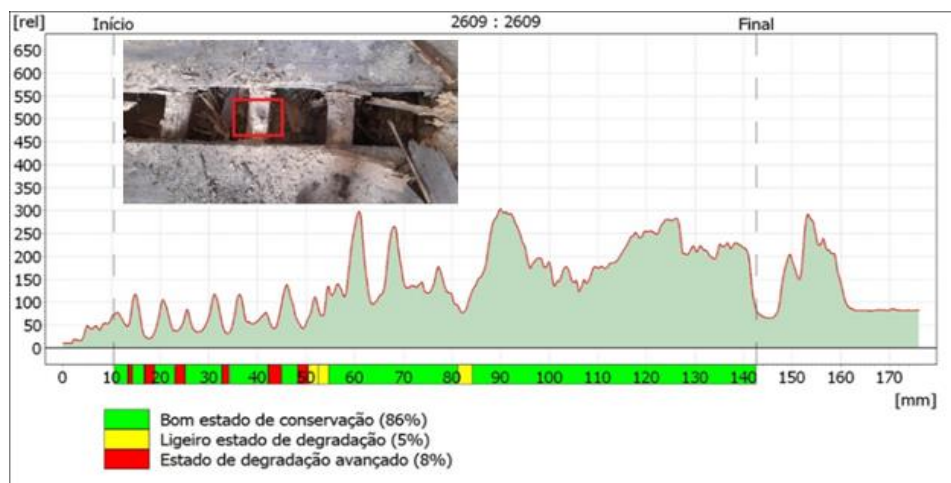
Figura 92: Pav. 1 - R.PAV.1.1 (b=11cm; h=13cm) - Valor médio = 149

A Figura 92, ilustra que a sondagem com o Resistograph® no Pav. 1 - R.PAV. 1.1, foi efetuada na face superior do elemento, atingindo um comprimento de 140 mm, verifica-se que o elemento possui grande heterogeneidade em profundidade, com uma acentuada variação nos primeiros 50mm do elemento, que indica o estado de degradação avançado, observado visualmente.

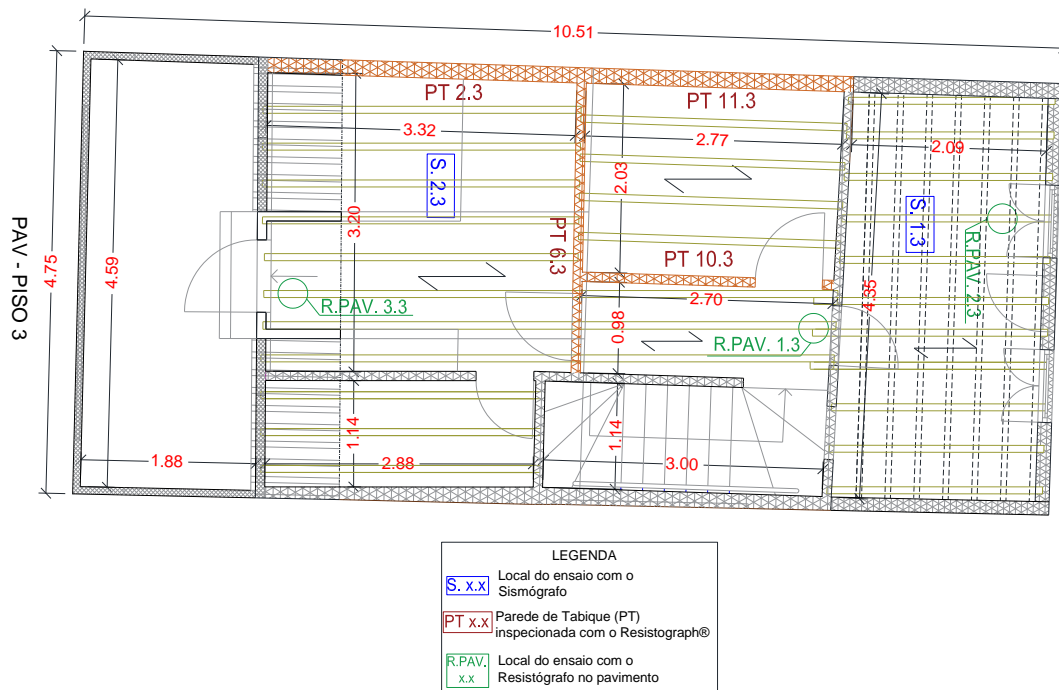
Figura 96: Planta de localização dos ensaios com o Resistograph® no piso 3

No Quadro 13, temos os resultados das medições obtidas com o humidímetro em algumas vigas de madeira dos pavimentos. Pode-se observar que o ensaio realizado na viga R_PAV. 3.3 tem o valor mais alto, que se justifica por estar exposta junto ao alçado principal no piso 3, localizada no encontro do pavimento com o vão da porta desprotegido (Figura 97). As demais vigas apresentam valores semelhantes, porque estão localizadas em zonas mais protegidas do edifício. No Apêndice C é possível identificar a localização dos ensaios nos restantes pisos.

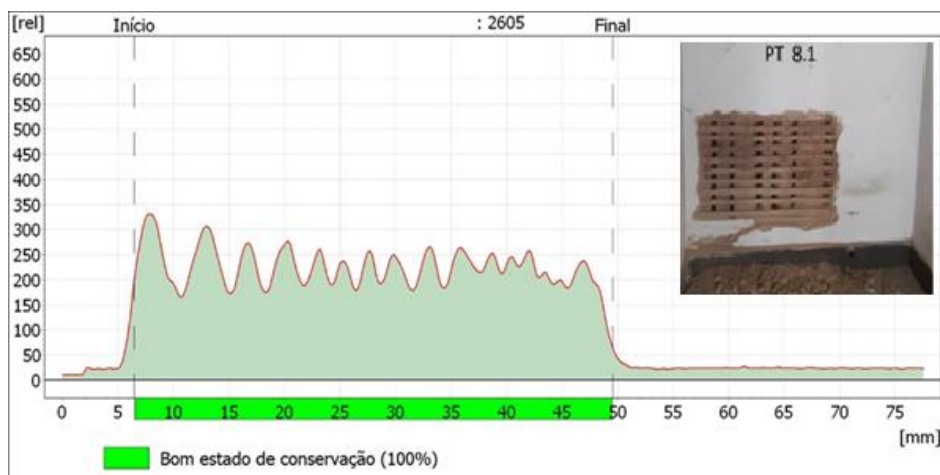
Figura 103: PT 8.1 (e = 4,10 cm) - Parede de tabique entre piso 1 e piso 2 - Valor médio = 224

A sondagem na PT 8.1 (ver Figura 103) foi efetuada na face lateral da parede de tabique, localizada no interior do edifício, a meia-altura entre o piso 1 e o piso 2. O gráfico mostra alguma homogeneidade ao longo do seu desenvolvimento transversal, com alguns picos abruptos que podem ser decorrentes de anéis (primavera e outono) da madeira (*Pinus pinaster*). Observou-se, no local, um bom estado do elemento, o que confirma este resultado.

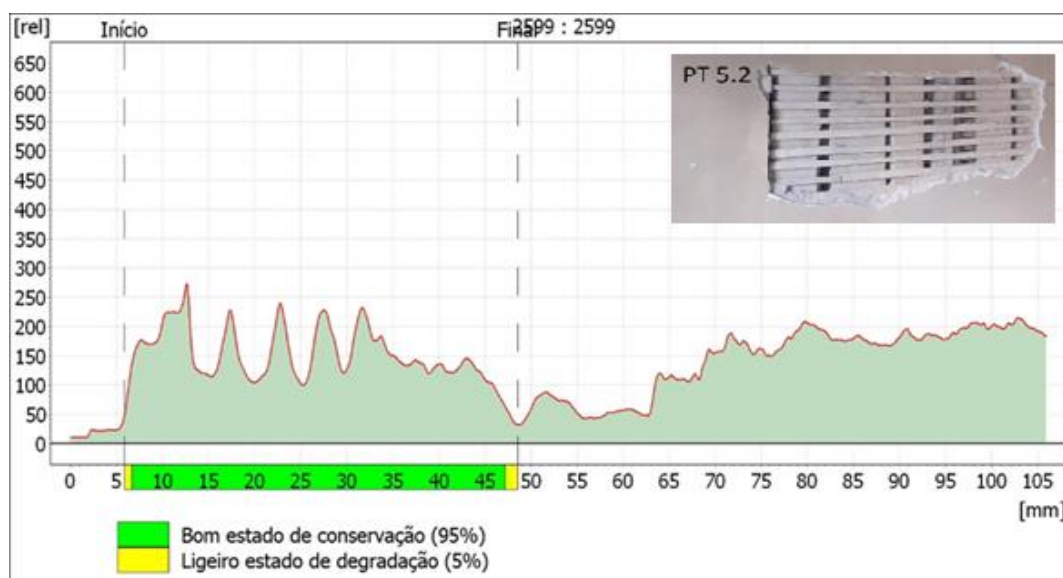
Figura 104: PT 5.2 (e = 4,33 cm) - Parede de tabique entre piso 1 e piso 2 - Valor médio = 151

A sondagem na PT 5.2 (ver Figura 104) foi efetuada na face lateral da parede de tabique exterior, contígua ao edifício vizinho, a meia-altura entre o piso 2 e piso 3. O gráfico mostra mais heterogeneidade, ao longo do seu desenvolvimento transversal, neste elemento do que nos elementos das outras duas paredes (PT 8.1 e PT 6.3), denotando um ligeiro estado de degradação na secção final do elemento. Observou-se, no local, um bom estado do elemento.

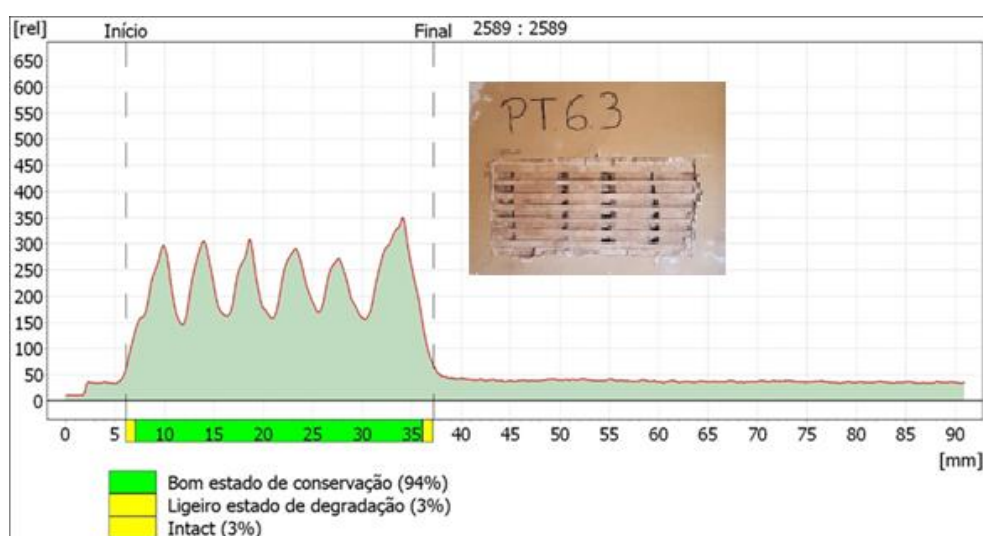
Figura 105: PT 6.3 (e = 3,45 cm) - Parede de tabique entre piso 2 e piso 3 - Valor médio = 219

A sondagem na PT 6.3 (ver Figura 105) foi efetuada na face lateral da parede de tabique, localizada no interior do edifício, a meia-altura entre o piso 3 e a cobertura. O gráfico apresenta uma evolução idêntica ao da parede PT 8.1, denotando um ligeiro estado de degradação na secção final do elemento e homogeneidade ao longo do seu desenvolvimento transversal. Observou-se, no local, um bom estado do elemento, o que confirma este resultado.

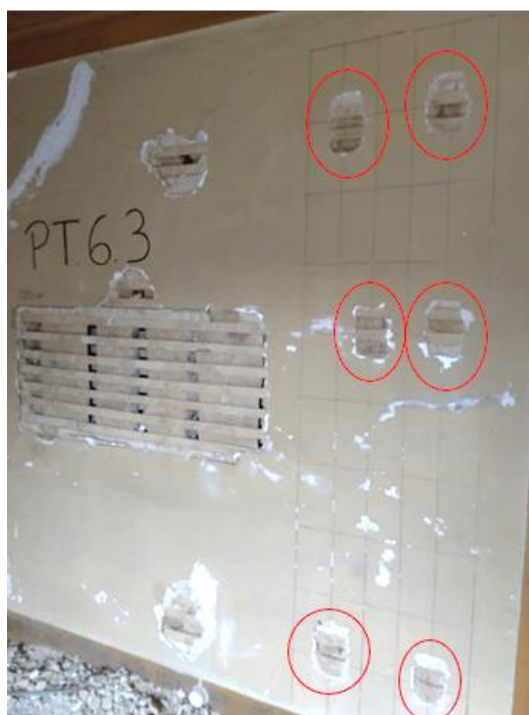
Figura 106: PT 6.3 com a localização das amostras de argamassas recolhidas (a vermelho)

Para a avaliação do teor de água das argamassas de revestimento foram retiradas amostras das paredes de tabique PT 9.1, PT 5.2 e PT 6.3, como mencionado no Capítulo 4. Essas amostras foram recolhidas em 3 zonas distintas dos painéis criados com 2,0 m de altura por 0,50 m de largura (ver Figura 106). Nos Quadros 24, 25 e 26 apresentam-se os valores obtidos da pesagem das amostras de argamassa retiradas, antes e depois da secagem, e do valor do teor de água obtido.

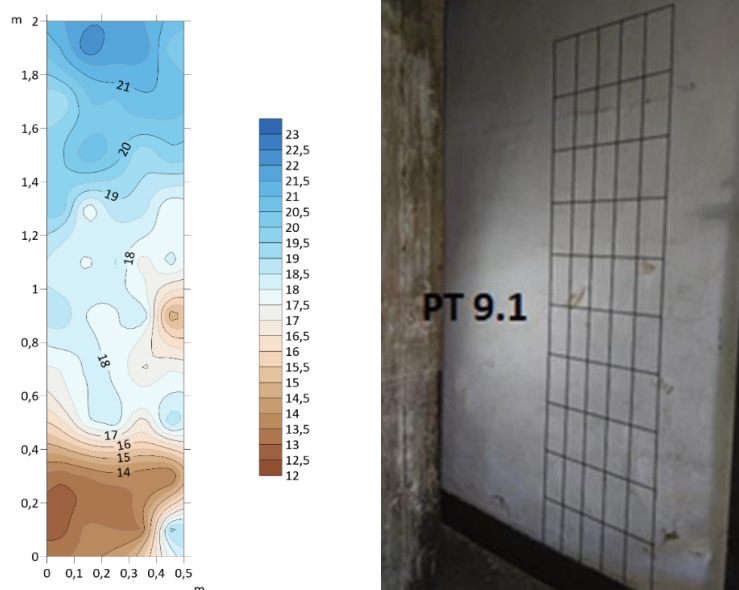
Figura 108: Distribuição dos valores do humidímetro na superfície da argamassa de revestimento da PT 9.1

Da análise das figuras anteriores, verifica-se que as paredes PT 5.2 e PT 6.3 apresentam uma distribuição de valores de humidímetro mais uniforme do que a parede PT 9.1 e que a parede do piso 3 (PT 6.3) é a que apresenta menores valores. Na parede PT 9.1 foi onde se registou uma maior heterogeneidade na distribuição dos valores do humidímetro, com os menores valores na zona inferior e os mais elevados na zona superior. As medições com o humidímetro apresentam uma correspondência com os valores do teor de água obtidos em laboratório em todas as paredes.
